Rapport final

sur le renversement d'une pelle
rail-route depuis le viaduc de la
Baye de Clarens

du 25 mars 2024

à Montreux (VD)

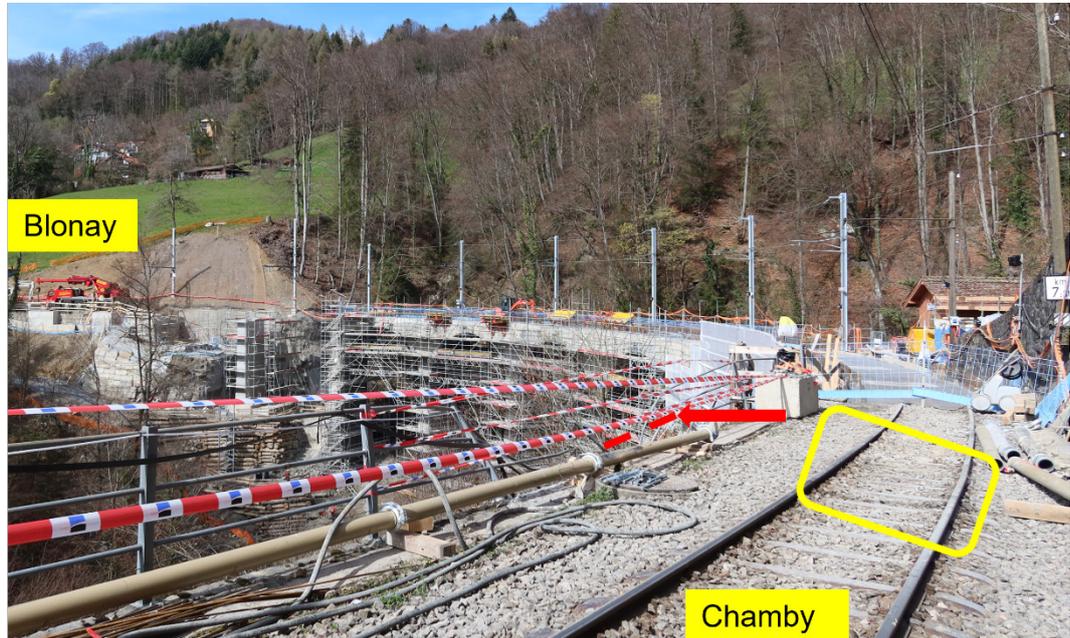
Ensuite, le machiniste a raccroché le godet au bras de la pelle. La pelle se trouvait à une distance d'environ 5 mètres de la fin des rails (illustration 3). A cause du mur de soutènement situé sur la droite de la voie, les rotations du bras ne pouvaient se faire que vers la gauche, soit au-dessus du vide.

Illustration 3 : Rectangle jaune : emplacement de la pelle rail-route avant son basculement. A gauche, au pied du parapet, les tuyaux pour le coulage du béton. La flèche rouge indique le sens de basculement. Les rubans de signalisation ont été mis en place après l'accident.

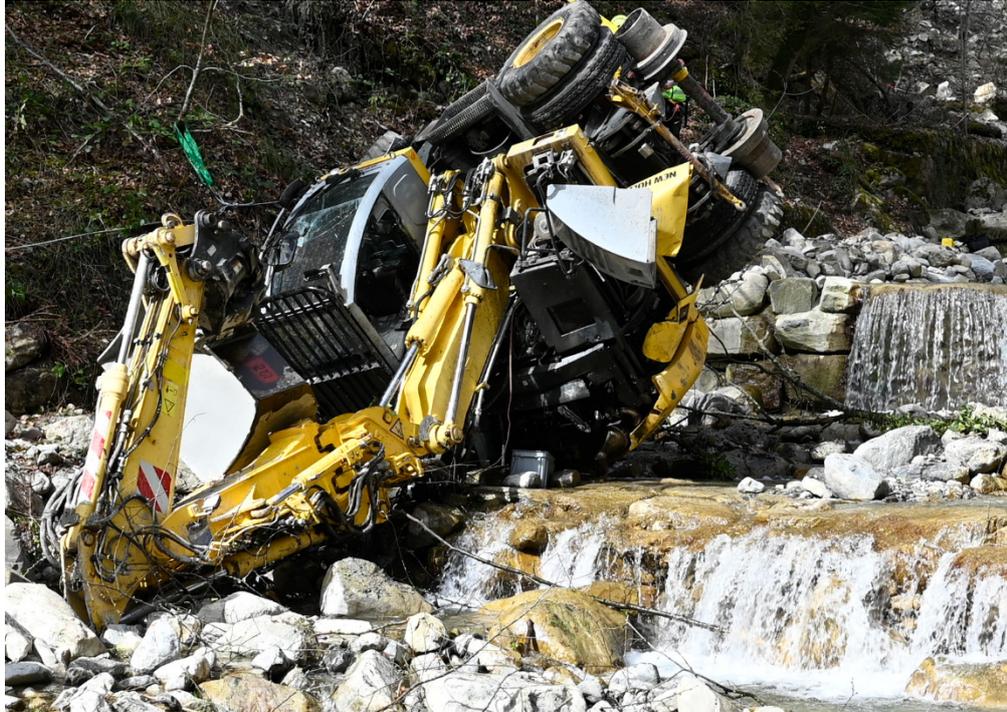
Lors de la deuxième rotation, alors que le godet de la pelle était environ perpendiculaire à la voie (soit le bras au-dessus du vide), la pelle a basculé en contrebas du mur de soutènement. Après avoir fait plusieurs tonneaux, la pelle s'est immobilisée dans le lit de la rivière (illustration 4). Le machiniste a été éjecté de sa cabine et projeté dans le lit de la rivière. Il a été gravement blessé.

Illustration 4 : Emplacement final de la pelle dans le lit de la rivière.

Le SESE a procédé, dans le lit de la rivière, au relevé du déploiement des vérins du bras articulé (illustration 4).

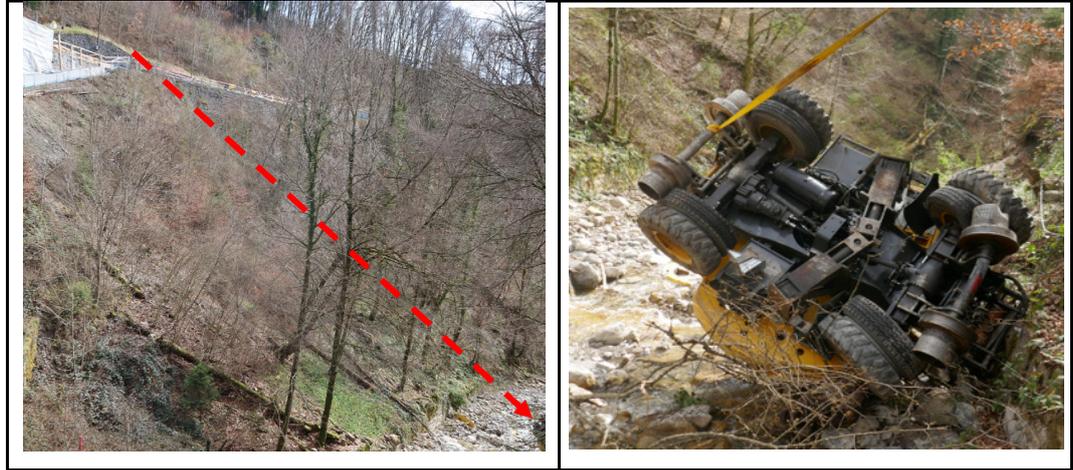
Illustration 5 : Chute de la pelle rail-route. **Illustration 6** : Pelle dans la rivière.

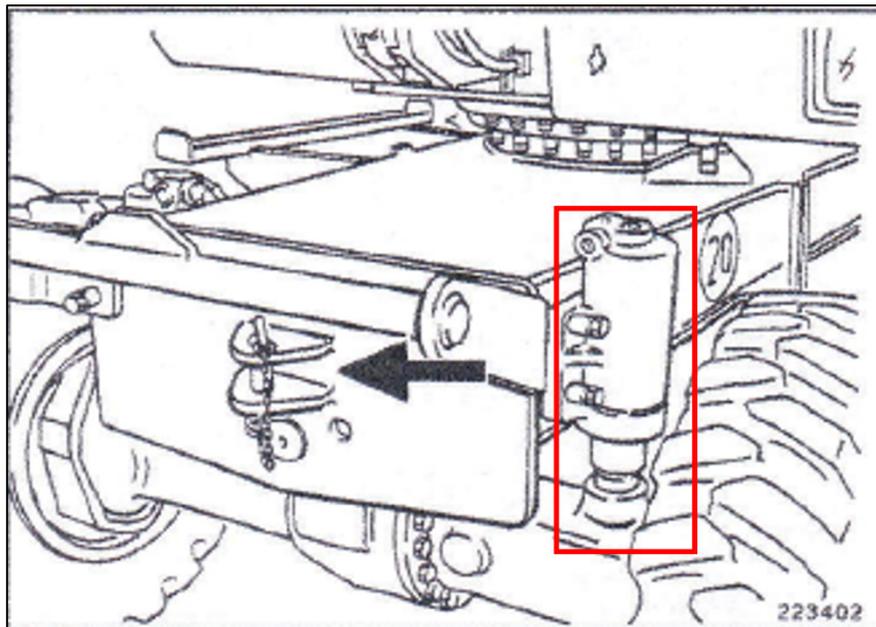
Illustration 9 : Châssis et vérin stabilisateur sur l'essieu avant (rectangle rouge).
(Source : manuel utilisateur, adjonction SESE)

Chaque vérin est fixé au châssis par l'intermédiaire de 4 vis M18x90 passant au travers d'une douille d'entretoise (illustrations 9 et 16). Une plaque en acier d'une épaisseur de 20 mm avec quatre filetages M18 est soudée sur le côté du châssis de la pelle (illustration 11).

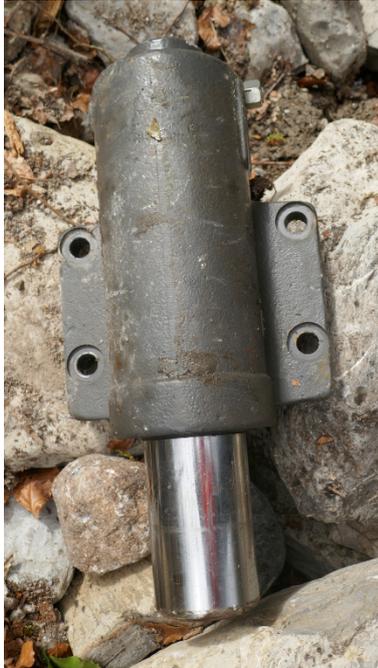
Le vérin stabilisateur a été arraché. Il a été retrouvé, avec le piston sorti, près de la rivière (illustration 10) soit à environ 20 m de la pelle rail-route. Le tuyau hydraulique s'est cassé au niveau de sa pièce de raccordement avec le corps du vérin.

Illustration 10 : Vérin stabilisateur gauche retrouvé près de la rivière.

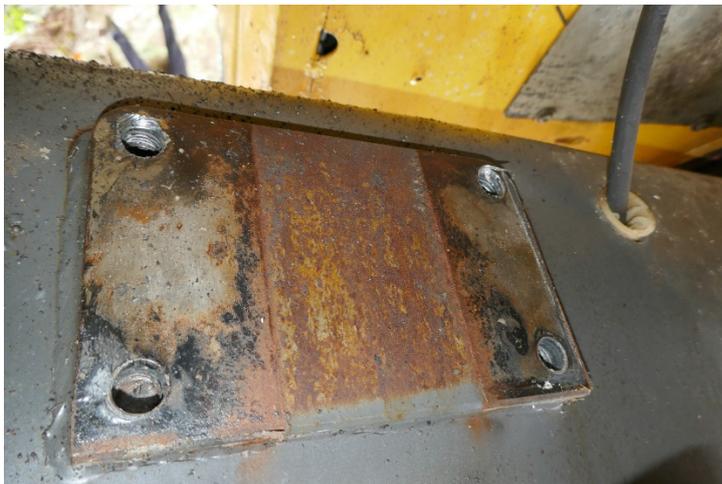
La surface d'appui sur la plaque de fixation présentait des traces d'oxydation (illustration 11).

Illustration 11 : Vue de la plaque de fixation du vérin stabilisateur gauche manquant.

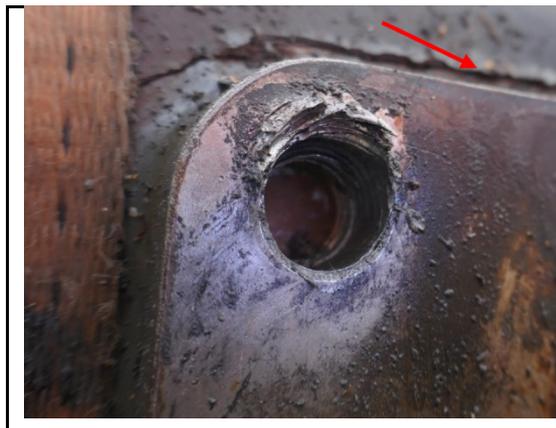
Les deux filetages du haut (illustrations 12 et 13) présentent des bavures fraîches consécutives à un arrachement de matériel.

Sur tout le pourtour supérieur, les soudures de la plaque sont fissurées et oxydées (illustrations 12 et 13).

Illustration 12 : Détail de l'image 10 : fixation en haut à gauche. Les soudures de la plaque sont fissurées (flèche rouge).

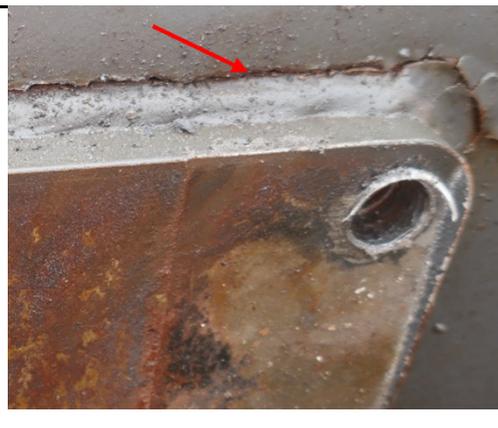
Illustration 13 : Détail de l'image 10 : Détail fixation en haut à droite. Les soudures de la plaque sont fissurées (flèche rouge).

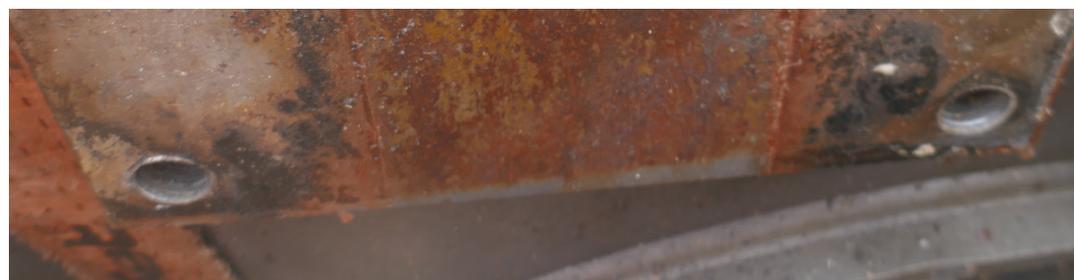
Les deux filetages du bas ne sont plus présents. Ils ont été arrachés. Aucune bavure de matériel consécutive à un arrachage n'est visible sur la plaque.

Illustration 14 : Détail de l'illustration 11: Fixation des deux vis du bas.

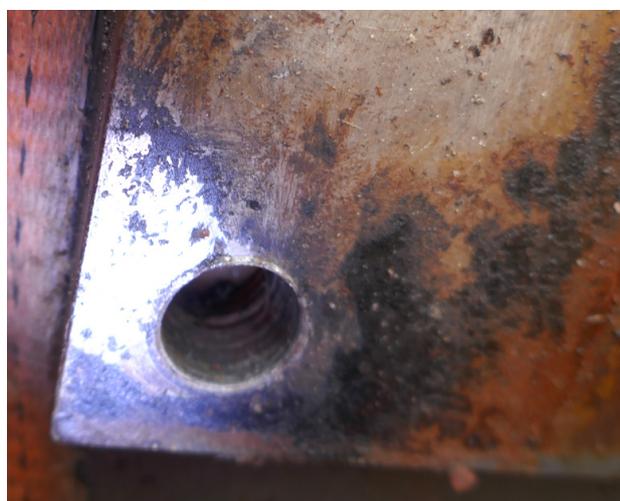
Illustration 15 : Détail fixation en bas à gauche.

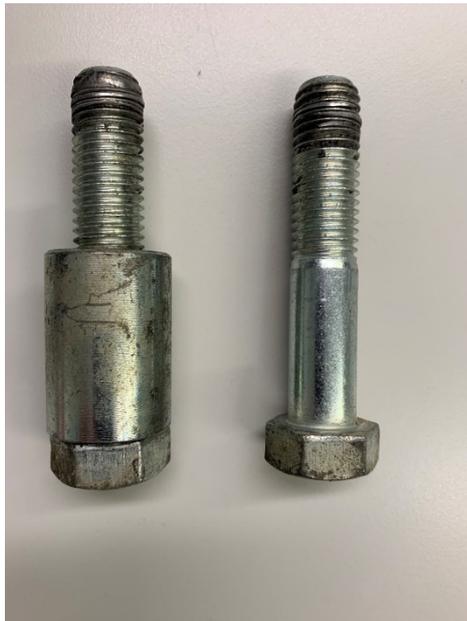
Seules deux vis de fixation et une douille ont été retrouvées (illustration 16). Les deux extrémités des filets présentent des traces d'arrachement de matière de la plaque soudée.

Illustration 16 : Vis retrouvées, dont une avec une douille, M18 x 90, qualité 10.9.

Sur la base des restes de filets arrachés encore sur la vis, ce sont seulement 11 mm de filetage sur les 17 mm (illustrations 16 et 20) qui étaient en mesure de reprendre une fonction car les premiers 6 mm des vis sont coniques et ne participaient pas à la reprise d'effort. De plus la longueur de la vis sous contrainte était courte (73 mm au lieu de 90 mm requis selon DIN 78). Il est fort probable que la

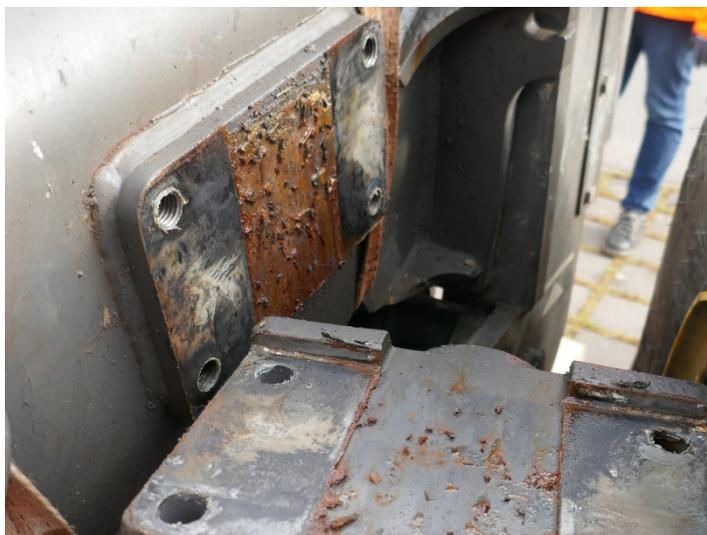
Illustration 17 : Vérin stabilisateur gauche démonté.

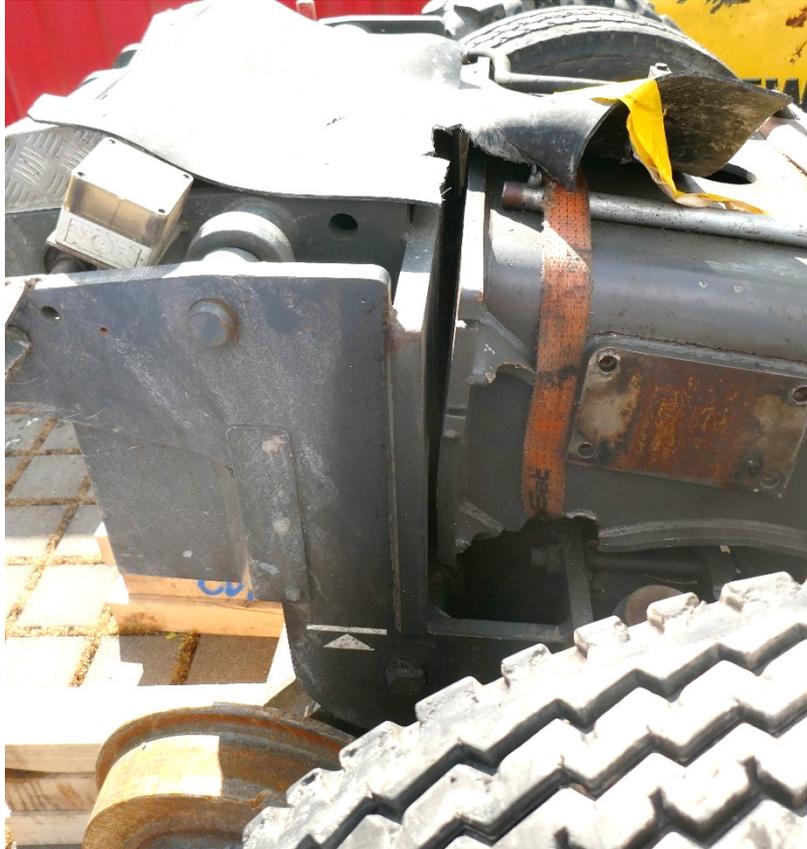
Le châssis de la pelle est fortement déformé et écrasé au droit de l'essieu avant sur le côté de gauche.

Illustration 18 : Déformation du châssis du côté gauche, en particulier sous la sangle orange.

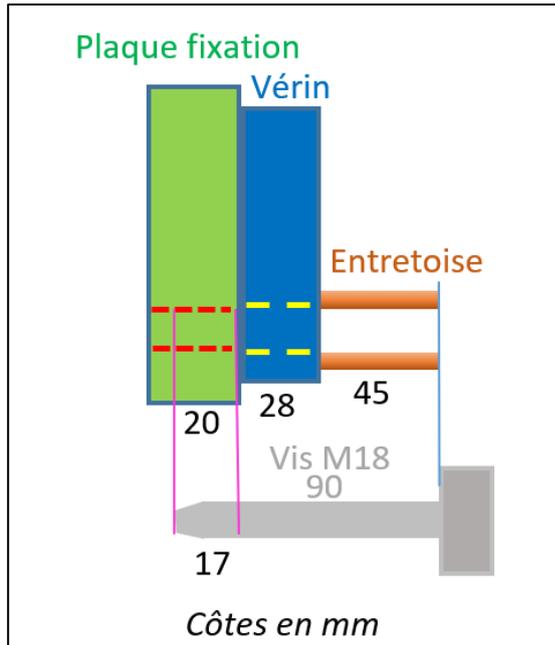
Lorsque le bas du corps du vérin s'écarte de la plaque de fixation, l'effort vertical n'est plus repris par l'épaulement, mais est entièrement assuré par les deux vis supérieures, ce qui a conduit à l'arrachement des filets.

La fixation des vis M18 de qualité 10.9 sur une plaque de base de seulement 20 mm d'épaisseur n'est pas conforme à l'état de la technique. La règle veut que la profondeur d'engagement dans le filetage soit de 1.5 fois le diamètre nominal de la vis, soit 27 mm dans ce cas.

Illustration 20 : Représentation schématique de l'empilage tenu par les vis.

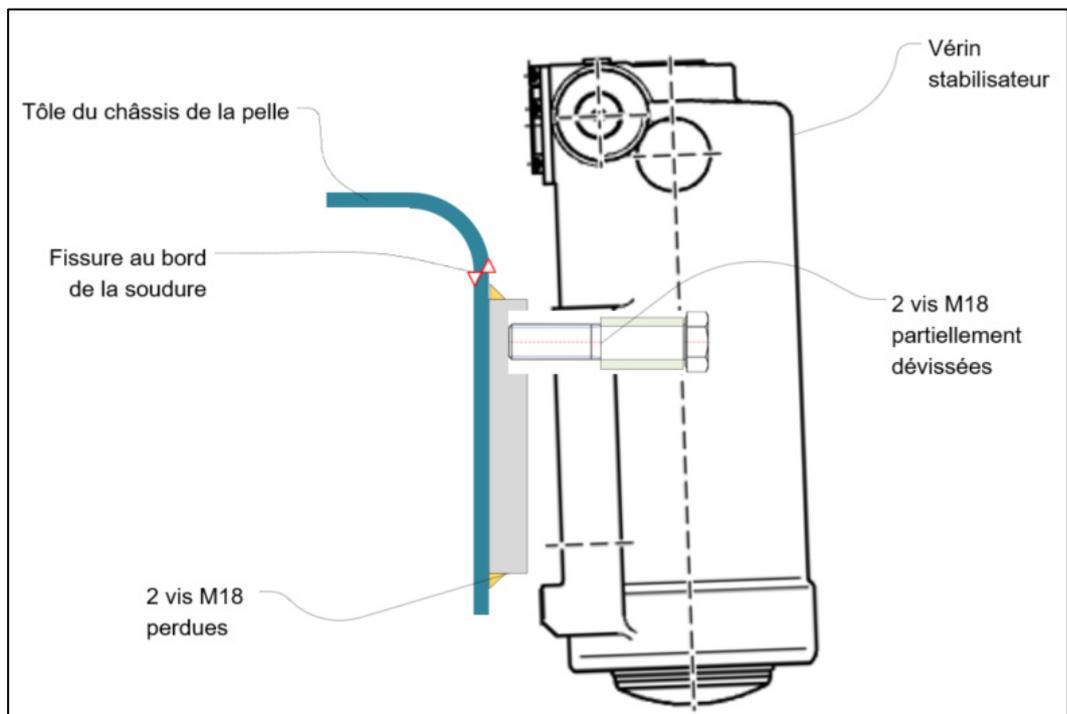
Illustration 21 : Représentation de la position du vérin stabilisateur gauche et de sa fixation.

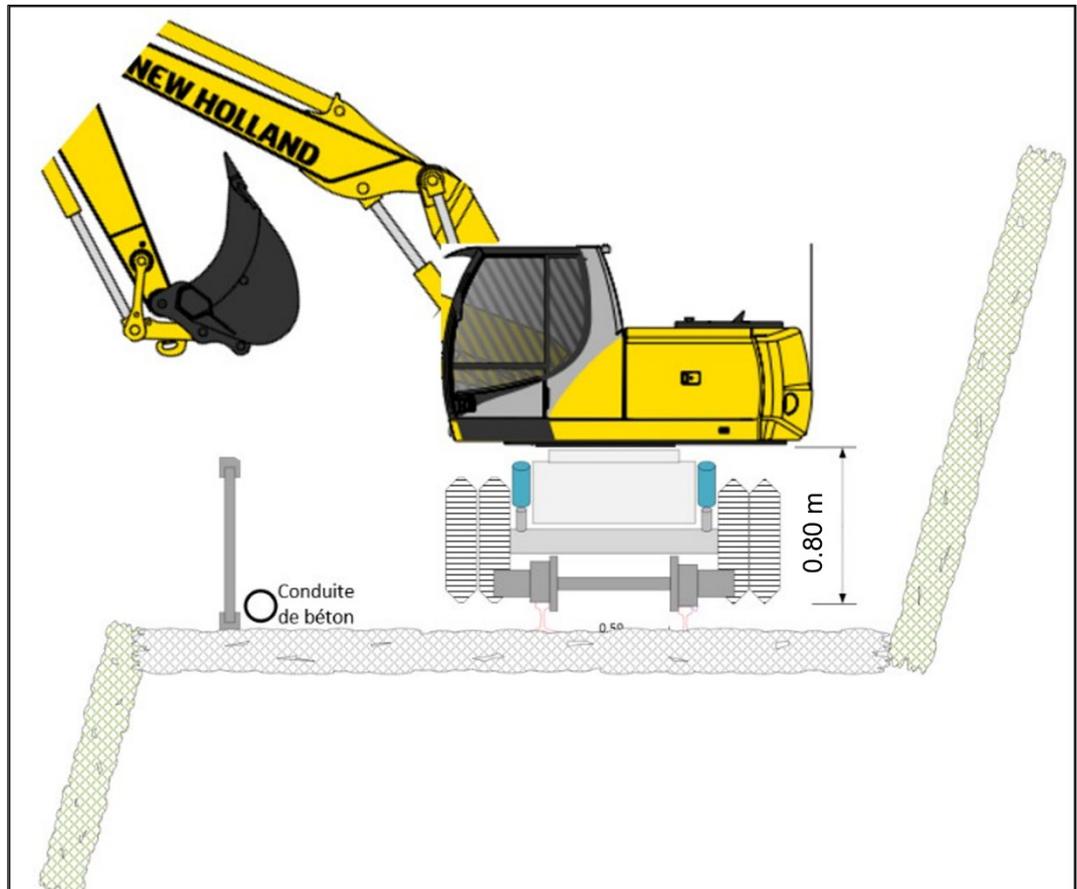
Illustration 23 : Situation approximative au moment de l'accident vue depuis Chamby (Illustration schématique, non à l'échelle).

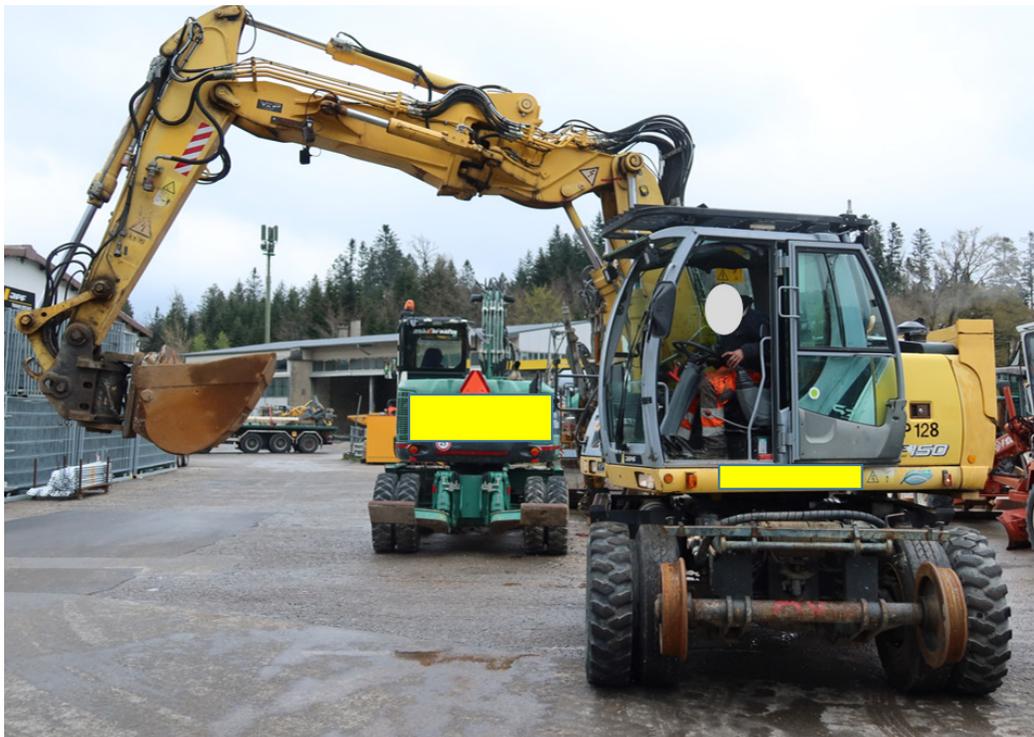
Illustration 26 : Lors du basculement de la pelle, la tourelle et le bras devaient se trouver approximativement dans la position représentée lors de la reconstitution avec une pelle similaire.
