# **Abschlussbericht der Schweizerischen Sicherheitsuntersuchungsstelle SUST**

über den Arbeitsunfall

vom 3. September 2024

in Schlieren (ZH)

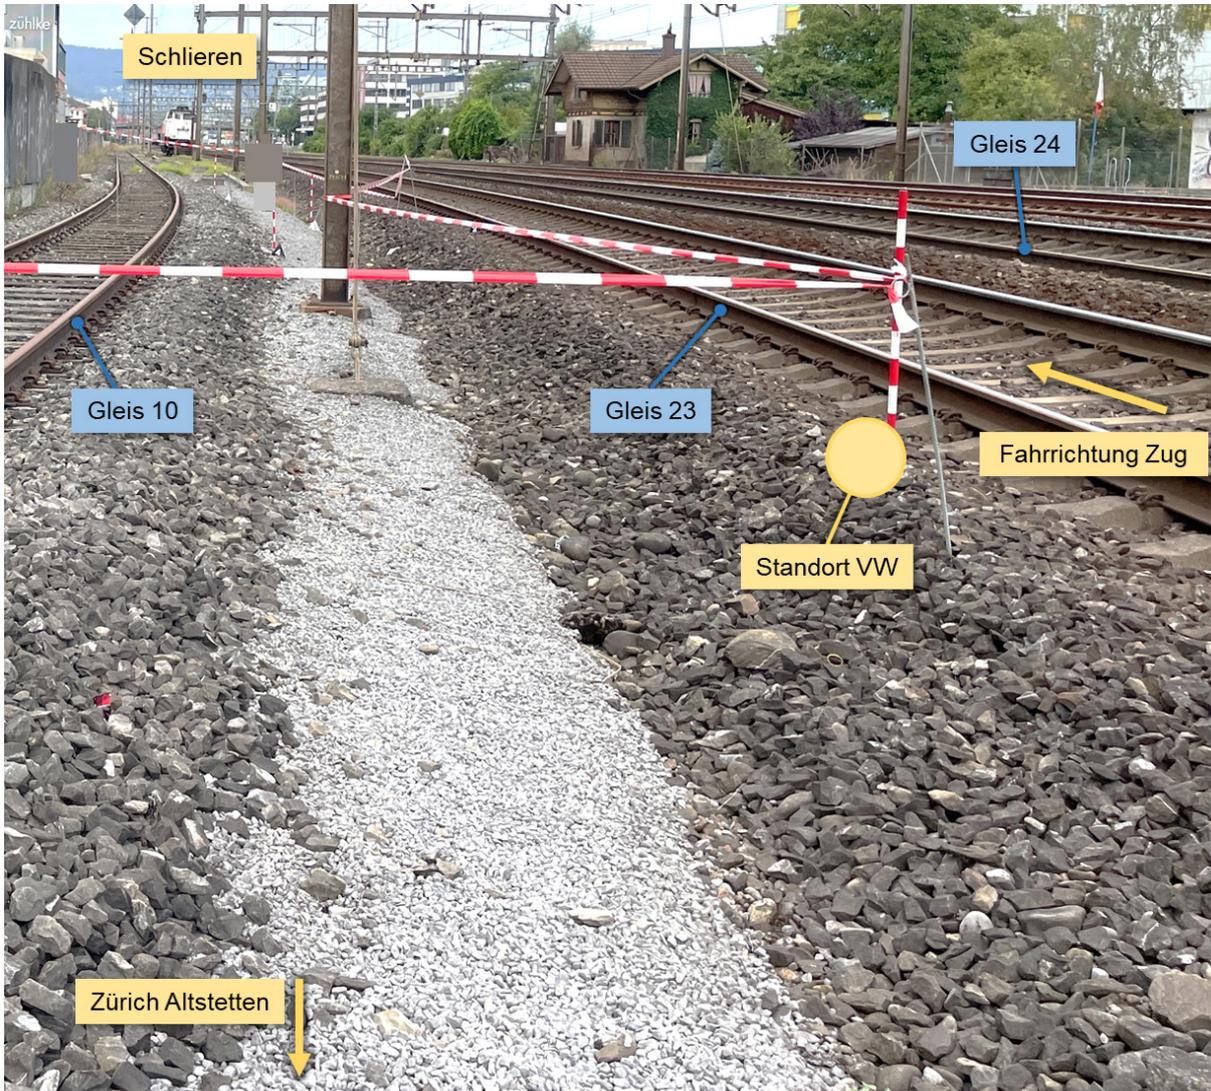
**Abbildung 2:** Situation bei der Unfallstelle mit Gehweg zwischen Gleis 10 und 23 (Absperrbänder der Polizei).

Aus der Meldung des VW an den SiWä, dass er nun bereit sei und ab sofort die Züge von Schlieren her melden werde, lässt sich schliessen, dass er seinen Standort erreicht haben musste und der Meinung war, seine Aufgabe ausführen zu können. Der Standort des VW muss sich ausserhalb des Gefahrenraums von Fahrten befinden. Wieso sich der VW beim Betriebsgleis 23 im Gefahrenraum aufhielt, konnte nicht geklärt werden.

An seinem gewählten Standort zwischen den Gleisen 10 und 23 (Abbildung 2) wäre es dem Vorwarner nicht möglich gewesen, im Falle einer Kommunikationsstörung zwischen ihm und dem SiWä oder eines sonstigen Notfalls die Züge auf dem Gleis 24 zuverlässig mit dem Signal Halt-Gefahr zu warnen resp. zu stoppen.
