# **Abschlussbericht**

### **Sicherheitsuntersuchungsstelle SUST**

über den Absturz eines mit einem  
Mitarbeiter besetzten Seilbahn-  
sessels

Reg.-Nr. 2025031902

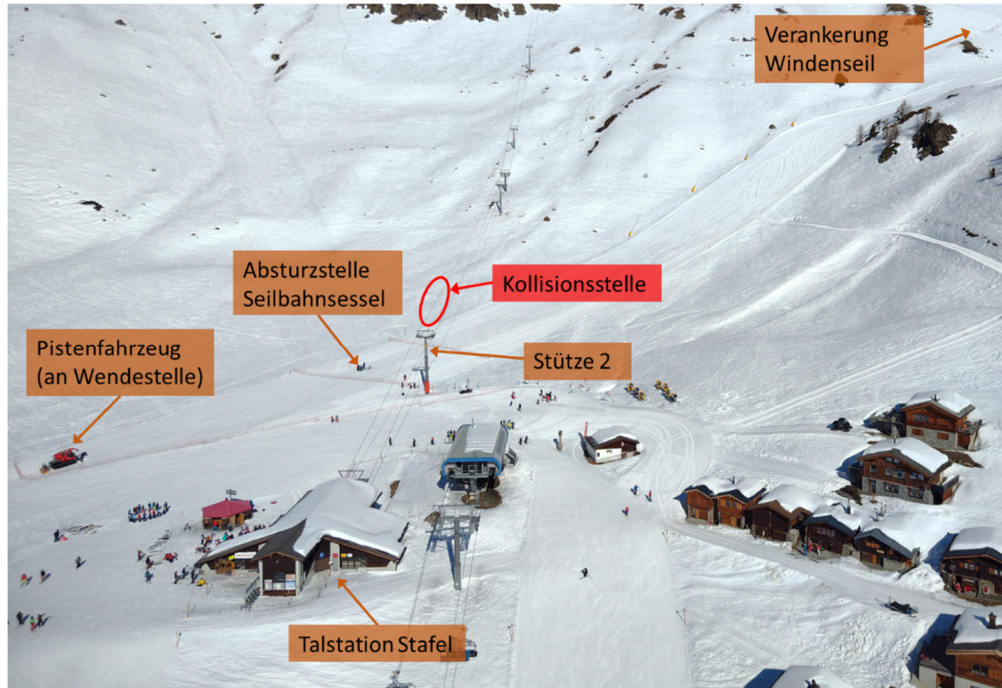
**Abbildung 3:** Drohnenaufnahme der Unfallstelle.  
Quelle der Drohnenaufnahme: Kantonspolizei VS, bearbeitet durch die SUST.

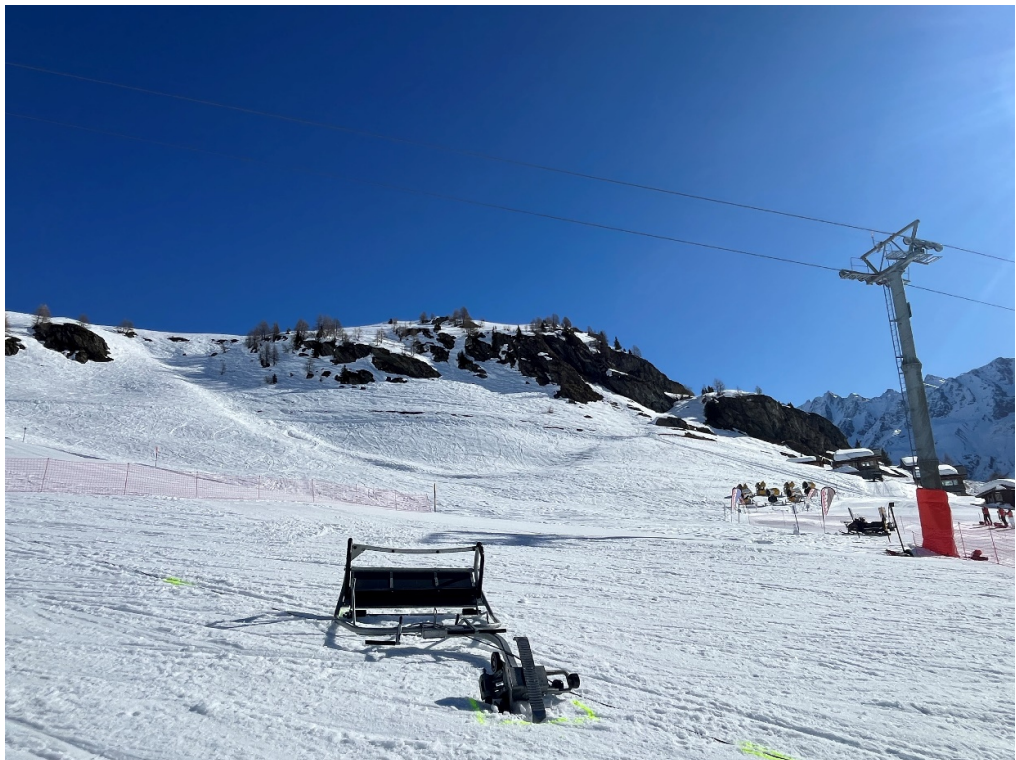
**Abbildung 4:** Unfallstelle: Im Vordergrund der abgestürzte Seilbahnsessel, im Hintergrund die Seilbahnanlage Stafel–Gandegg mit der Seilbahnstütze Nr. 2.

Am Förderseil waren auf einer Länge von rund 40 cm Schleifspuren sichtbar, die durch ein Rutschen der Seilklemme auf dem Förderseil entstanden waren, bevor der Seilbahnsessel vom Förderseil gerissen wurde. Ansonsten wurden keine Beschädigungen an der Infrastruktur festgestellt.

Der Seilbahnsessel Nr. 56 wurde beschädigt.

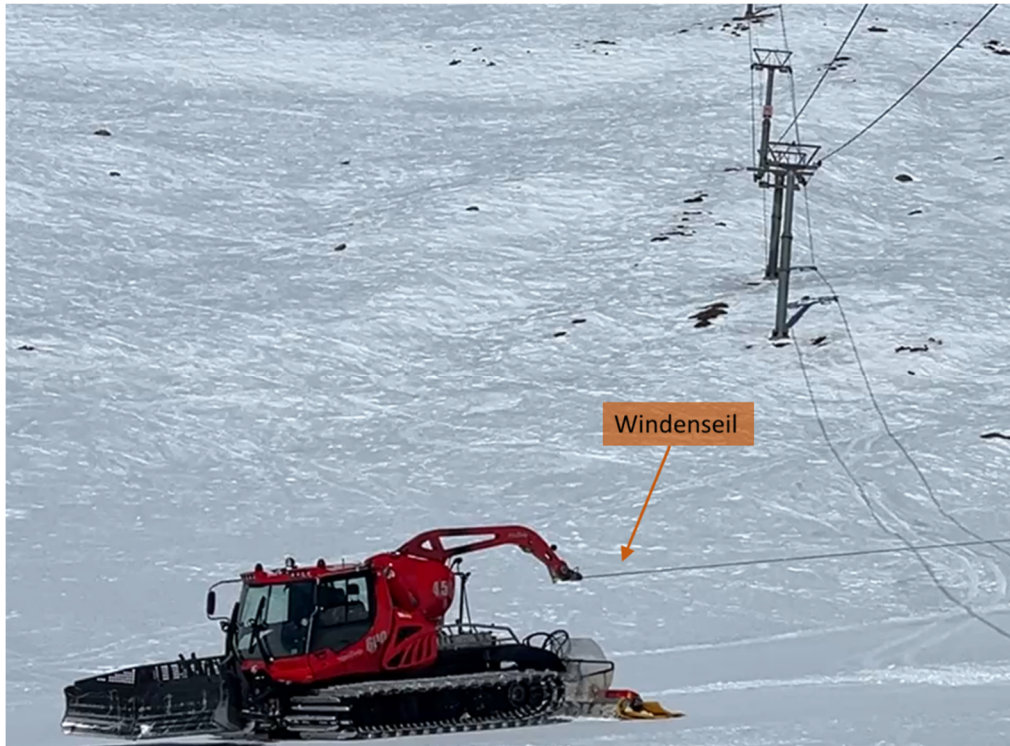
**Abbildung 5:** Pistenfahrzeug mit Windenseil.

Das vom Pistenfahrzeugfahrer 2 gefahrene Pistenfahrzeug des Typs Kässbohrer PistenBully 600 Polar W war mit einer um 360° schwenkbaren Windeneinrichtung ausgerüstet. Die Winde lenkt aktiv mit den Fahrzeugbewegungen mit und verfügt über eine stufenlose Zugkraftregelung. Die maximale Zugkraft der Winde beträgt 45 kN.

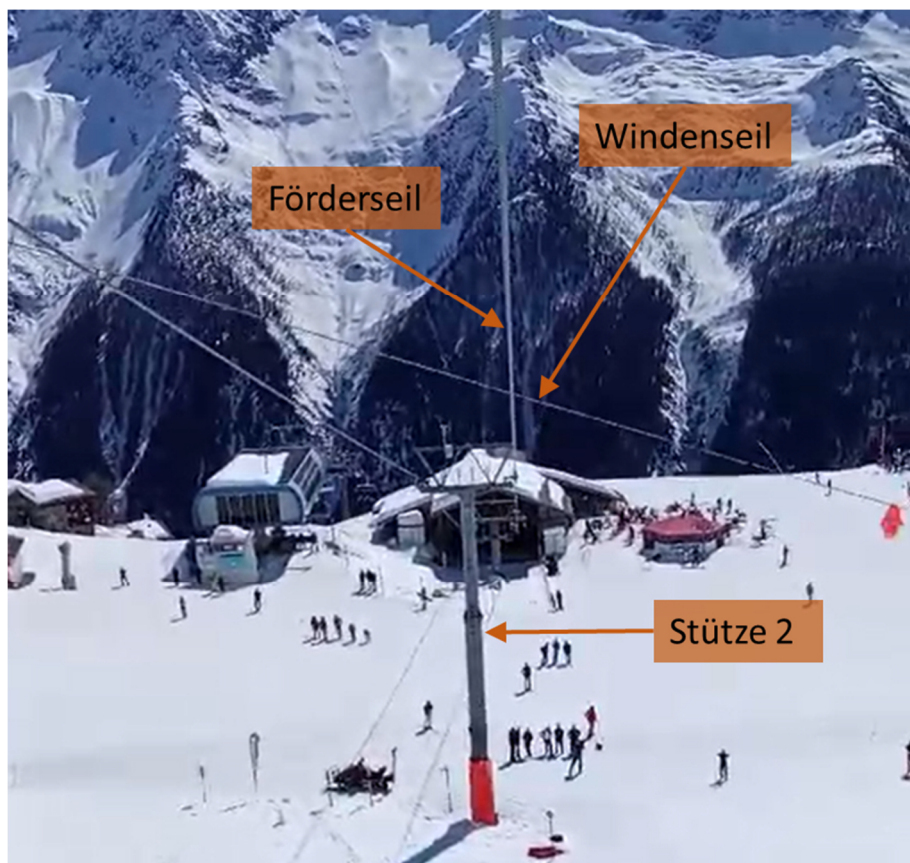
Allein aufgrund des Auf- und Abfahrens mit dem Pistenfahrzeug wurde das Windenseil nicht in vertikale Schwingungen versetzt, die gross genug gewesen wären, um das Windenseil in die Höhe der Seilbahnsessel zu bringen. Beim resp. unmittelbar nach dem Wenden des Pistenfahrzeugs an der gleichen Wendestelle, die beim Unfall gewählt worden war, geriet das Windenseil in mehrere, ausgeprägte vertikale Schwingbewegungen. Diese wurden durch Eingriffe der Zugkraftregelung an der Seilwinde des Pistenfahrzeuges herbeigeführt. Der obere Totpunkt des Windenseils bei diesen Schwingbewegungen befand sich mehrmals im Lichtraumprofil der Seilbahnanlage. Das Windenseil näherte sich dabei dem Förderseil der Seilbahnanlage (Abbildung 6), berührte dieses jedoch bei keinem der durchgeführten Versuche. Die Abstände zwischen den beiden Seilen waren jedoch zeitweise derart gering, dass Seilberührungen unter leicht geänderten Bedingungen nicht ausgeschlossen werden konnten.

**Abbildung 6:** Foto der Unfallsimulation; Perspektive vom vordersten Seilbahnsessel.
