Abschlussbericht der Schweizerischen Sicherheitsuntersuchungsstelle SUST

über einen Arbeitsunfall
mit Todesfolge

in Flumserberg (SG)

Reg.-Nr. 2025092401

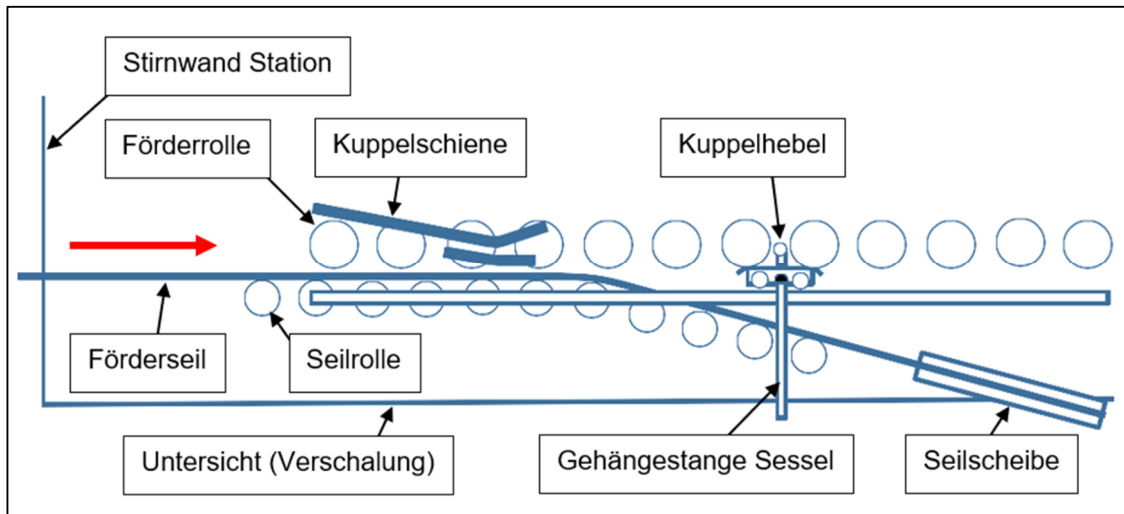
Bei der Einfahrt eines Sessels in die Station wird über die Kuppelschiene der Kuppelhebel der Klemme betätigt, was zum Abkuppeln der Klemme vom Förderseil führt. Während das Förderseil nach dem Abkuppeln nach unten zur Seilscheibe weggeführt wird, wird der abgekuppelte Sessel von den Förderrollen über eine Laufschiene durch die Station zur Ausfahrseite befördert (Abbildung 1). Im eingekuppelten Zustand bzw. bei Beförderung am Seil ragt der Kuppelhebel nach oben.

Abbildung 1: Prinzipskizze einer Kuppelstelle bei der Einfahrt eines Sessels in die Station.

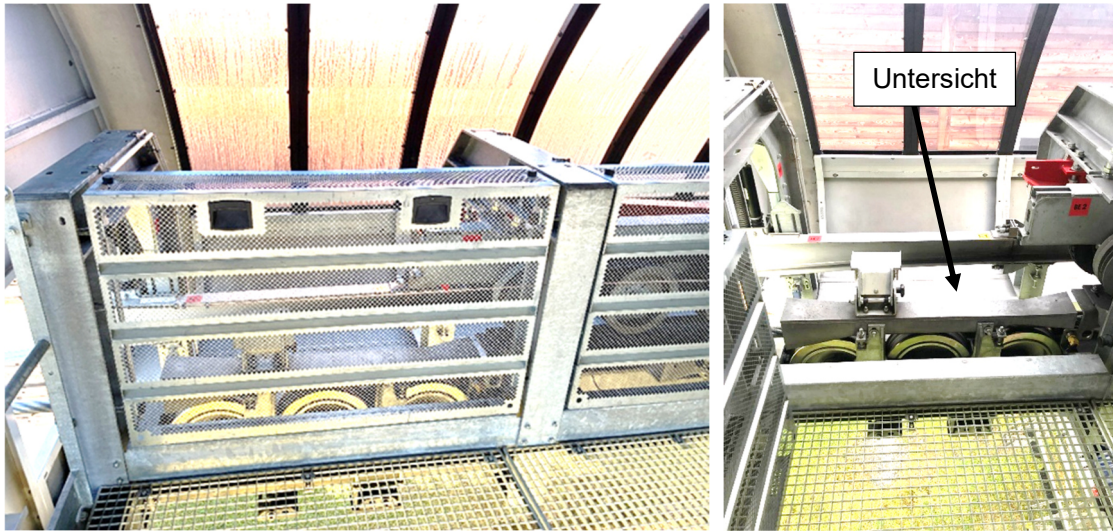
Danach begab sich der Seilbahnmitarbeiter in der Talstation auf die Galerie der Einfahrseite der kuppelbaren Sessel. Um Zugang zu den Sicherungselementen, die er kontrollieren wollte, zu haben, musste der Mitarbeiter die Schutzvorrichtungen entfernen (Abbildung 2). Danach betätigte er die Blenden bei reduzierter Fahrgeschwindigkeit der Bahn. Nach dem Betätigen der ersten Blende stoppte die Bahn wie erwartet. Der Seilbahnmitarbeiter teilte seinem Kollegen in der Bergstation mit, dass die Bahn wieder gestartet werden könne. Wenige Sekunden nach dem erneuten Start der Bahn folgte um 08.50 Uhr erneut ein automatischer Halt der Anlage und es wurde dem Seilbahnmitarbeiter in der Bergstation wie beim vorherigen Mal im Kontrollraum auf dem Bildschirm der Bahnsteuerung die Auslösung eines Blendenschalters angezeigt.

Der Unfall ereignete sich nicht auf der zu kontrollierenden Ausfahrseite, sondern auf der Einfahrseite der Bahn. Gemäss der Checkliste waren auf der Einfahrseite keine wöchentlichen Kontrollen vorgesehen. Um die vom verunfallten Seilbahnmitarbeiter betätigten Blenden auf der Einfahrseite zu erreichen, entfernte er zuerst das Sicherheitsgitter, stieg über das Förderseil auf die andere Seite auf die Untersicht (Abbildung 2). Die erste betätigte Blende (Klemmenblende) war auch hier gut erreichbar, ohne über das Seil greifen zu müssen. Die zweite betätigte Blende (Seilblende) konnte der Seilbahnmitarbeiter von seinem Standort aus nur erreichen, indem er sich über das Seil beugte und unter die Förderrollen griff (Abbildung 4). In

Abbildung 2: Links: Blick von der Galerie auf das Sicherheitsgitter der Einfahrseite. Rechts: Entferntes Sicherheitsgitter und ausgehängtes Sicherheitsseil für den Zugang auf die Untersicht.

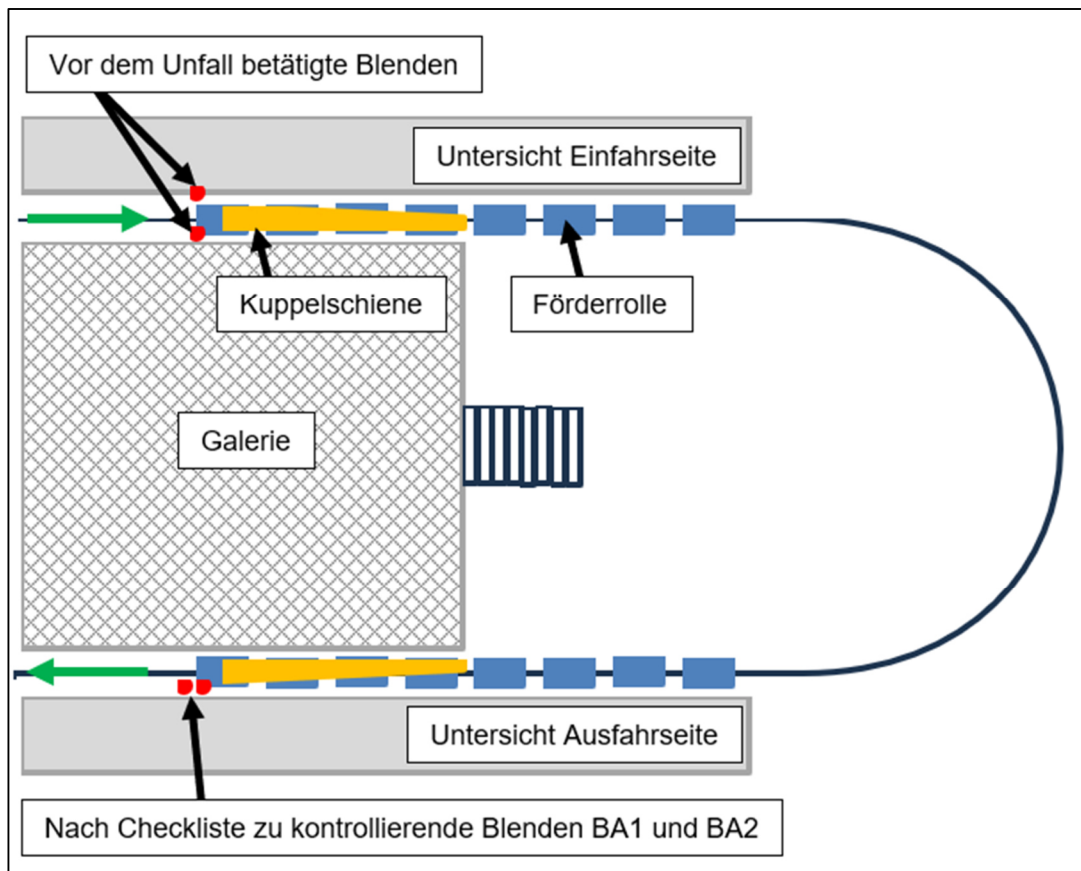
Abbildung 3: Prinzipskizze, Sicht von oben auf den Umlauf in der Seilbahnstation.

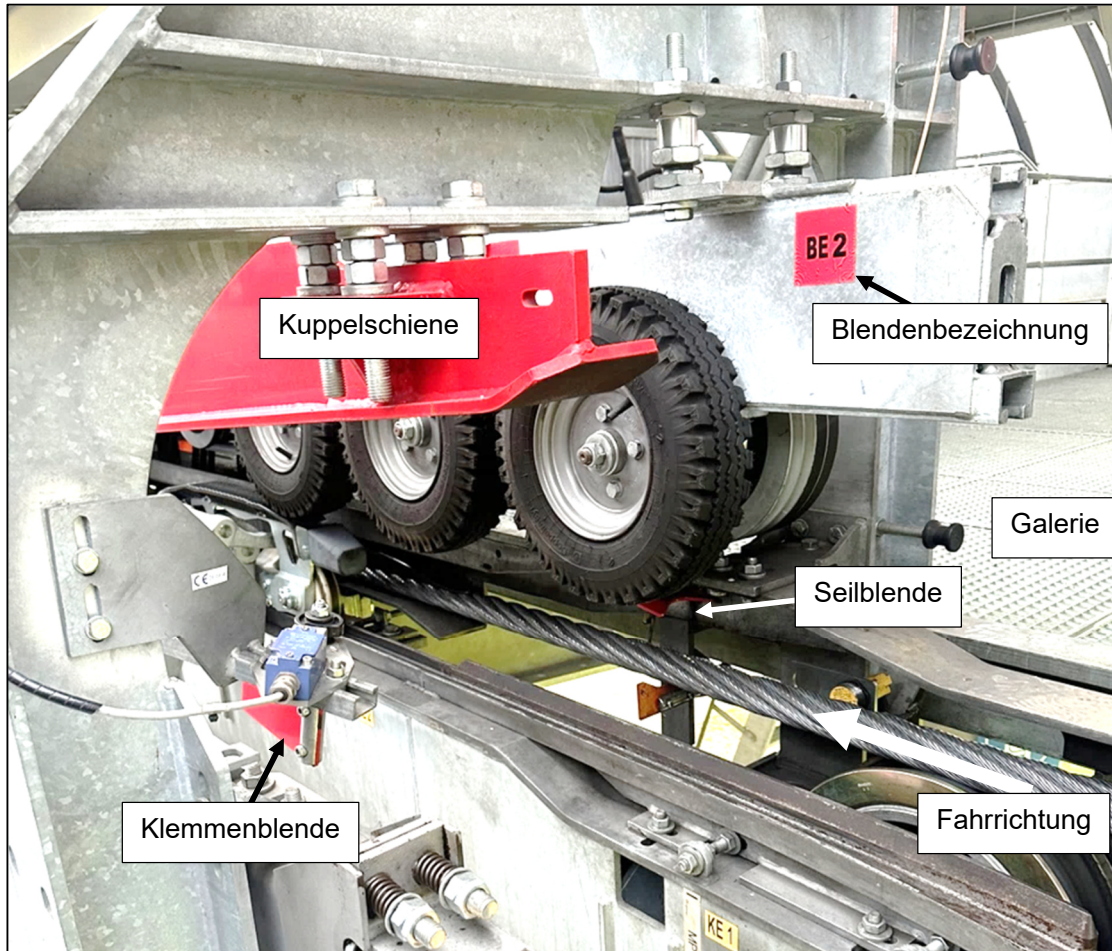
Auf der Unfallstelle war die erste betätigte Blende (Klemmenblende) auf der Einfahrseite stark aus ihrer Position verschoben. Es kann davon ausgegangen werden, dass dies eine Folge des Unfalls war. Die zweite Blende (Seilblende) besteht aus zwei Teilen. Auf der Unfallstelle war der obere Teil der Blende betätigt. Er zeigte entgegen der Fahrrichtung der einfahrenden Sessel (Abbildung 4). Ein Sessel befand sich nach dem Halt der Anlage im letzten Drittel der Kuppelschiene, rund 2.5 m nach der betätigten Seilblende.

Abbildung 4: Betätigte Blenden auf der Einfahrseite der Sessel (Sicht mit Stand auf der Untersicht).

Die Seilblende (Abbildung 4), die die Bahn das zweite Mal stoppte, wurde entgegen der Fahr- richtung betätigt. Bei der Auslösung durch die Klemme eines einfahrenden Sessels wäre sie in Fahr- richtung aufgestossen worden. Das lässt den Schluss zu, dass diese Blende durch den verunfallten Seilbahnmitarbeiter betätigt wurde. Der Anhalteweg der Bahn betrug bei der ge- fahrenen Geschwindigkeit 4.6 m. Der beteiligte Sessel stoppte 2.5 m nach der betätigten Blende. Daraus kann gefolgert werden, dass der Sessel bei Auslösen des Stopps noch rund 2 m von der betätigten Seilblende entfernt war. Bei einer Fahrgeschwindigkeit von 2.8 m/s war der Sessel in weniger als einer Sekunde nach dem Betätigen der Blende beim verunfallten Seilbahnmitarbeiter. Da die betätigte Blende nur zu erreichen war, wenn sich der verunfallte Seilbahnmitarbeiter nahe über das Seil beugte, muss davon ausgegangen werden, dass ihm keine Zeit mehr blieb, sich aus der Gefahrenzone zu begeben. Noch während des Anhaltevor- gangs der Bahn erfasste der vorstehende Kuppelhebel des einfahrenden Sessels den Seil- bahnmitarbeiter und zog ihn unter die Kuppelschiene.

Nach dem Ereignis haben die Bergbahnen Flumserberg AG die Checkliste für die wöchentlichen Kontrollarbeiten mit der Vorgabe ergänzt, dass die beiden Blenden auf der Ausfahrseite nur bei Stillstand der Anlage geprüft werden sollen.
