Unfalluntersuchungsstelle Bahnen und Schiffe

Schlussbericht

über die Zugstrennung

bei Zug 913 der SBB AG, Division Personenverkehr,
in Gümligen

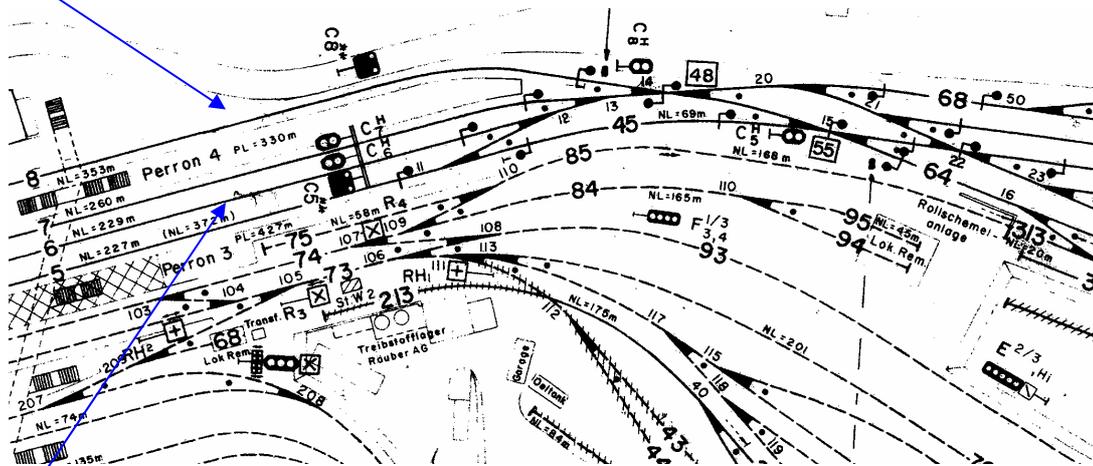
Einfahrgleis Zug 936 am 4. September

Der D war im Gleis 6 aufgestellt

Die Rangierfahrt der Lok erfolgte über die Gleise 8 – 68 – 6 (Ankuppeln des D und zurück nach Gleis 8 (anfahen an Zug).

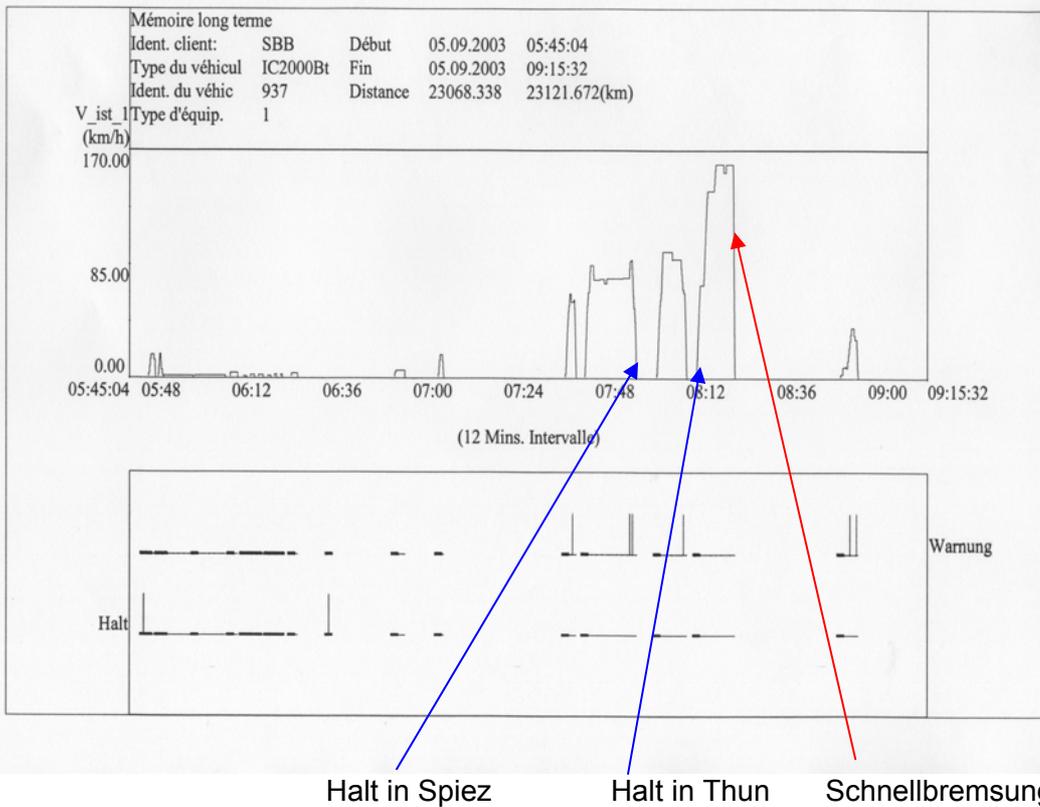
Die Auswertung der Fahrdaten ergibt, dass der Lf unmittelbar vor der Zugstrennung mit einer Geschwindigkeit von 158 km/h gefahren ist und somit die vorgeschriebene max. Geschwindigkeit von 160 km/h für diesen Streckenabschnitt eingehalten hat.

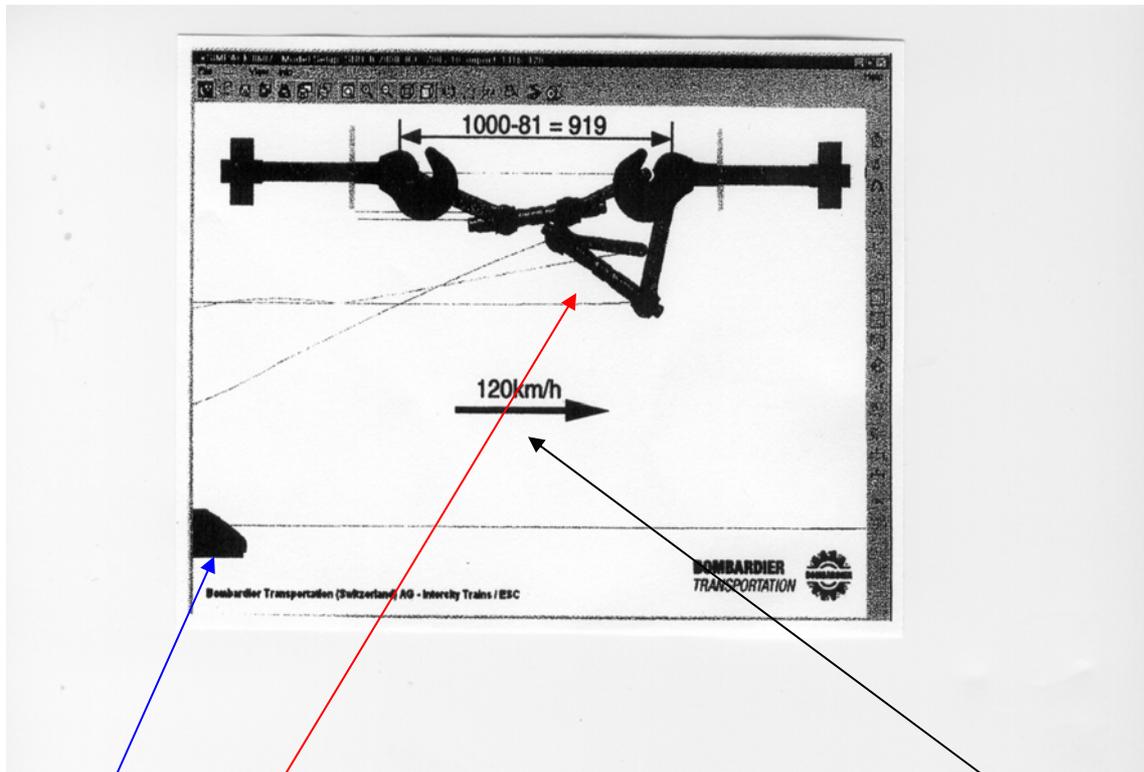
Computersimulation durch die Firma Bombardier. Bei dieser Simulation wird bei der eingehängten Kupplung von je 3,5 freien Gewindegängen ausgegangen. Die herabhängende Kupplung hat je 12,5 freie Gewindegänge. Die Puffereinfederung beträgt 81 mm (Stosszustand)

Hindernis

Fahrrichtung Zug,
Fahrgeschwindigkeit 120 km/h

Herabhängende Kupplung kollidiert mit einem Hindernis im Gleis und wird gegen oben geschleudert

Der durchgeführte Versuch zeigt, dass eine nicht korrekt eingedrehte Kupplung (total sechs freie Windungen) ausgeworfen werden kann.
