Unfalluntersuchungsstelle Bahnen und Schiffe

Schlussbericht

über die Zugtrennung

von IC 711 der SBB AG, Division Personenverkehr,
in Dulliken

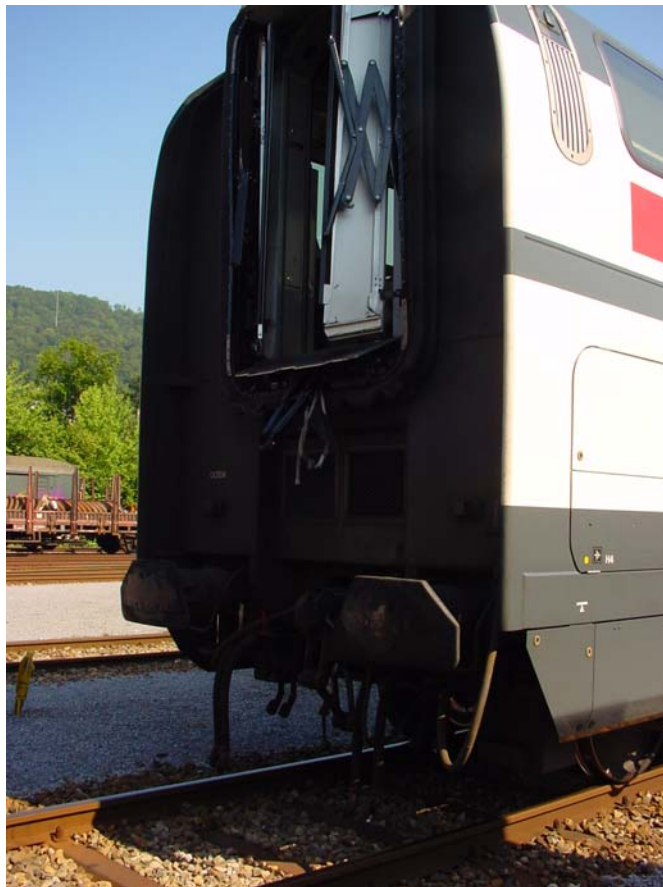
Am Montag, 04. August 2003 kam es zwischen Olten und Dulliken (Gemeindegebiet Dulliken) bei Zug IC 711 zu einer Zugstrennung zwischen den Erstklasswagen und dem Bistrowagen. Die Zugstrennung löste eine automatische Schnellbremsung aus. Verletzt wurde niemand, am Rollmaterial entstand Sachschaden an den Zug- und Stosseinrichtungen sowie am Personenübergang an der Trennstelle.

Trennstelle von Zug 711 zwischen dem A und dem BR.

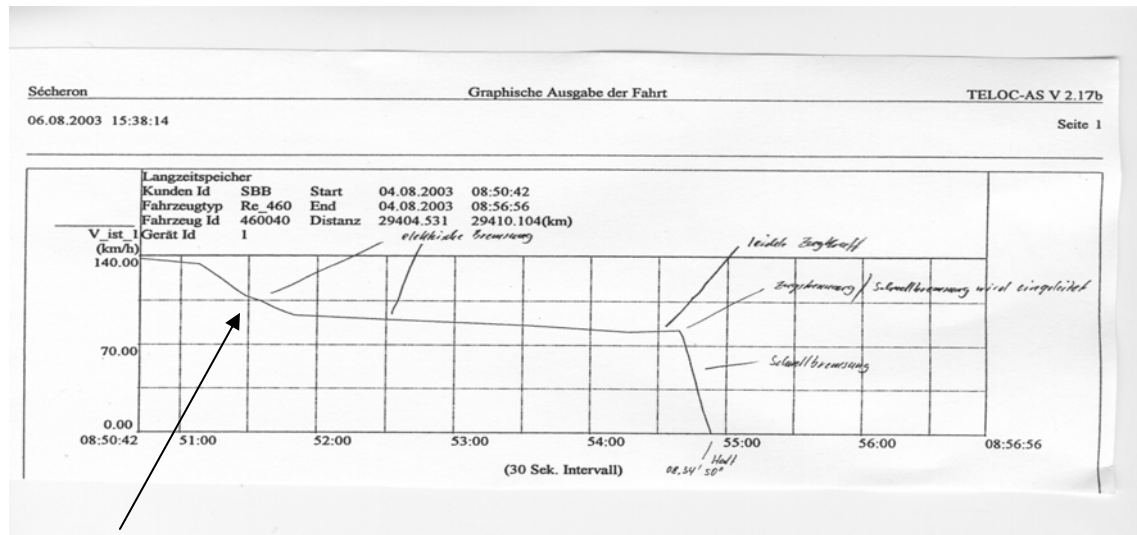
Die Auswertung zeigt, dass der Lokführer die Fahrgeschwindigkeit von 140 km/h auf die, für die Durchfahrt durch den Bahnhof Olten vorgeschriebene Geschwindigkeit von 90 km/h korrekt reduziert hat. Nach der Durchfahrt Olten hat sich die Geschwindigkeit leicht erhöht, bis durch die Zugstrennung die Schnellbremsung eingeleitet wurde.

Mögliche Entkupplungsstelle

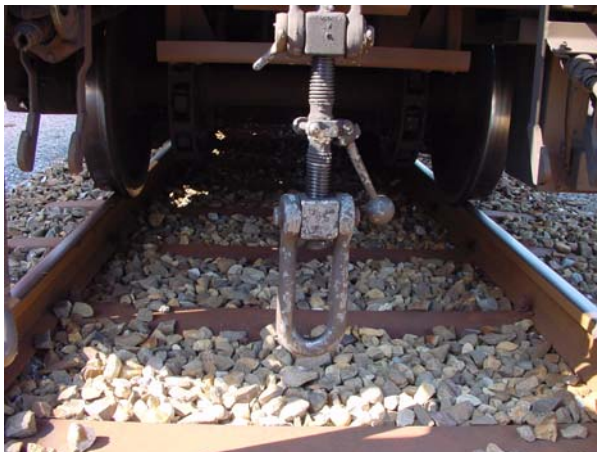
Beide Kupplungen hingen herunter. Hier waren starke Schlagspuren erkennbar. Beide Kupplungen waren zudem nicht bis zu den vorgeschriebenen je drei Gewindegängen eingedreht. Beide Kupplungen waren nicht optimal geschmiert, sie waren aber, wie Versuche zeigten, durchaus beweglich. Der Personenübergang war infolge der Zugs-trennung zerrissen. Ebenso zerrissen waren das Kabel der Zugsammelschiene und die EP- und die UIC-Leitung. Die Luftschläuche hingen herunter, waren aber nicht beschädigt.

Starke Schlagspuren an der eingehängten Kupplung. Erkennbar ist zudem, dass die Kupplung nicht korrekt eingedreht war (Anlage 1).

- Die Kupplung des BR war nicht korrekt zusammengeschraubt (13 Windungen statt, wie vorgeschrieben 6 Windungen offen).
- Die Kupplung des vorlaufenden A befand sich nicht im dafür vorgesehenen Blindhaken, sondern hing herunter. Sie war ausgedreht (ca. 12 offene Windungen). Sie konnte daher mit den im Gleisbereich vorhandenen Zug-sicherungsmagneten, Bahnübergängen, Weichendeckeln usw. in Berührung kommen und sich dadurch in starke Bewegung versetzen.

- Das Rangierpersonal ist mittels Rundschreiben auf die einschlägigen Vorschriften gemäss R 302.12 aufmerksam zu machen.

- Die Gängigkeit von Gelenken und Gewinden der Kupplungen ist zu gewährleisten. Die Gewinde und Gelenke von Reisezugswagen und Lokomotiven (auch bei Pendelzügen) sind vierteljährlich zu schmieren. Damit kann gewährleistet werden, dass das Rangierpersonal die Kuppelvorgänge ohne Schwierigkeiten korrekt durchführen kann. Die SBB AG, Division Personenverkehr, hat ein entsprechendes Controlling sicherzustellen

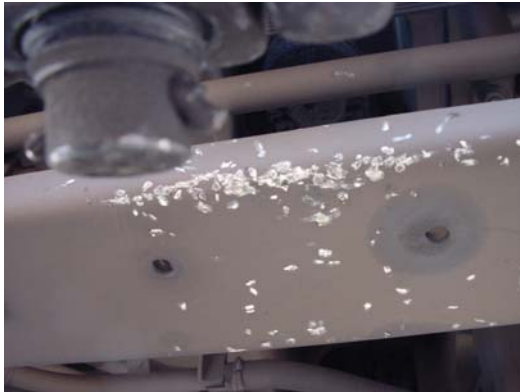
Schlagspuren am Untergestell des BR

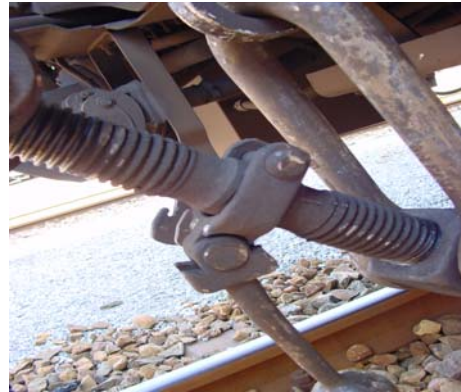
Die herunterhängende Kupplung des vorlaufenden A war für die Ueberfuhr von der Ereignisstelle ins Industriewerk Olten in den Blindhaken eingehängt worden. Auch hier sind Schlagspuren erkennbar.

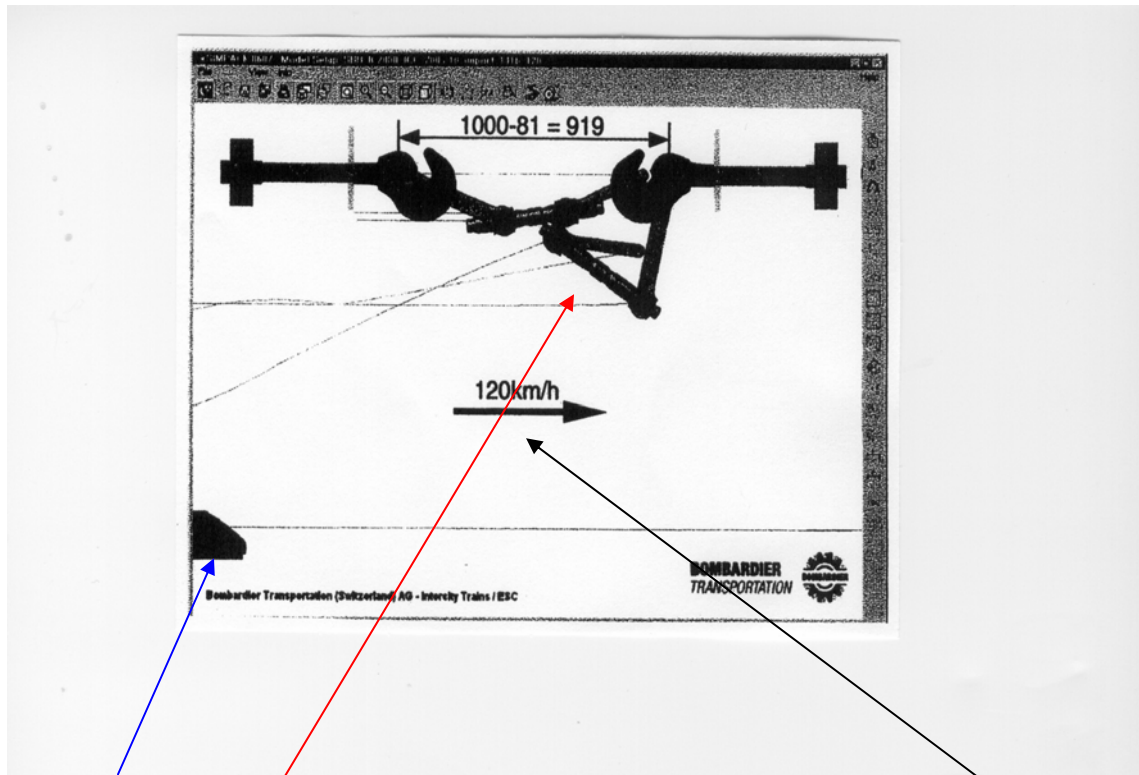
Computersimulation durch die Firma Bombardier. Bei dieser Simulation wird bei der eingehängten Kupplung von je 3,5 freien Gewindegängen ausgegangen. Die herabhängende Kupplung hat je 12,5 freie Gewindegänge. Die Puffereinfederung beträgt 81 mm (Stosszustand)

Hindernis

Fahrrichtung Zug,
Fahrtgeschwindigkeit 120 km/h

Herabhängende Kupplung kollidiert mit einem Hindernis im Gleis und wird gegen oben geschleudert

Der durchgeführte Versuch zeigt, dass eine nicht korrekt eingedrehte Kupplung (total sechs freie Windungen) ausgeworfen werden kann.
