## Schlussbericht

# Der Unfalluntersuchungsstelle Bahnen und Schiffe

### Zugentgleisung im Heinrütirank, Widen AG

von Mittwoch, 7. Juli 2004

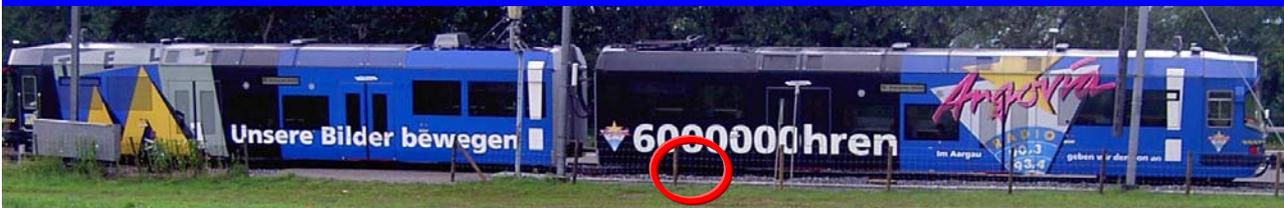
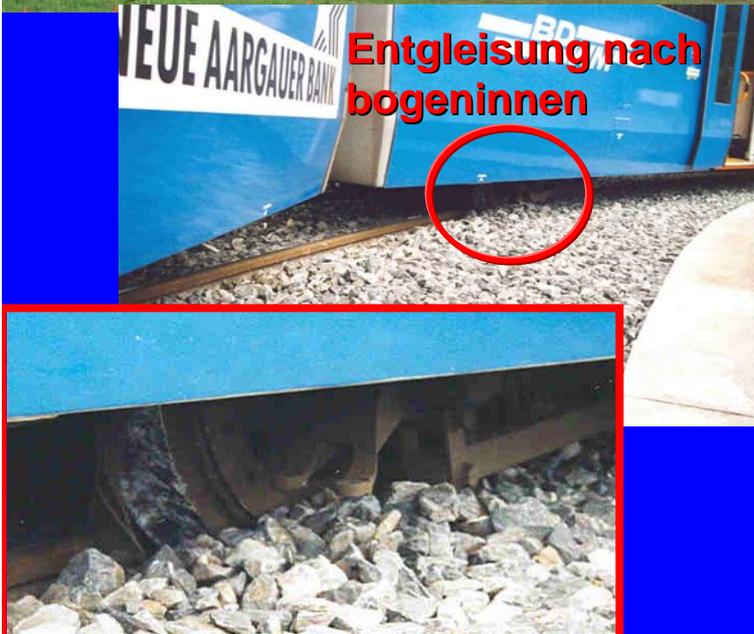
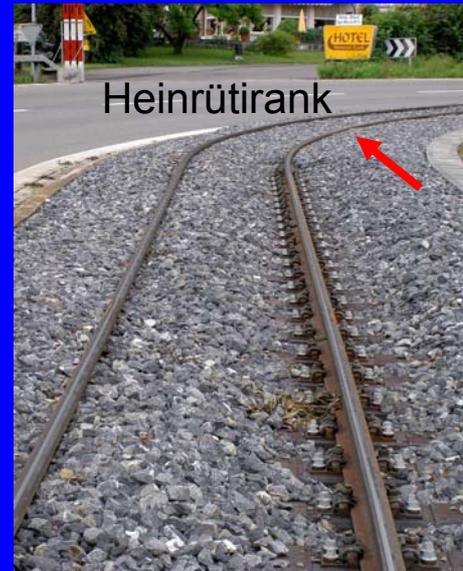
Anlage 1  
Figur 1

Das bogeninnere Rad beim vierten Radsatz des Zuges ist aufgrund der beobachteten Entgleisungsspuren auf den Schienenkopf gesprungen und später vollständig nach bogeninnen entgleist. Die Stelle, ab welcher Spuren des Spurkranzes auf dem Schienenkopf festgestellt wurden, ist durch die Oberbaufachleute der BD speziell gekennzeichnet worden.

## Entgleisung des vierten Radsatzes von Fahrzeug Be 4/8

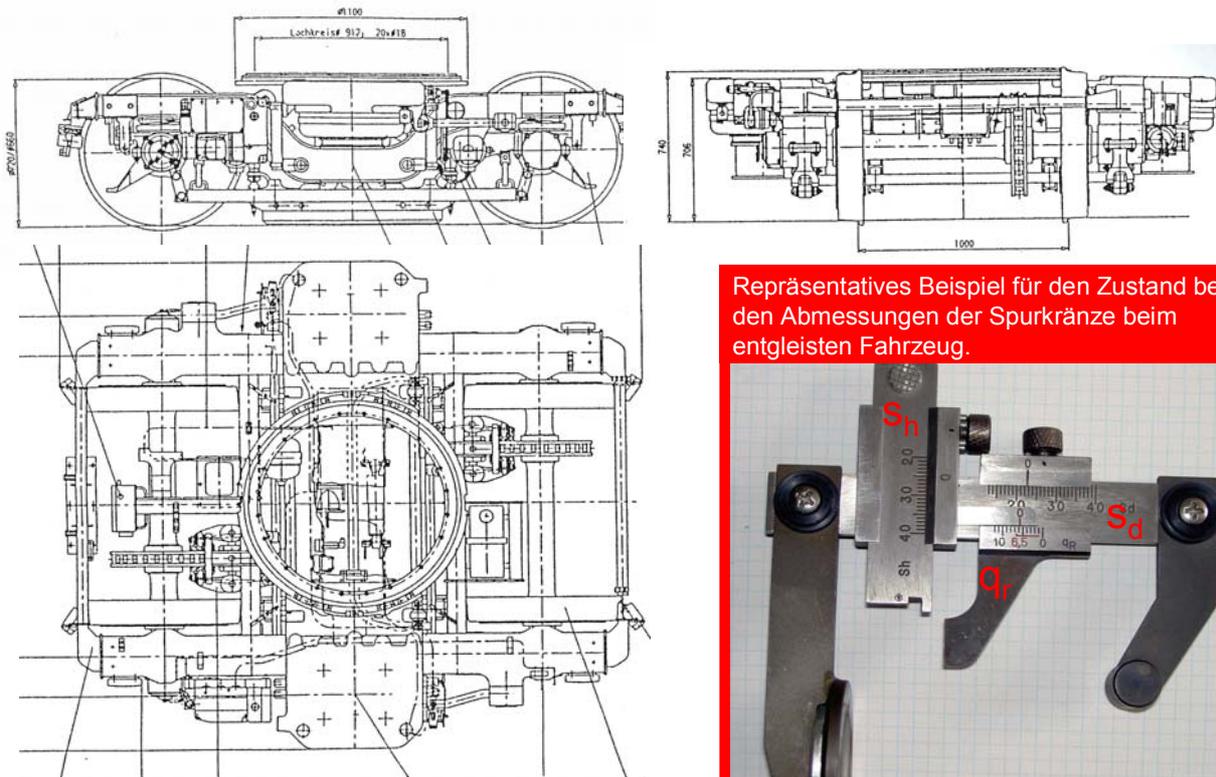
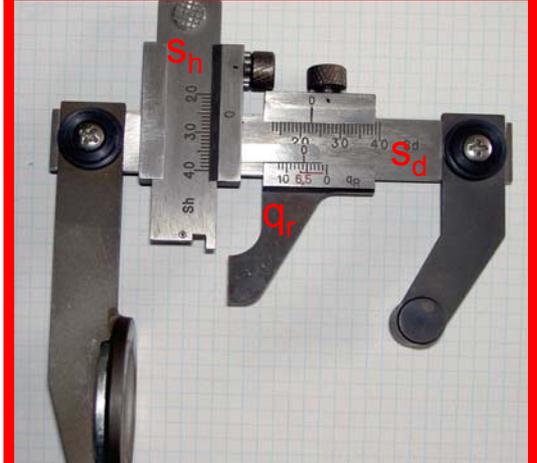
Anlage 2  
Figur 3

Die Nachvermessung der Radsätze mit ihren gummigefederten Rädern ergab

- Rückenabstände von 944 mm,
- Spurkranzdicken von rund 23 mm (siehe Figur 3 der Anlage 2).

Aufgrund dieser Messgrössen ergibt sich ein Spurmäss von 990 mm. Diese am Fahrzeug festgestellten Abmessungen entsprechen nicht den von den Fachleuten der BD zur Verfügung gestellten Zeichnungen:

Repräsentatives Beispiel für den Zustand bei den Abmessungen der Spurkränze beim entgleisten Fahrzeug.

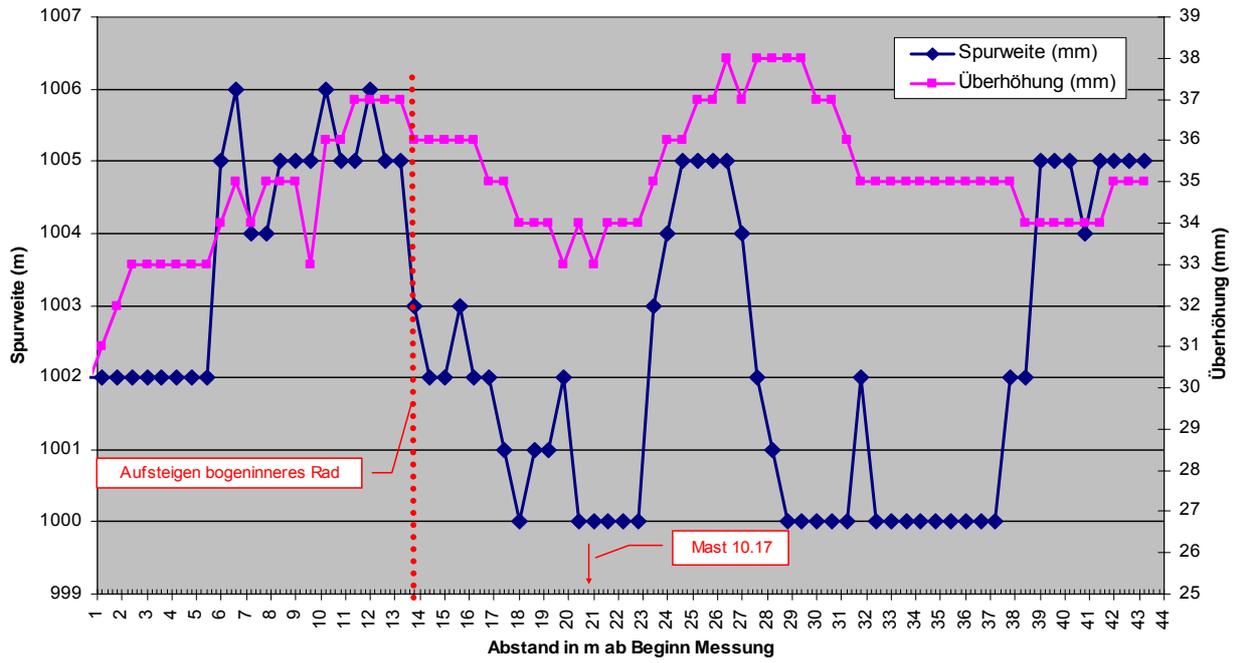
### Spurweiten und Überhöhungen im Heinrütirank

In Figur 6 in Anlage 3 sind die durch Handvermessung mit dem Messgerät der BD je Schwellenfach erfassten Werte für die Spurweite einerseits und für die Überhöhung andererseits aufgeführt. Aus den Gesichtspunkten des Zusammenwirkens Fahrzeug/Fahrweg ergeben sich für den Bogen zwei besondere Feststellungen:

- a) Die gemessene Überhöhung liegt mit einem Mittelwert von 35 mm leicht unter dem Sollwert der Figur 4 und 20 mm unterhalb des Sollwertes gemäss Figur 5. Viel wichtiger ist jedoch das Ergebnis der kontinuierlichen Überhöhung, sodass grössere Fahrzeugverwindungen ausgeschlossen werden können. Aufgrund des Zustandes des Oberbaus und dessen unter dem Zug beobachteten Einsenkung kann eine Verwindungsentgleisung ausgeschlossen werden.
- b) Die Spurweite entspricht zwar den Bedingungen in [5], zeigt jedoch grössere Schwankungen über die Ausdehnung des Bogens. Im Zusammenhang mit der Entgleisung ist die nahezu sprungartige Verkleinerung der Spurweite am Ort der Einleitung der Entgleisung von Bedeutung.

Schweisstelle fällt gleichzeitig mit dem Spurweitensprung in Figur 6 der Anlage 3 zusammen.

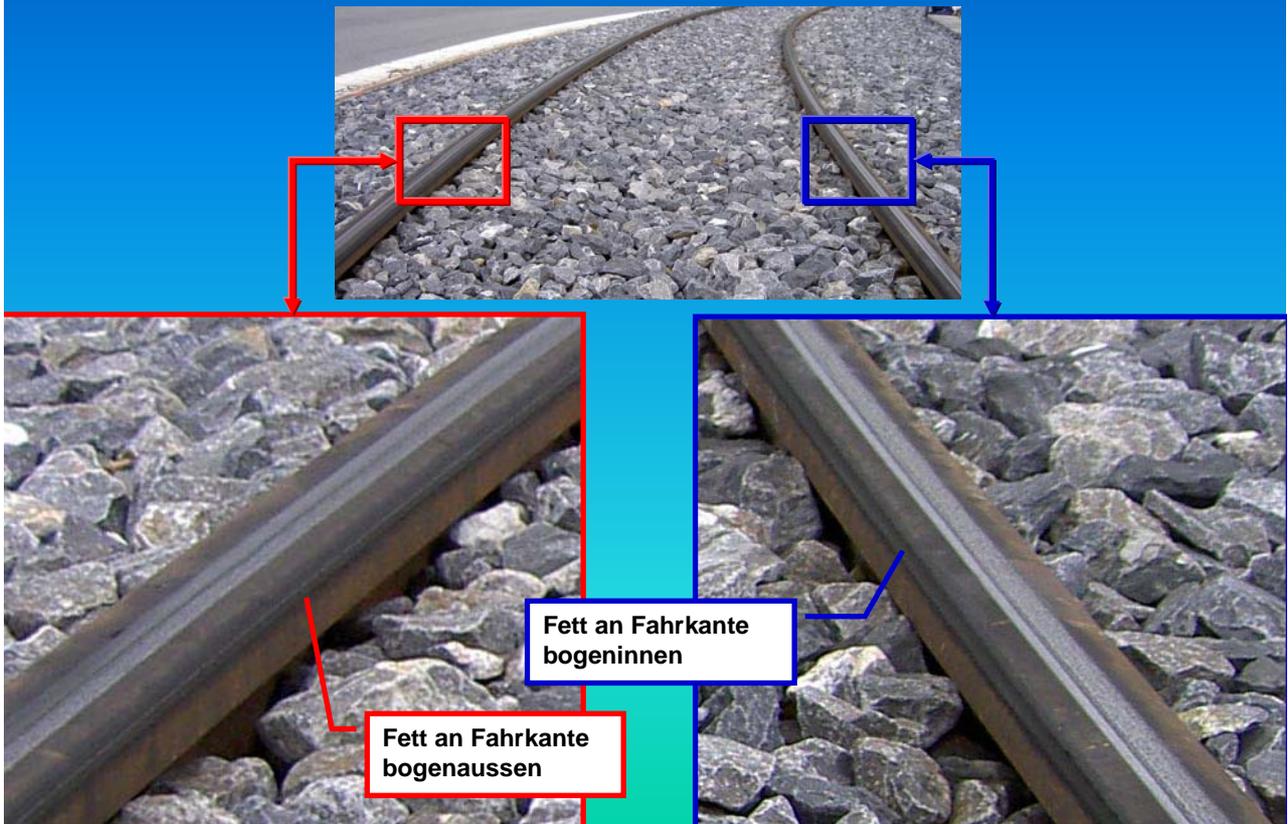
Anlage 4  
Figur 15

**Starker Schmierfilm an den Fahrkanten  
bogeninnen und bogenaussen**

**Starke Schmierung an bogenäusserer und zugleich bogeninnerer Schienenflanke deutet auf Spiessgangstellung der Fahrwerke hin**

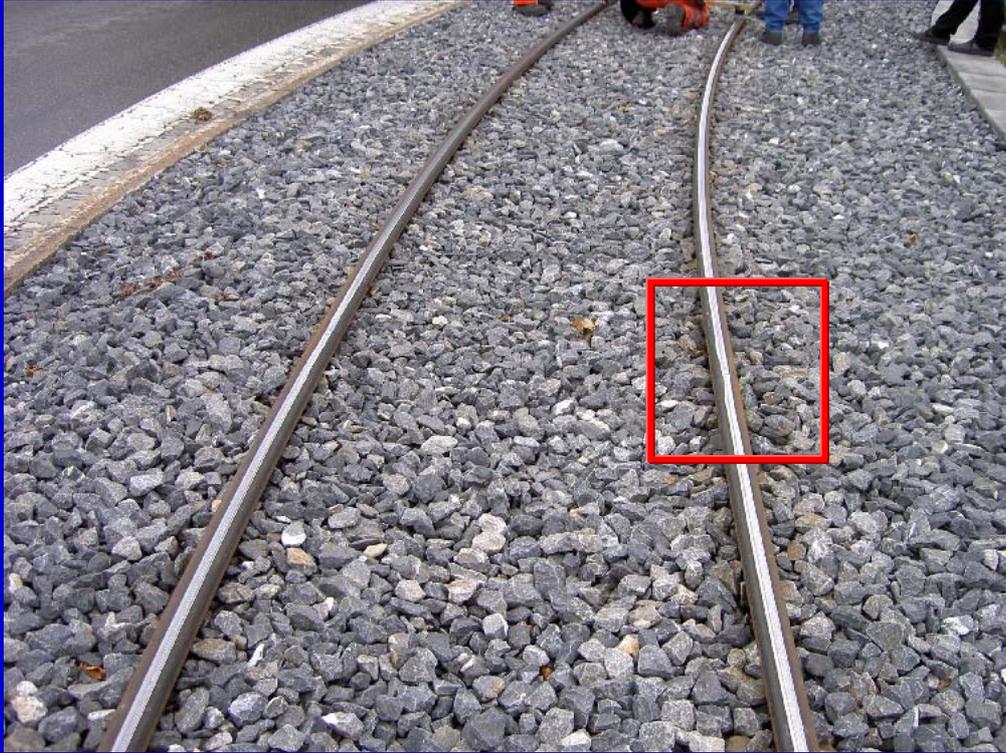
Anlage 5  
Figur 21

In Figur 21 in Anlage 5 ist rot umrandet die Stelle am bogeninneren Gleis festgehalten, ab welcher nach der Entgleisung Spuren des Spurkranzes auf dem Schienenkopf festgestellt wurden. Die Vergrösserung in Figur 22 zeigt eine deutliche Diskontinuität des Fahrspiegels, welche gemäss Figur 23 und Figur 24 auf die Schweissung zurückzuführen ist. Diese

**Diskontinuität an der bogeninneren Schiene an  
der Stelle, wo das Rad aufgestiegen ist**

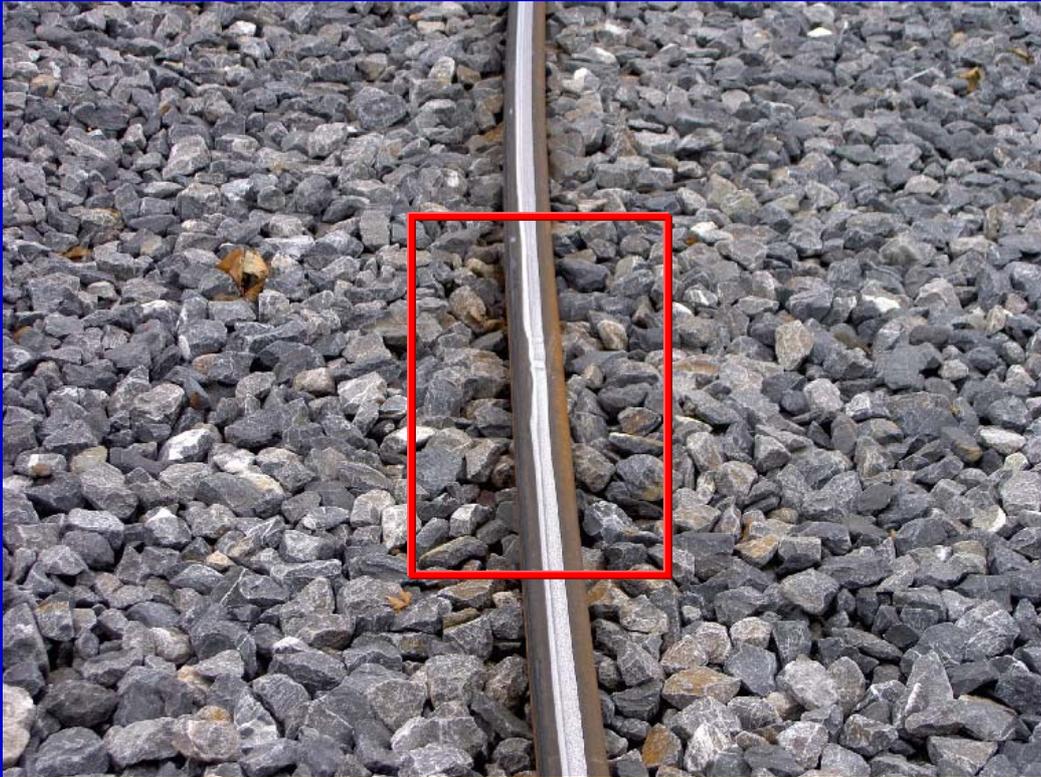
Anlage 5  
Figur 22

**Diskontinuität an der bogeninneren Schiene an  
der Stelle, wo das Rad aufgestiegen ist**

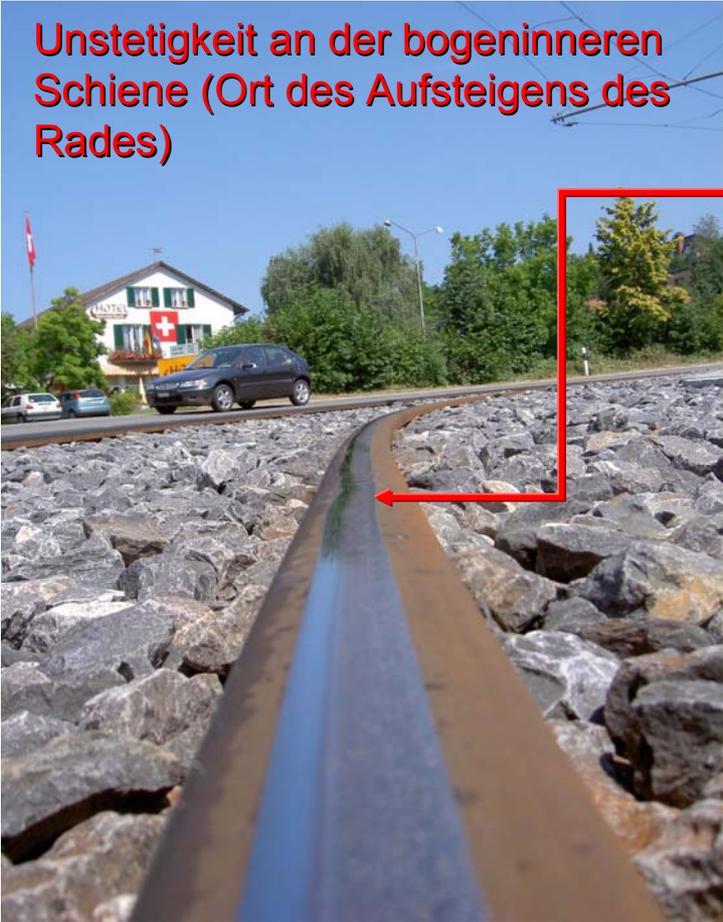
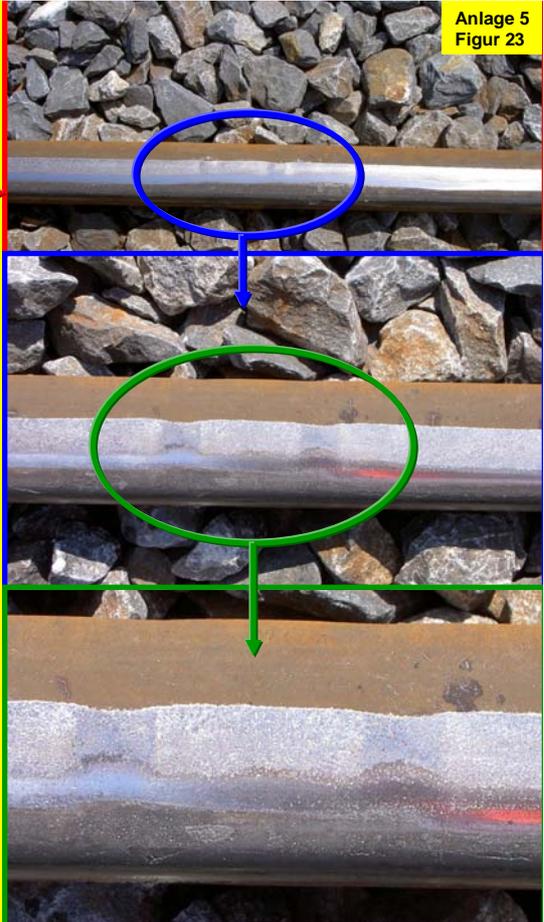
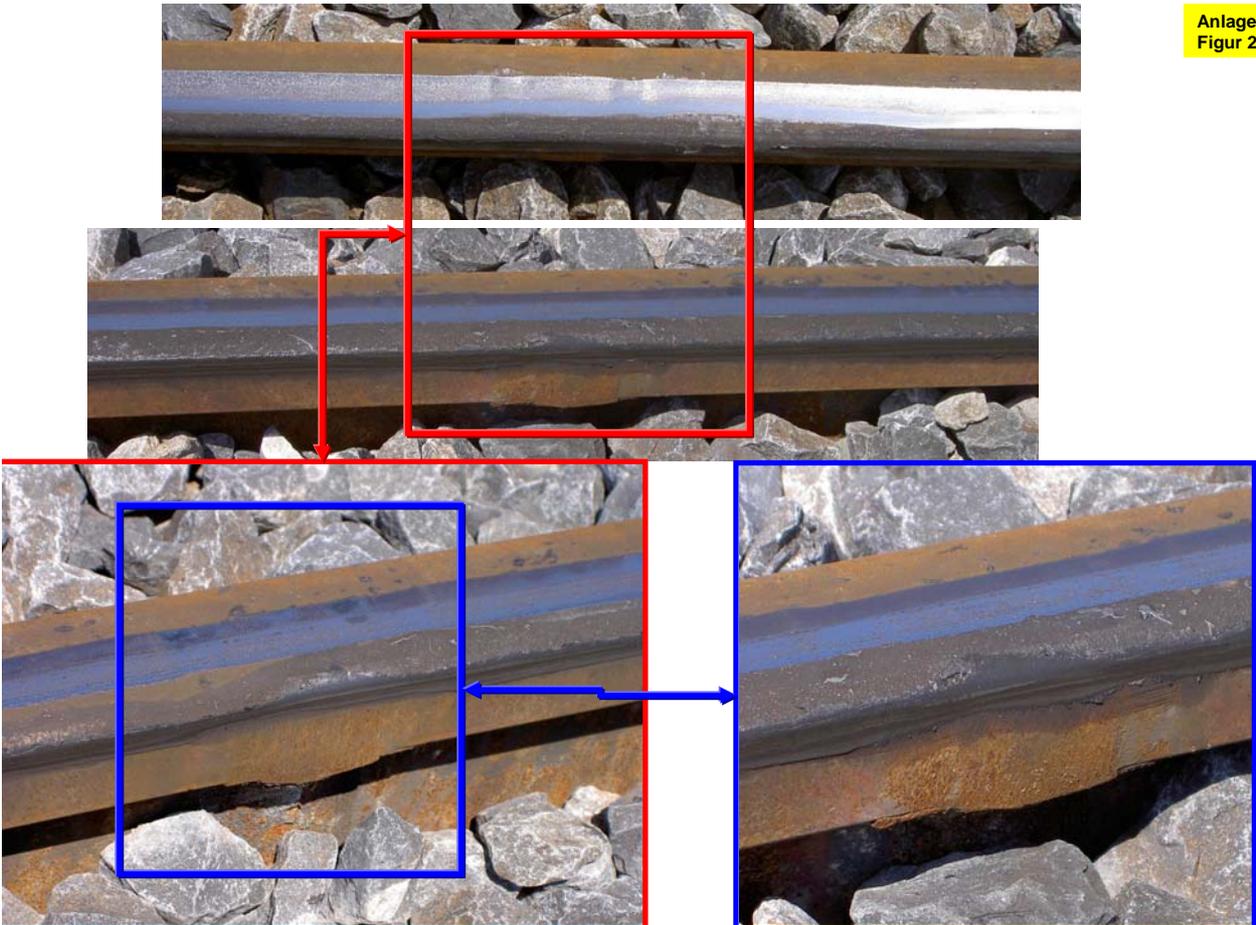
Anlage 5  
Figur 23

Unstetigkeit an der bogeninneren Schiene (Ort des Aufsteigens des Rades)

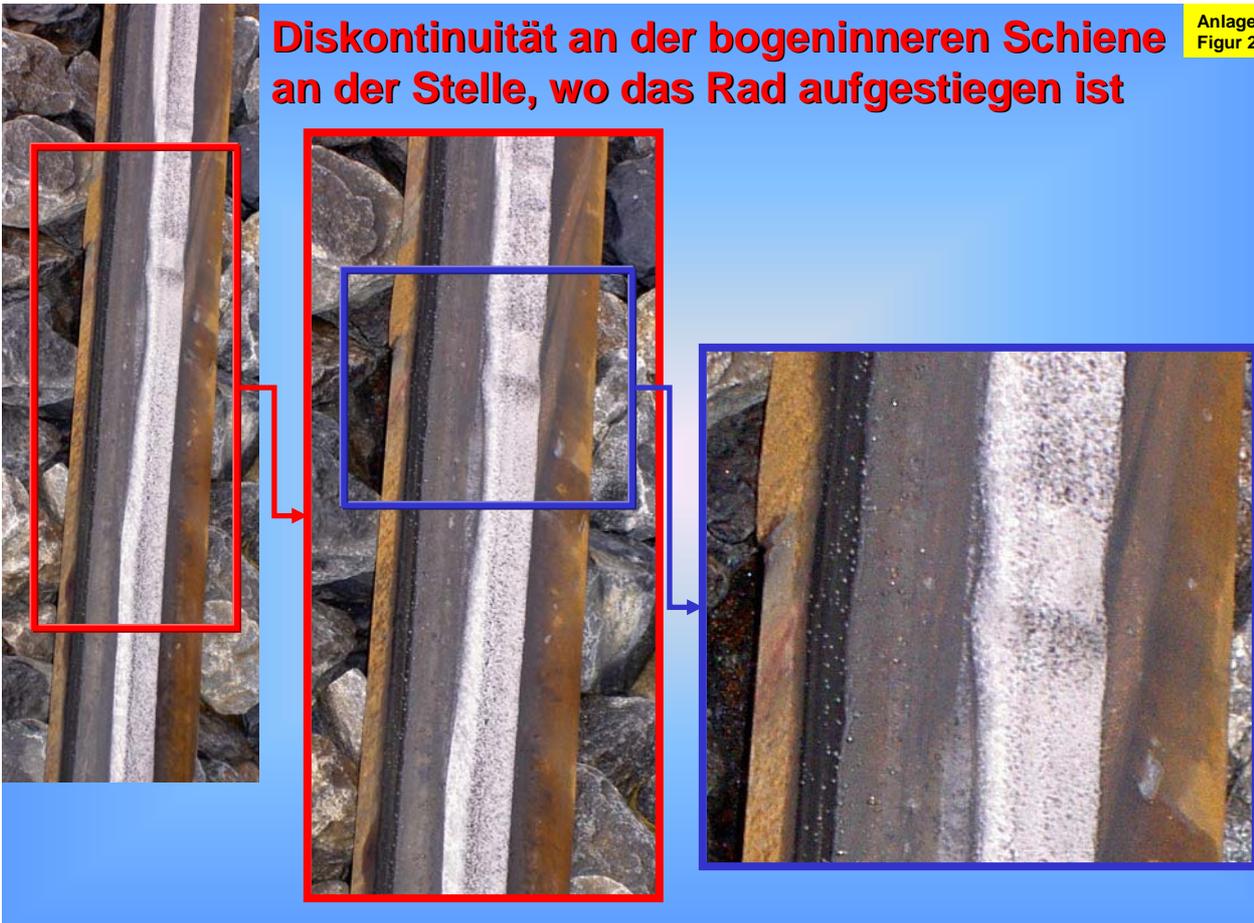
# Diskontinuität an der bogeninneren Schiene an der Stelle, wo das Rad aufgestiegen ist
