Schlussbericht

der Unfalluntersuchungsstelle für Bahnen und Schiffe

über die Kollision Zug-Zug

Strecke Wilderswil – Zweilütschinen BOB
Uebergang Doppelspur-/Einspur

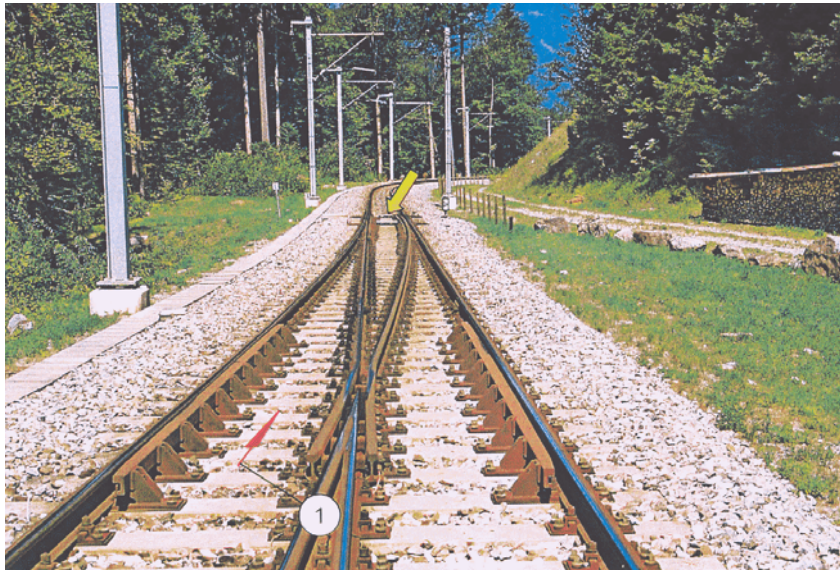
Weiche 101, Umler

Aus diesem Grunde zeigte das Signal R (km 5.750) zur Einfahrt in die Einspurstrecke Halt. Der Lokführer des Zuges 132/3232 übersah jedoch dieses Halt zeigende Signal und fuhr an demselben vorbei. Bei der nachfolgenden Weiche 101 (km 5.550) schnitt er diese auf. In diesem Moment bemerkte er die falsch stehende Weiche und leitete eine Bremsung ein. Dennoch überfuhr er dieses Signal um ca. 500 m.

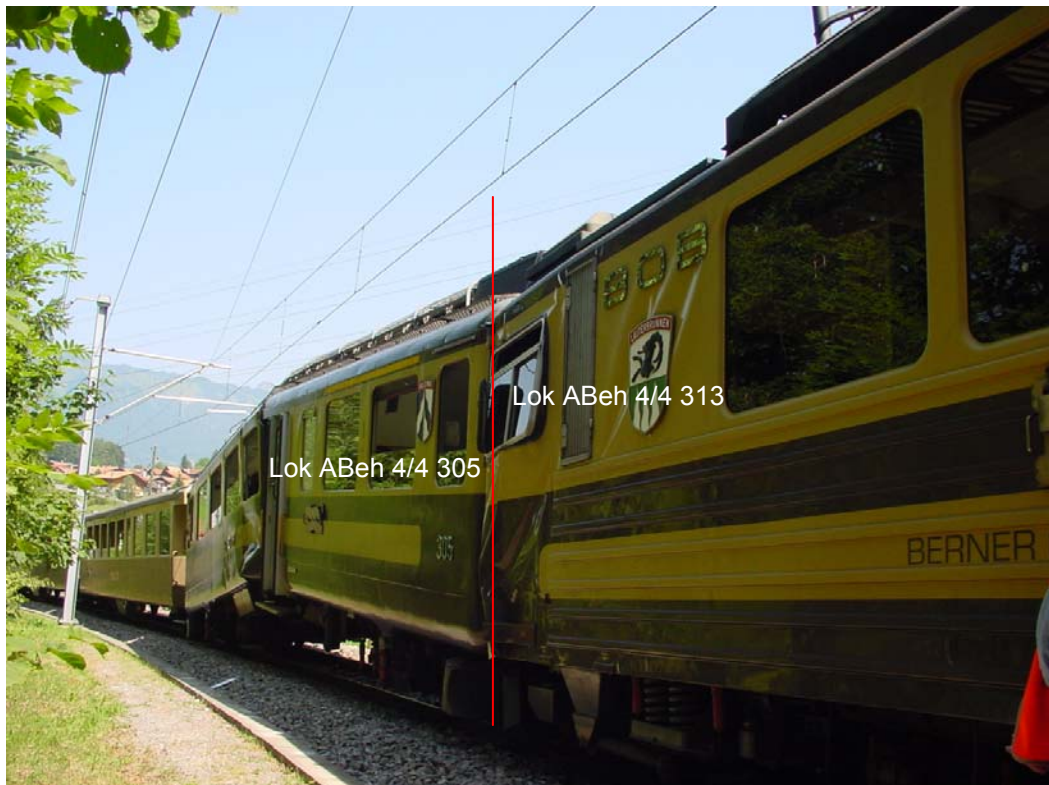
- An der Infrastruktur entstand wenig Schaden; ca 2 Betonschwellen wurden beschädigt.
- Rollmaterial
 - **Zug 1147F** (Komposition Entlastungszug)
 - ABeh 4/4 305 Triebwagen; geknickt
 - AB 208 beschädigt
 - AB 209 unbeschädigt
 - AB 210 unbeschädigt
 - AB 205 beschädigt

Lok von Zug 1147 (ABeh 305) und Zug 132 (ABeh 313)

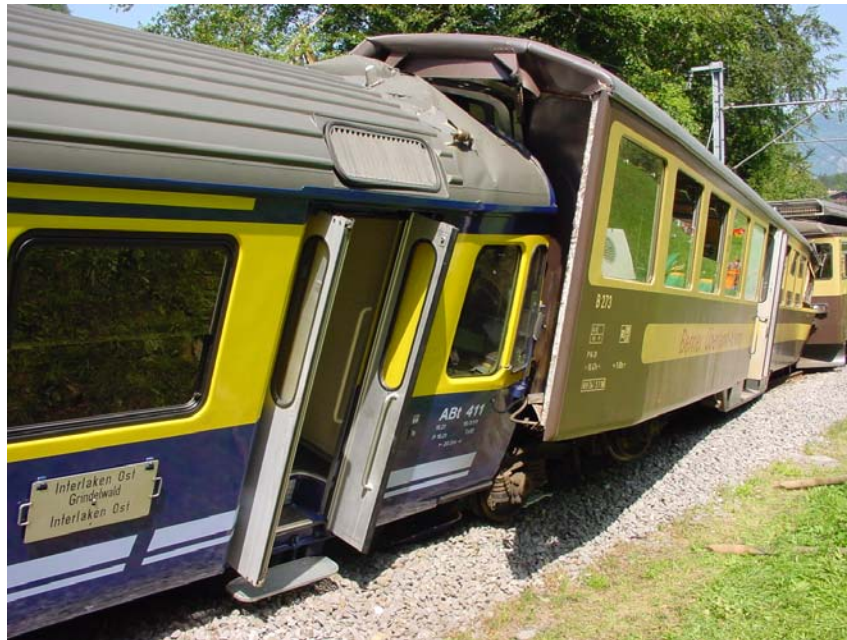
- D 531 unbeschädigt
- B 241 unbeschädigt
- B 250 unbeschädigt → Kontrolle
- B 243 beschädigt
- ABt 411 sehr stark beschädigt, entgleist
- B 273 sehr stark beschädigt, entgleist
- **ABeh 4/4 313** Triebwagen; sehr stark beschädigt

Wagen von Zug 132/3232 hinter Lok 313 (B 273, ABT 411)

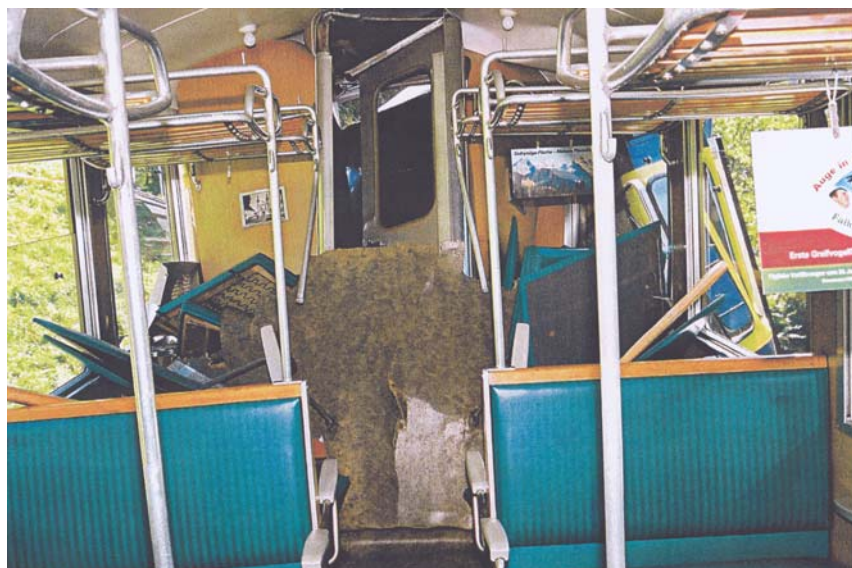
Innenansicht Wagen B 273

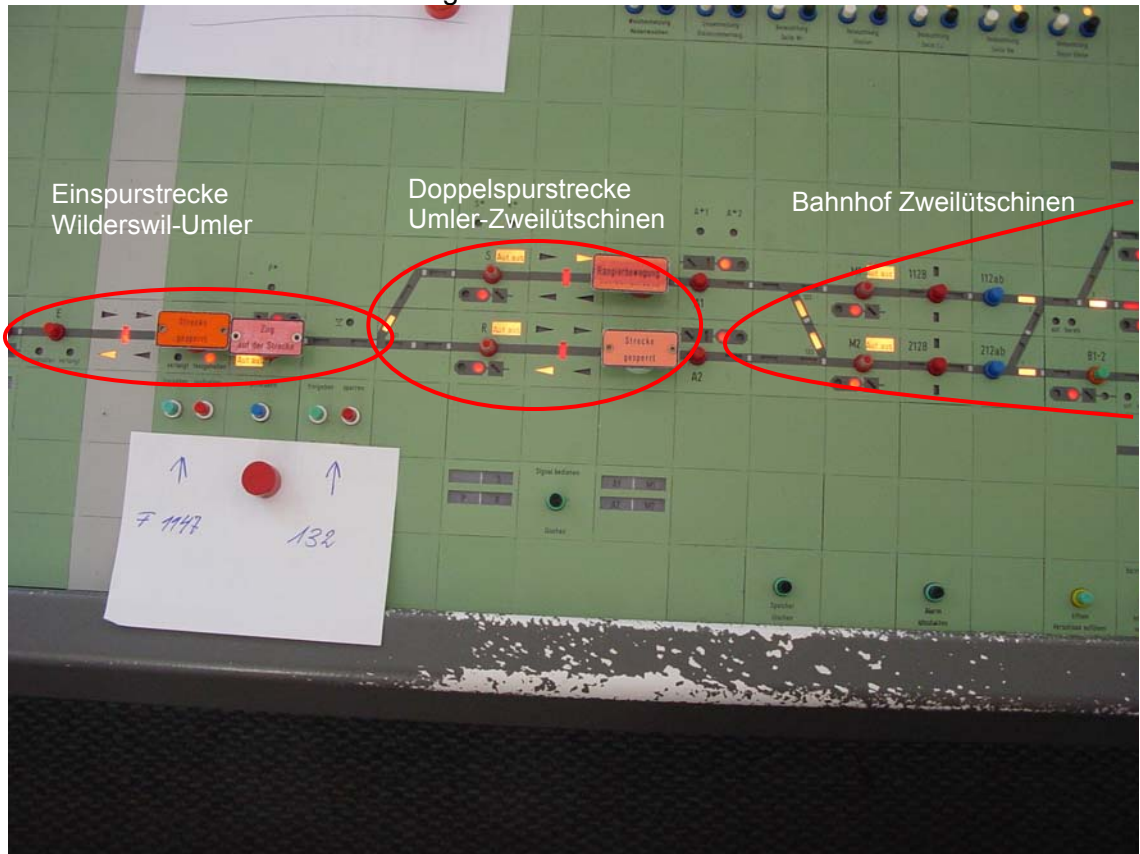
Stellpult in Zweilütschinen

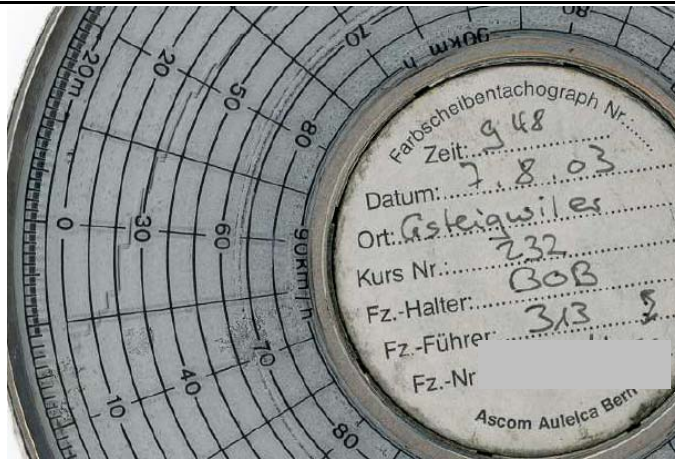
- Der Triebwagen 313 von Zug 132 ist mit einem Geschwindigkeitsmesser System „Hasler“ ausgerüstet. Die Fahrdaten werden auf einem Registrierstreifen und einer Farbregistrierscheibe (Restwegschreiber) aufgezeichnet.

Farbscheibe von Zug 132

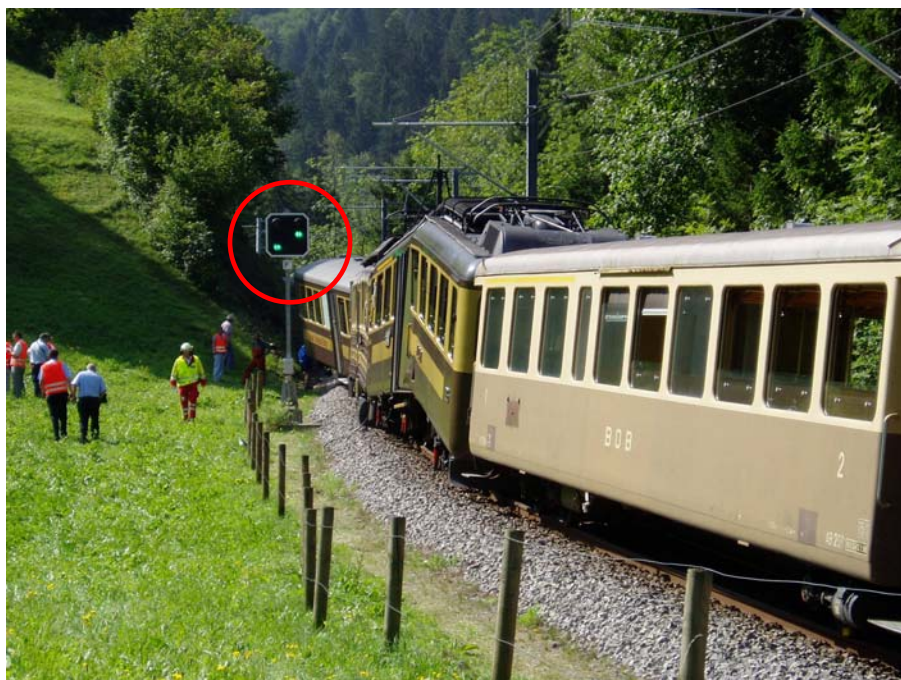
- Zusammenhänge und Auswirkungen von Störungen im Stellwerkbereich.
- Eine fotografische Aufnahme des Vorsignals P* zum Hauptsignal „Umler“ nach dem Unfall zeigt dieses auf Fahrt. Es suggeriert damit, dass das Einfahrtsignal in die Doppelspurstrecke beim Aufschneiden der Weiche durch Zug 132 nicht wie sonst üblich auf Halt zurück gefallen sei. Aufgrund dessen haben der Untersuchungsleiter Jean Gross und der nebenamtliche UL Joseph Zeder an Ort und Stelle Abklärungen vorgenommen, um diese Annahme zu bestätigen resp. zu widerlegen. Das Resultat dieser Abklärung beweist jedoch, dass das Signal „P“ richtigerweise bei einer Aufschneidung der Weiche auf rot zurückfällt.

Vorsignal zeigt nach Unfall freie Fahrt

Die Aufnahme muss demnach zu einem Zeitpunkt entstanden sein, als die „Abteilung Lauterbrunnen“ des verunfallten Zuges 132/3232), zwecks Evakuierung der Fahrgäste und im Einverständnis mit der UUS, signalmässig auf den Bahnhof Zweilütschinen zurückgeführt wurde.
