Unfalluntersuchungsstelle Bahnen und Schiffe

Schlussbericht

auf dem unbewachten Bahnübergang 'Winterhaldenstrasse'
zwischen Regionalzug 6464 (SBB AG) und einem Bauamtsfahrzeug der
Gemeinde Oftringen

am Dienstag, 24. Februar 2004

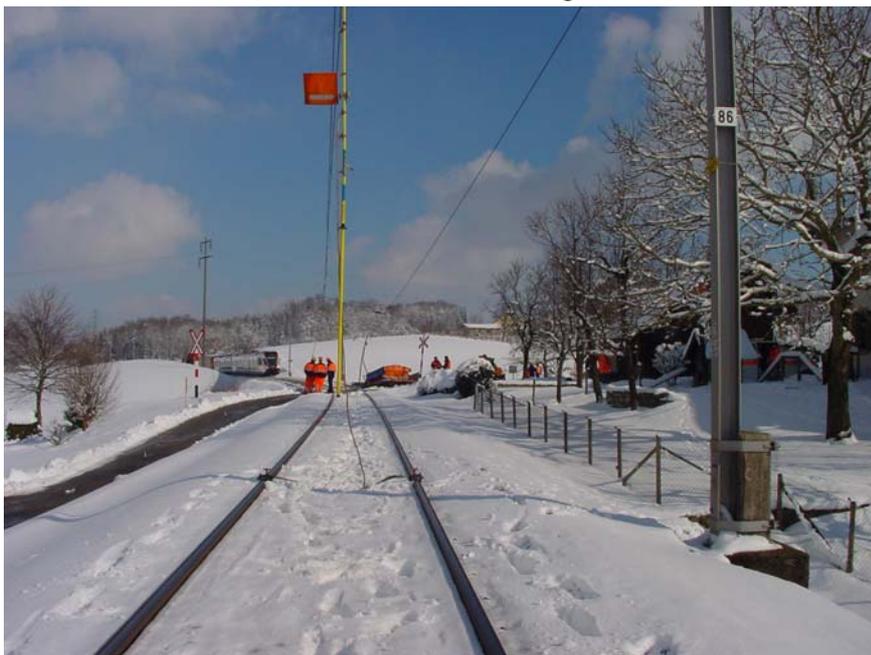
Bild 1

Blick auf die Unfallstelle. Links ist der Pendelzug, beim Bahnübergang selber die Brücke des Unimogs zu erkennen. Der Fahrleitungsmast Nr. 87 wurde umgedrückt, die Fahrleitung selber ist geerdet.

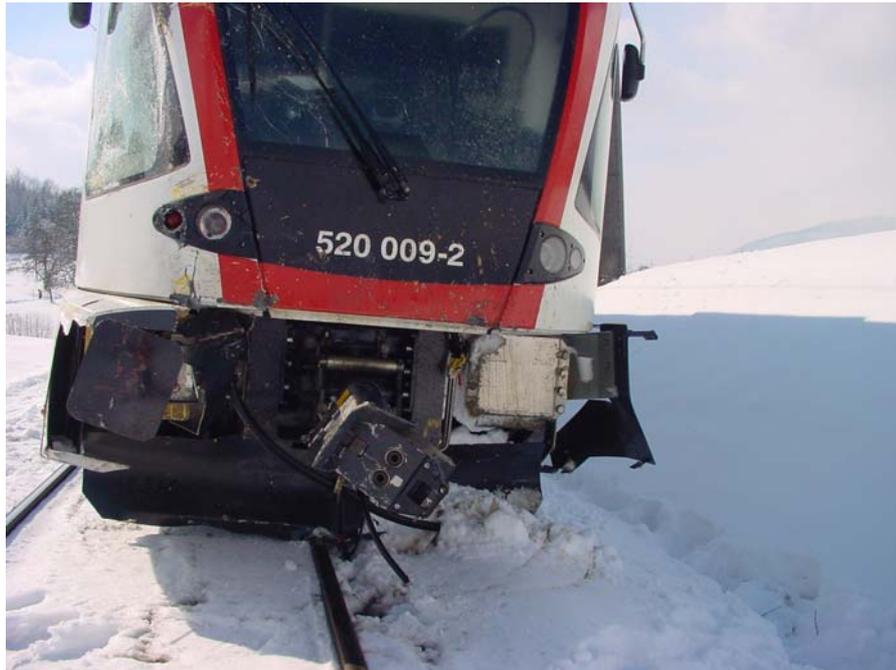
Bild 2

Am Rollmaterial der SBB AG, Division Personenverkehr, entstand ein Sachschaden in der Höhe von ca. Fr. 200'000.-

Die Frontpartie des Pendelzuges wurde erheblich beschädigt, der Puffer in Fahrrichtung links weggerissen.

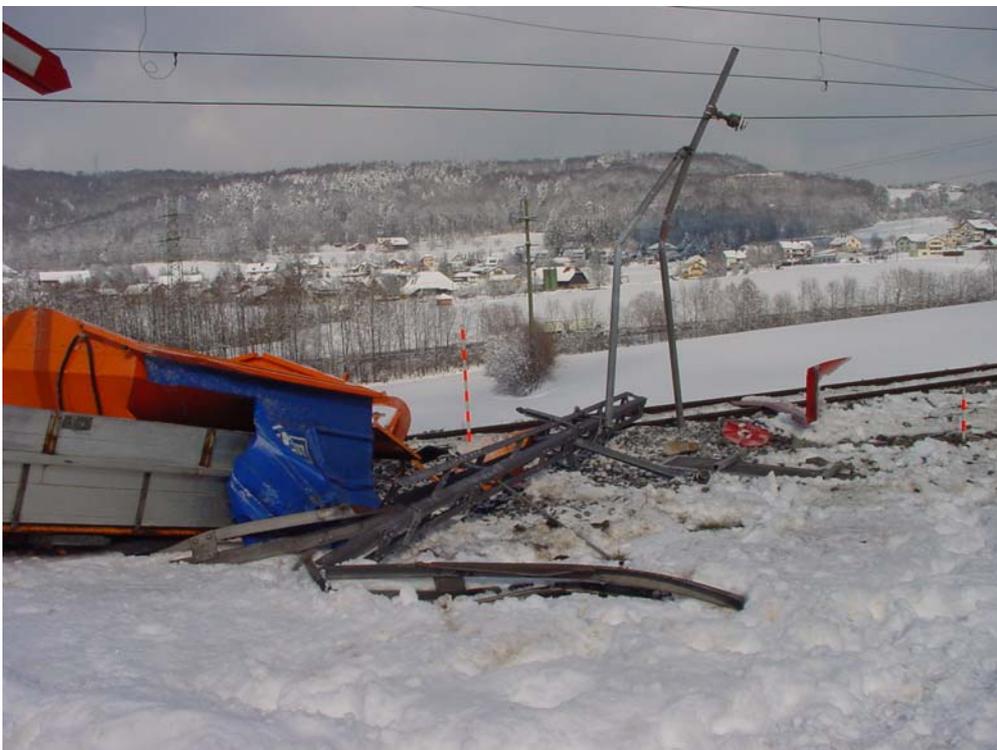
Bild 3

An den Fahrleitungs- und Gleisanlagen der SBB AG, Division Infrastruktur, entstand ein Sachschaden in der Höhe von ca. Fr. 70'000.-.

Schäden entstanden an der Gleisanlage durch die Entgleisung sowie an den Fahrleitungsanlagen. Der Mast Nr. 87 wurde umgedrückt.

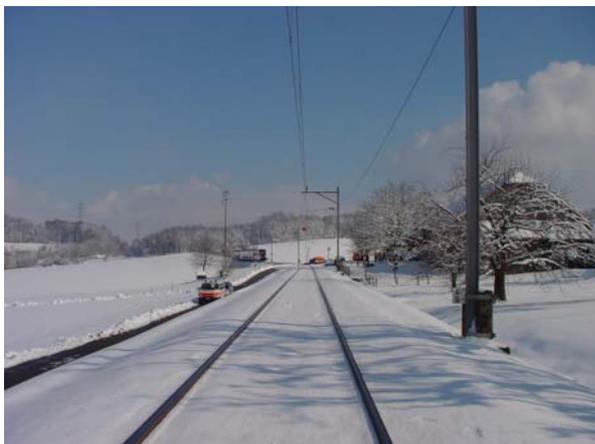
Bild 4

- Die Sichtverhältnisse beim unbewachten Bahnübergang ‚Winterhaldenstrasse‘ sind für talwärtsfahrende Strassenfahrzeuge Richtung links durch die Gebäude stark eingeschränkt. Ebenso sind talwärtsfahrende Strassenfahrzeuge für das Lokpersonal (in Fahrrichtung Safenwil) erst kurz vor dem Uebergang erkennbar.

Blick des Lokführers 100m vor dem Bahnübergang. Strassenfahrzeuge sind erst im letzten Moment erkennbar.

Bis zur Sanierung des Bahnüberganges sind aus Sicherheitsgründen ein Stoppsignal gemäss Strassensignalisationsverordnung SSV, SR 741.21 3.01 sowie die dazugehörenden Bodenmarkierungen gemäss SSV 6.10 und 6.11 anzubringen.

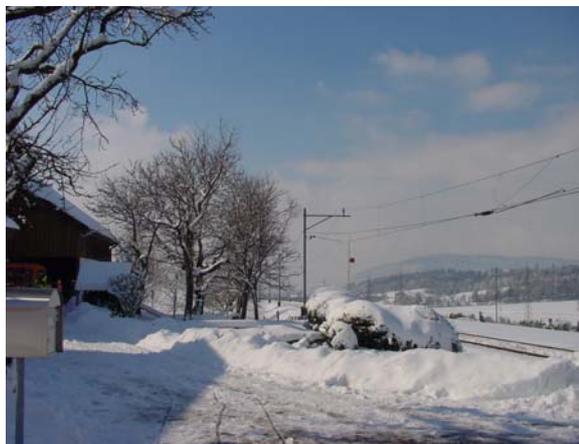
Bild 5

Blick der Strassenbenützer Richtung Zofingen (Herkunft von Zug 6464).
