Unfalluntersuchungsstelle Bahnen und Schiffe

Schlussbericht

über den Brand

der Lok Re 420 11323 von SBB Cargo AG in Güterzug 47009
in Arth-Goldau

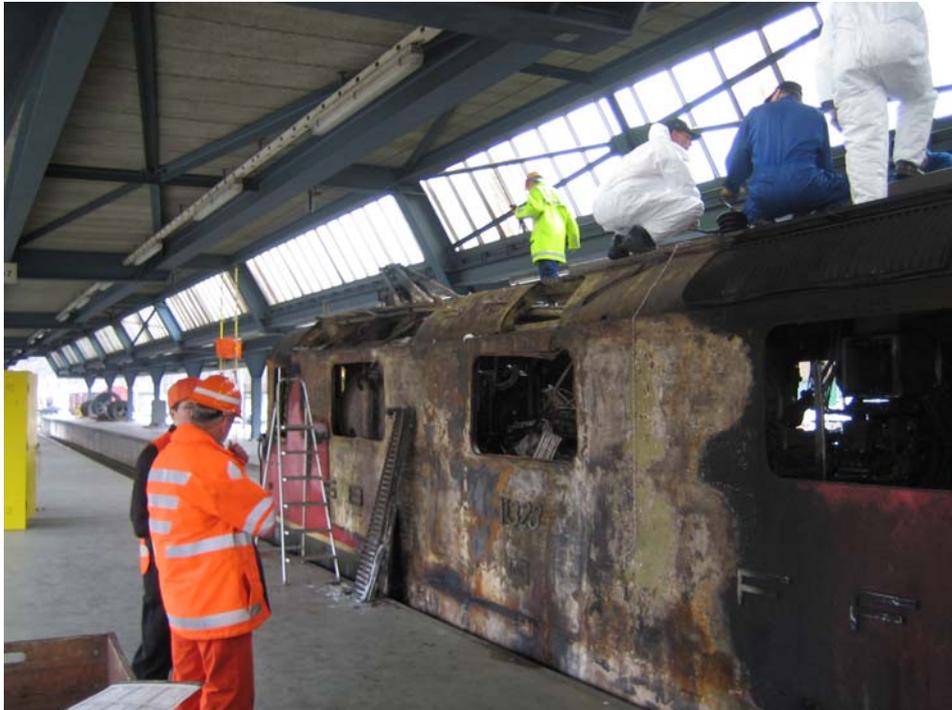
Bild 1

Ausgebrannte Lok Re 420 11323 beim Untersuch in Arth-Goldau.

Die betroffene Lok wurde vor allem im mittleren Bereich sehr stark brandgeschädigt. Im Inneren des Maschinenraumes war gut erkennbar, dass die Brandschädigung von der Mitte her in Richtung der beiden Führerstände in stark abnehmender Form vorhanden war. Ebenso konnten im mittleren Bereich starke Durchbrände Richtung Lokdach festgestellt werden, ein grosser Teil des Dachs war nur noch in deformierter Form (hitzebedingt) vorhanden oder war ganz weggeschmolzen (Bild 3).

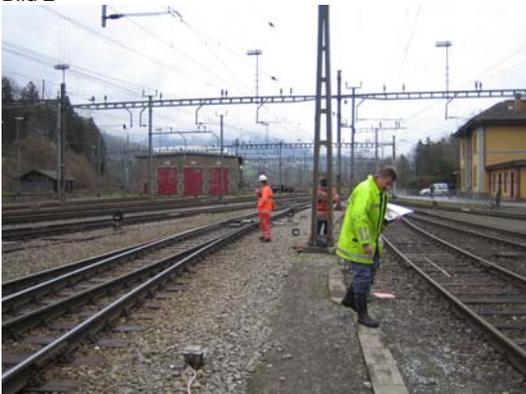
Bild 2

Im rechten Bereich (in Fahrtrichtung Erstfeld gesehen) des Gleiskörpers konnten drei separierte Scherbenhaufen festgestellt werden (Bild Nr. 2) diese stammen von den drei Glasscheiben des Maschinenraumes der Re 420, welche anlässlich der Explosion geborsten und anschliessend aus dem Fensterrahmen gedrückt worden waren. Weiter lag ein Lüftungsgitter vom Dach der Lok auf dem Schotter. Auffällig war, dass die Glasscherben und das Lüftungsgitter sehr gering, teilweise gar nicht mit Russanhaftungen kontaminiert waren. Diese spurenkundlichen Feststellungen liessen den Schluss zu, dass die Explosion und somit das Wegfliegen der Scherbenstücke und des Lüftungsgitters **vor** dem Brandausbruch im Maschinenraum erfolgt sein musste. Weitere, der Brandursache dienliche Fundteile waren zum Zeitpunkt des Untersuches (30. März) keine mehr vorhanden.

Ereignisstelle in Arth-Goldau

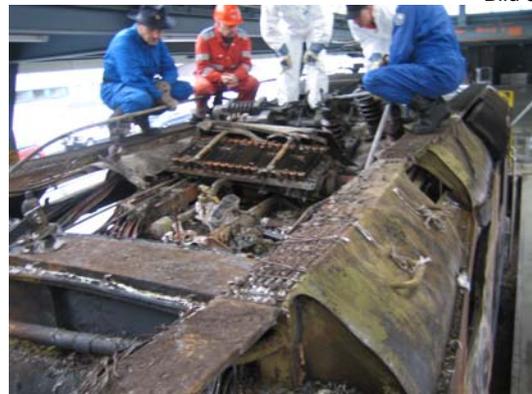
Bild 3

Dachbereich der Re 420

Eine erste Beurteilung der Brandspurenbilder wurde auf dem nur noch teilweise vorhandenen Lokdach vorgenommen. Weder an den beiden Stromabnehmern noch am Hauptschalter oder den Hochspannungsrohren konnten Hinweise gefunden werden, welche auf einen Hochspannungsüberschlag in Form eines Lichtbogens hingewiesen hätten.

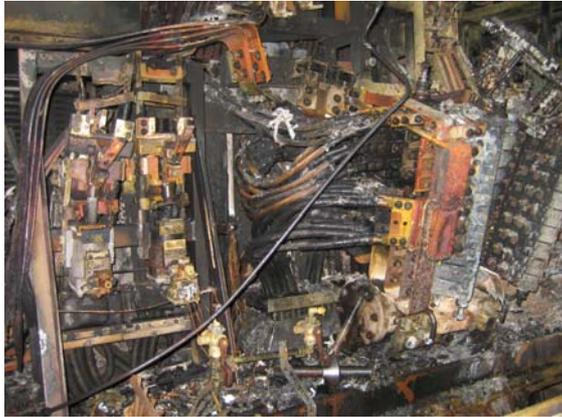
Bild 4

Aufgrund der Erkenntnisse des Ereignisplatzes bei der Weiche 133 und der Begutachtung des Maschinenraumes konnte die primäre Brandherdzone eng eingegrenzt werden. Diese befindet sich im Bereich des Trafos/Fahrstufenschalter. Die Kupferschienen über dem Fahrstufenschalter waren fast durchgehend durchgeschmolzen bzw. restlos weggebrannt und die Abbrandenden beidseitig in Richtung Stufenschalter und Wendeschalter (Bild 4) nach unten abgebogen.

Dieses Brandspurenbild weist auf eine lange, sehr intensive Hitzeeinwirkung auf die erwähnten Kupferschienen hin. Im Normalfall überstehen Kupferschienen mit den vorgegebenen Dimensionen ein ‚normales‘ Schadenfeuer relativ unbeschadet. Im vorliegenden Fall konnte das Feuer durch den kontinuierlichen Abbrand des auslaufenden Trafoöls (ca. 1200 Liter) über eine lange Zeit auf die Kupferschienen einwirken und diese weitgehend zerstören.

Abgebogene Kupferschienen

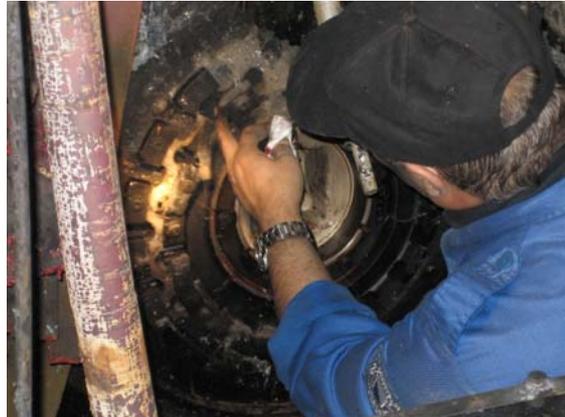
Bild 5

Untersuchung des (offenen) Stufenschalters

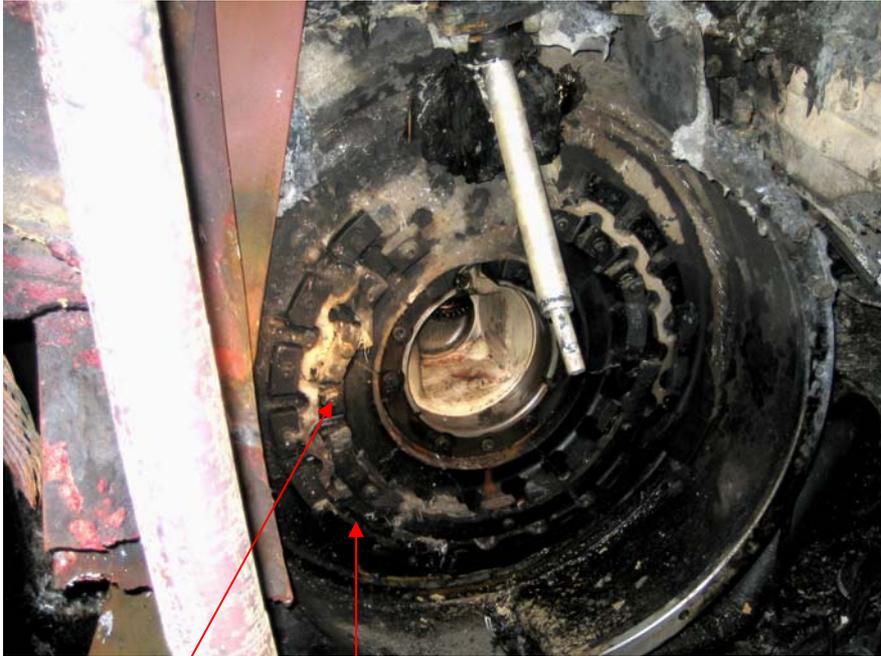
Bild 6

Nach der stufenweise durchgeführten Demontage der verschiedenen Stufenschalterkomponenten wurden die einzelnen Fahrstufenkontaktblöcke untersucht. Diese sind ringförmig im hinteren Teil des Stufenschalters in einem internen (gerade Zahlen 0 - 32) und einem äusseren (ungerade Zahlen 1 - 31) Kreis angebracht (Bilder 6, 9). Dabei wurden bei den Kontakten 27/29/31 Schmelzspuren festgestellt. Diese Kontakte wurden später ausgebaut und dem WD zur genaueren Untersuchung zugestellt.

Innere und äussere Fahrstufenkontaktblöcke

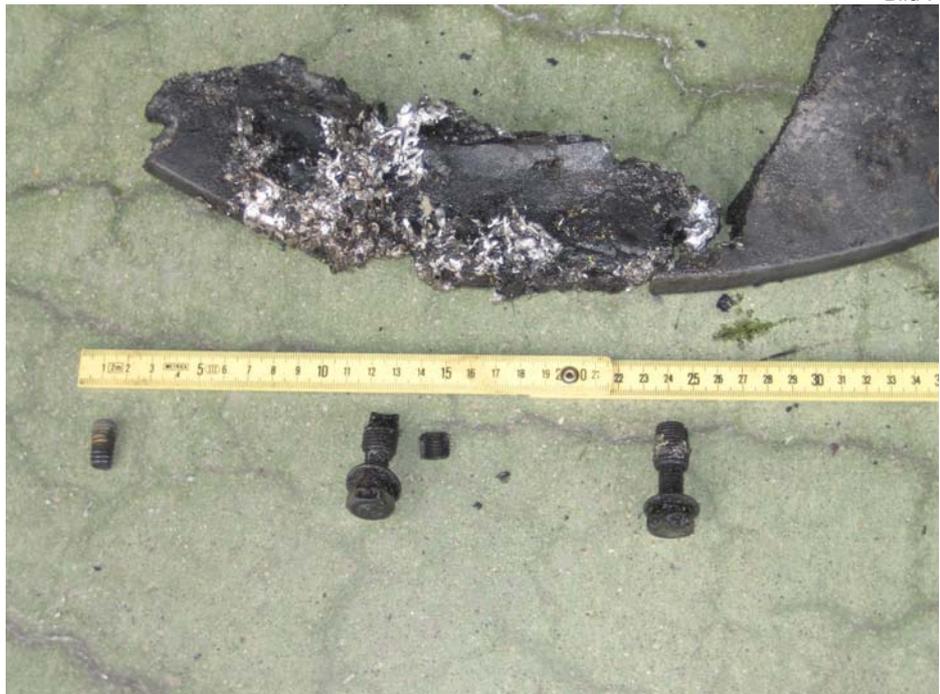
Bild 7

Beim Abtragen des Brandschuttes (Aluminiumschmelzmasse etc.) im Bodenbereich des Stufenschalters, Seite Abdeckung, wurden auf dem Boden zwei Schrauben vom Deckel des Fahrstufenschalters und Bruchstücke des Stufenschalterdeckels gefunden. Eine Schraube war noch mit der vollständigen Gewindehülse, die andere mit einem Bruchstück der Gewindehülse versehen. Am linken Befestigungsrahmen des Stufenschalters war eine Schraube noch im Gewinde, jedoch fehlte der Schraubenkopf (Bilder 7 und 8). Dieser konnte im Brandschutt nicht mehr aufgefunden werden.

Befestigungsrahmen mit Schrauben

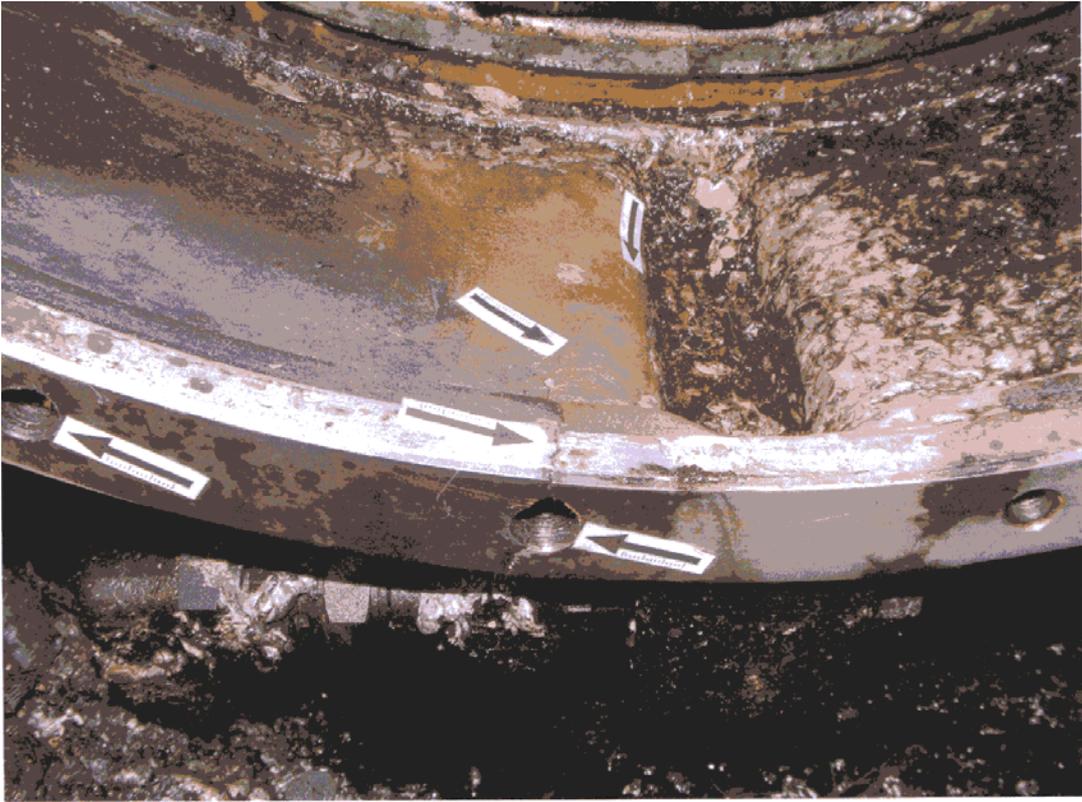
Bild 8

Ebenfalls wurden im Brandschutt die beiden Kontaktrollen des Stufenschalters, welche keine Anzeichen von Hitzeschäden (Lichtbogen usw.) aufwiesen, gefunden. Am unteren Gehäuserand des Stufenschalters (innenseitig) konnten feine Risse und am untersten Schraubenloch Deformationen festgestellt werden.

(Gehäuserand Stufenschalter, Schraubenloch mit Rissen)

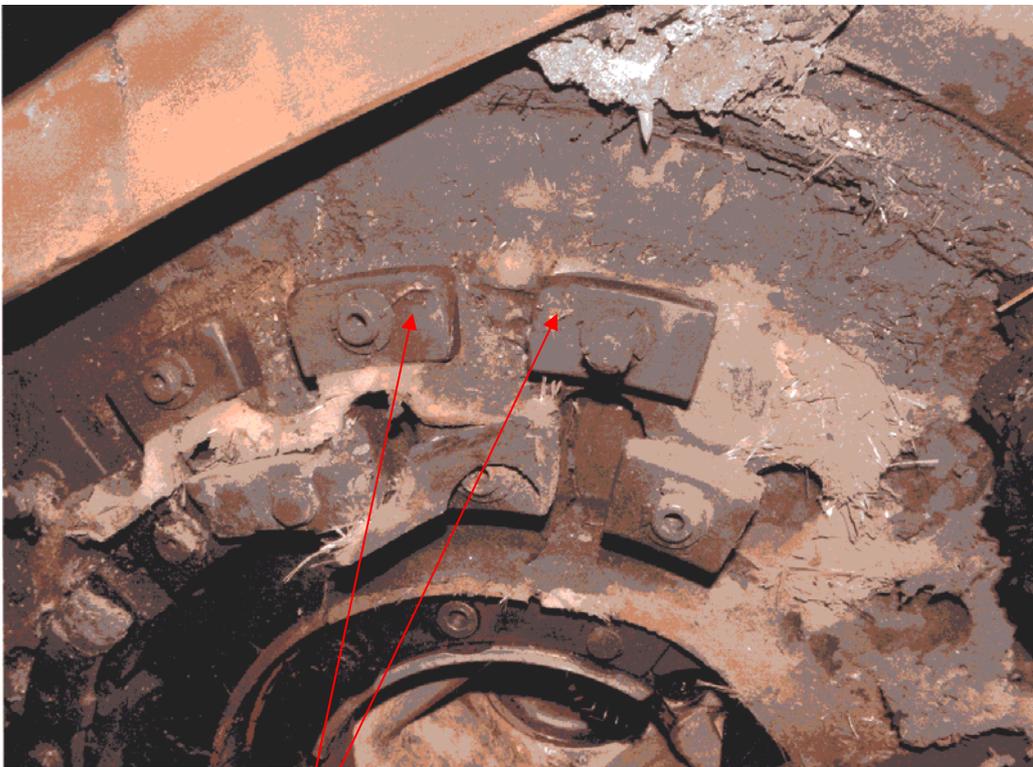
Bild 9

Schmelzspuren auf den Fahrstufenkontaktblöcken

Die beim Untersuch sichergestellten Gegenstände wurden beim WD einer genauen visuellen Kontrolle (teils unter der Stereolupe) unterzogen. Dabei wurden an den Kontaktblöcken 27/29/31 massive Schmelzspuren und Kupferanhaftungen in Form von Schmelzperlen gefunden (Bild 9).

- In einer ersten Phase kam es im Innern des Fahrstufenschalters zu einer Explosion (genauer zu einem ‚Bersten‘ des Fahrstufenschalter-Gehäuses). Diese ist auf einen elektrischen Lichtbogen zwischen den Kontakten 27/29/31 zurückzuführen.

- Das Ereignis ist auf eine technische Ursache im Innern des Fahrstufenschalters (Lichtbogen zwischen den Kontaktblöcken 27/29/31 mit anschliessender Explosion und Brand) zurückzuführen. Für ein menschliches Fehlverhalten oder mangelnde Wartung konnten keine Belege gefunden werden.

- Es ist zu prüfen, ob die Unterhaltsvorschriften und die Unterhaltsintervalle für die Loks des Typs Re 420 dem aktuellen Einsatz der Loks noch entsprechen (u.a. Funktionsprüfung Drucküberwacher bei jeder P4/P5, Wählerrevisionen, Kontrolle Lastschalterkontakte).
- Es ist zu prüfen, ob bei allen Loks des Typs Re 420 Ueberspannungsableiter im Trafo montiert werden sollen (12 Loks sind bereits entsprechend ausgerüstet). Zudem sollte die Ueberwachungsstrategie ‚Ueberdruck im Stufenschalter‘ überprüft werden.

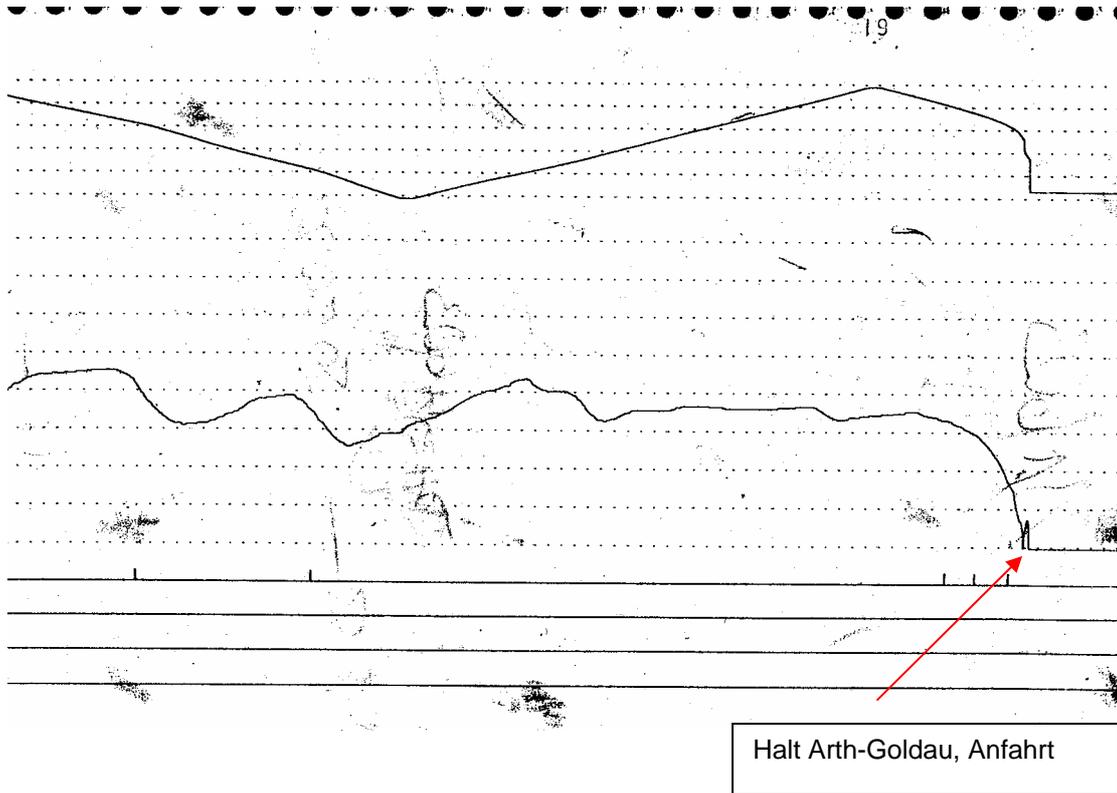
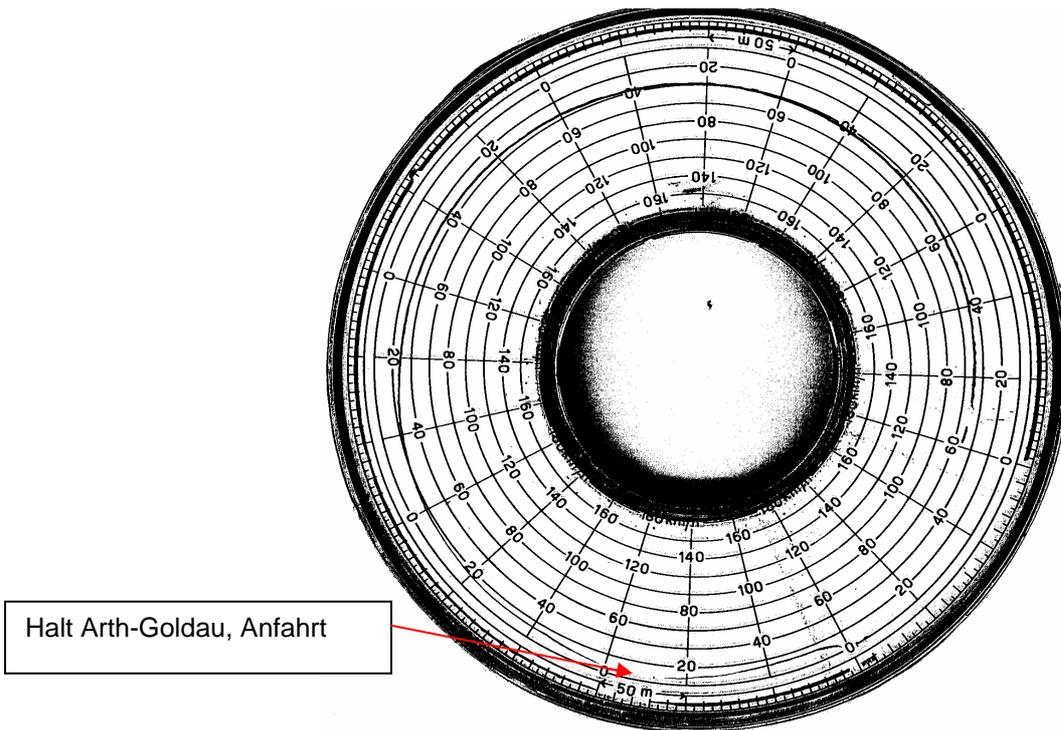
Fardaten der Lok Re 620 11603

Die Auswertung der Fahrdaten ergab, dass der Lf unmittelbar vor dem Ereignis mit einer Geschwindigkeit von 18 km/h gefahren war und somit die vorgeschriebene max. Geschwindigkeit von 60 km/h für diesen Streckenabschnitt nicht überschritten hatte.

Der Lokführer hatte die Schnellbremsung unverzüglich eingeleitet, der Anhalteweg betrug ca. 100 m (Anlage 2).
