Schlussbericht

der Unfalluntersuchungsstelle Bahnen und Schiffe

über die Kollision von zwei Tramzügen der Ver-
kehrsbetriebe Zürich VBZ

in Zürich, Haltestelle Kronenstrasse

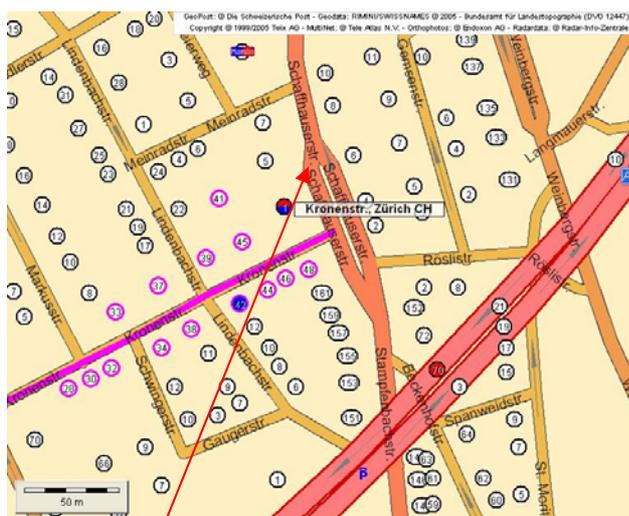
Kollisionsstelle Haltestelle Kronenstrasse stadtauswärts

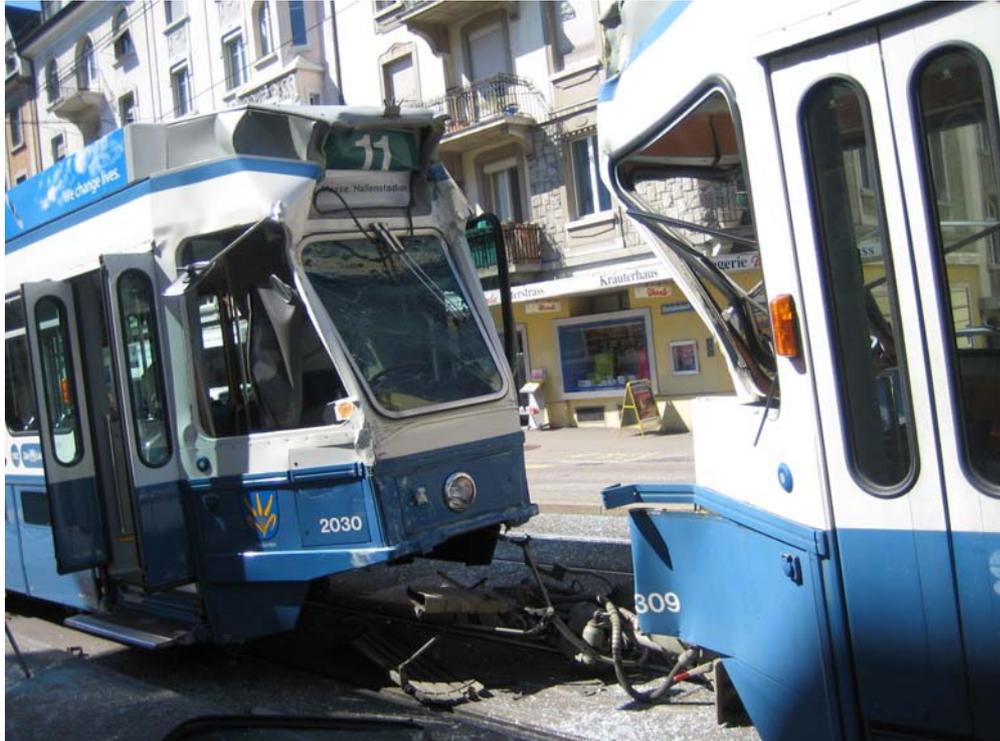
Bild 1

Der Tramzug der Linie 14 (Kurs Nr. 1402) stand in der Haltestelle Kronenstrasse. Nach erfolgtem Fahrgastwechsel prallte der Tramzug der Linie 11 (Kurs Nr. 1109) mit einer Geschwindigkeit von ca. 36 km/h auf das Schlussfahrzeug der Linie 14. Bei der Auffahrkollision wurden 25 Personen leicht verletzt. Vier Reisende mussten zu weiteren Untersuchungen ins Spital eingeliefert werden. An den betroffenen Tramzügen entstand grosser Sachschaden (Situationsplan siehe Anlage 3).

Kollisionsstelle zwischen Tram Nr. 11 (links) und dem Schlusswagen des Trams Nr. 14.

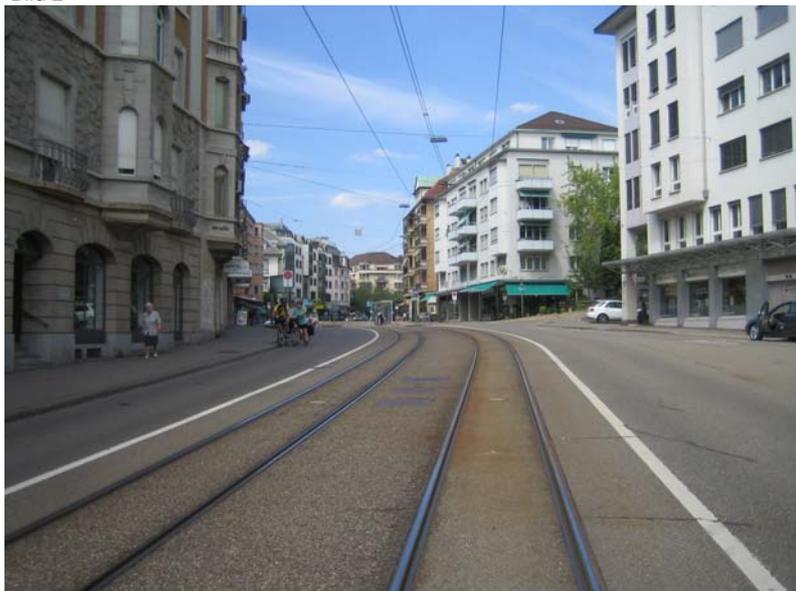
Bild 2

Sicht von der Schaffhauserstrasse gegen die Haltestelle ‚Kronenstrasse‘.

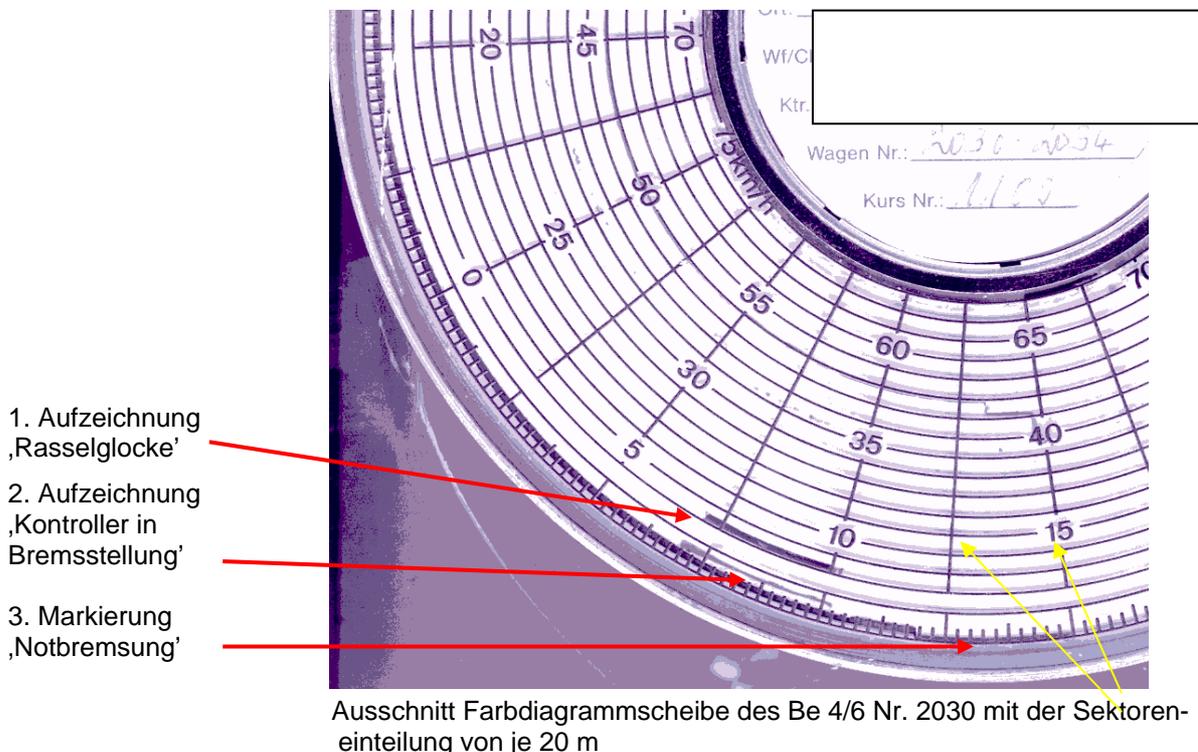
Die Tram-Motorwagen der VBZ der Serie 2000 sind mit Hasler-Restwegschreiber des gleichen Typs ausgerüstet. Farbkopien der entsprechenden Farbdigrammscheiben liegen der UUS vor. Die Scheibe des unfallverursachenden Motorwagens Nr. 2030 ist im Bild 3 abgebildet.

- Betätigen der Magnetschienenbremse / Bremssandung (Bild 3, Pkt. 3): Beim Betätigen der Notbremse am Kontrollor (Magnetschienenbremse, Kontrollernotstopp) senkt sich der Registrierstift am äusseren Rand der Scheibe um ca. einen Millimeter und registriert dort die Länge des Bremsweges. Zudem wird bei dieser Art Bremsung gleichzeitig die Rasselglocke aktiviert sowie Sand auf das Gleis geschüttet.
- Bremsbereitschaft (Motorwagen Nr. 2030; Bild 3, Pkt. 2): Oberhalb der Bremskurve, zwei Sektoren (40 m) zurückversetzt, wird das Fahren in der Kontrollorstellung ‚Bremsstellung 60 – 12‘ und ‚0‘ (Fahren ohne Stromaufnahme) aufgezeichnet.
- Rasselglocke-Betätigung (Bild 3, Pkt. 1): Oberhalb der Registrierung ‚Bremsbereitschaft‘ erfolgt, ebenfalls zwei Sektoren (40 m) zurückversetzt, die Aufzeichnung der Rasselglocken-Betätigung.

Die Auswertung der Fahrdaten wurde durch den Wissenschaftlichen Dienst der Stadtpolizei Zürich (WD) vorgenommen. Beim Vergleich der Auswertungen des Motorwagens Nr. 2030 und des als Anhänger verkehrenden Motorwagens Nr. 2034 wurde festgestellt, dass beim vorderen Fahrzeug (Nr. 2030) eine um ca. 2 km/h zu hohe Geschwindigkeit (bei gleicher aufgezeichnete Streckenlänge von je 440 m) registriert wurde. Dies ist darauf zurückzuführen, dass der Schreibstift beim vorderen Fahrzeug Nr. 2030 beim Halt/Stillstand nicht auf 0 km/h absank, sondern beim Stillstand eine Geschwindigkeit von 2 km/h registrierte.

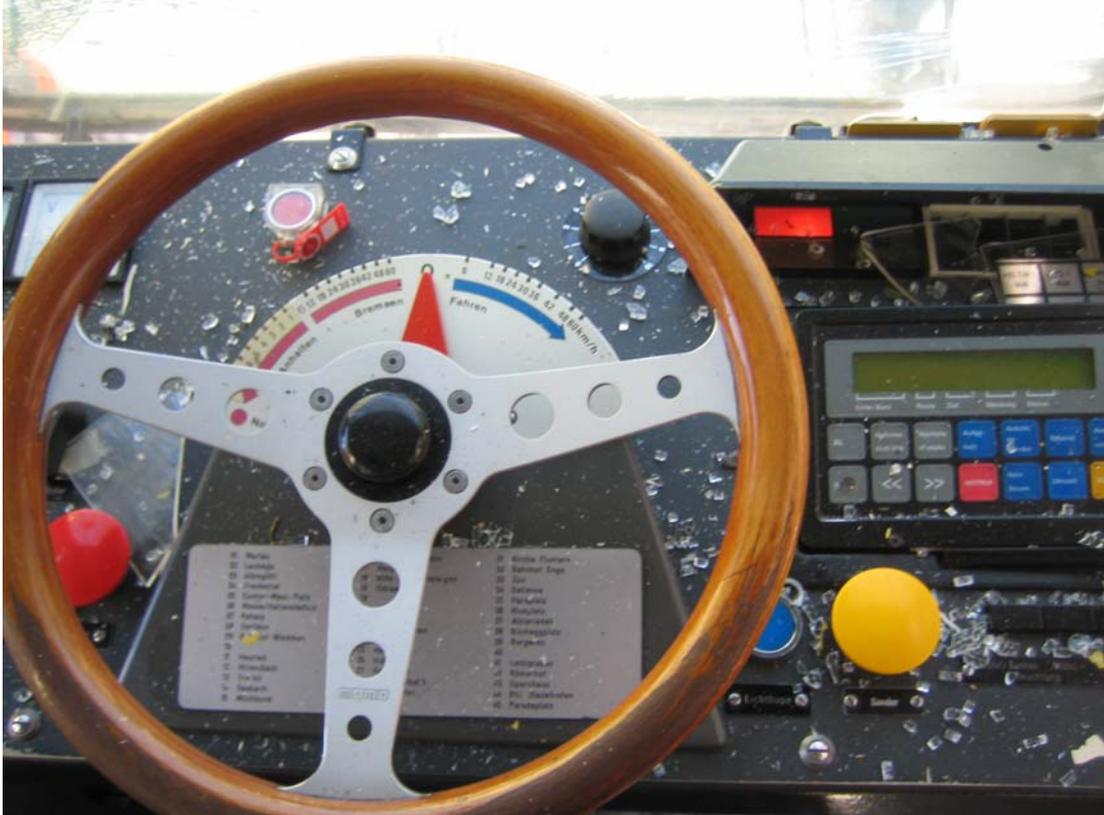
Bild 4

Kontroller im Tram Nr. 11, Be 4/6 Nr. 2030

Kontroller nach rechts = Fahren Kontroller nach links = Bremsen.

- In Stellung ,0' ist das Fahrzeug gebremst (Federspeicher), wenn die Stellung ,0' von der Seite ,Bremsen' her eingestellt wird.
- Wird die Stellung ,0' von der Seite ,Fahren' her eingestellt, so rollt das Tram weiter (Leerlauf).
- Der Nothalt wird am linken Anschlag der Stellung ,Bremsen' erreicht.

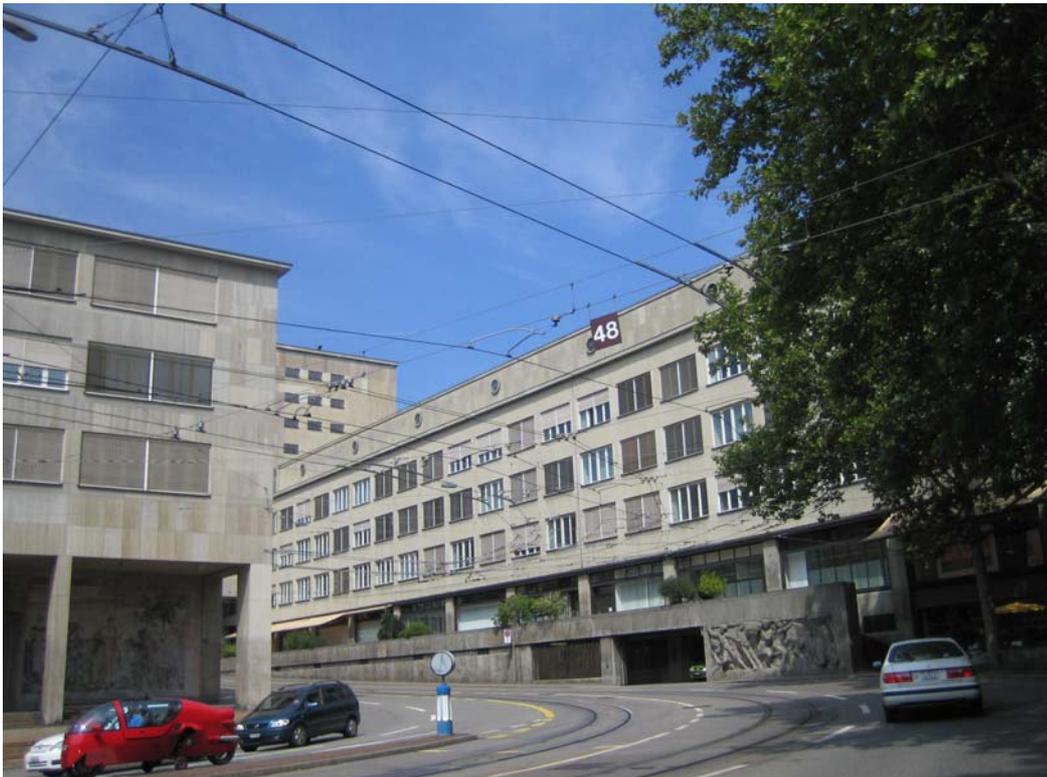
Bild 5

Signalisation der Streckengeschwindigkeit im Bereich Walchebrücke

- Der Wagenführer der Linie 11 war ordnungsgemäss ausgebildet und geprüft worden.
- Die zulässigen Fahrgeschwindigkeiten sind korrekt signalisiert (Bild 5) bzw. sind in den Betriebsvorschriften der VBZ enthalten.
- Die arbeitsrechtlichen Bedingungen wurden eingehalten. Der Instandhalter verfügte über eine genügende Fahrpraxis, um Kursfahrten durchzuführen.
