# Schlussbericht

## der Unfalluntersuchungsstelle Bahnen und Schiffe

über die Entgleisung der Lok Ae 610  
von Zug 92842 (SBB Cargo)

in Kaiseraugst

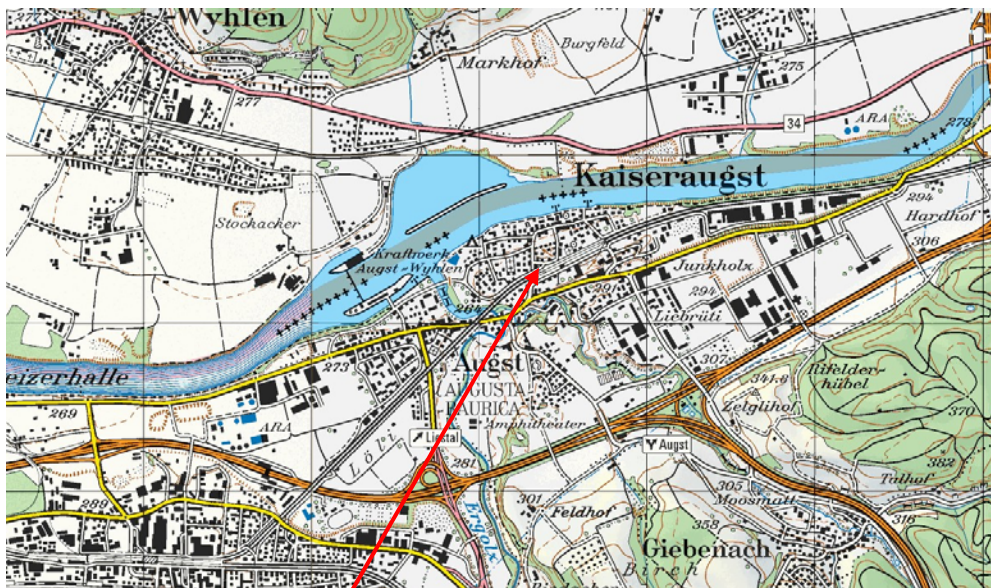
Am Montag, 01. Mai 2006 ca. um 09.27 Uhr entgleiste die Lok Ae 610 Nr. 11437 des Lokzuges 92842 auf der Schutzweiche 27 in Kaiseraugst. Verletzt wird niemand, hingegen entsteht grösserer Sachschaden an den Infrastrukturanlagen der SBB und an der entgleisten Lok.

Ereignisstelle im Ausfahrbereich Seite Basel

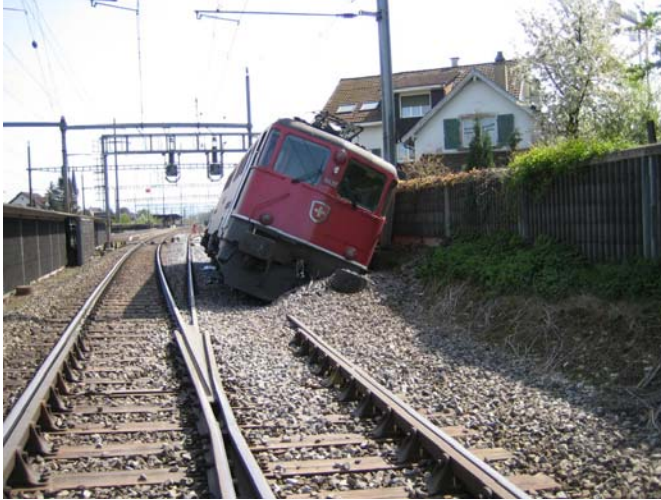
Bild 1

bemerkte er, dass das ZS 26B ‚Fahrt mit Vorsicht‘ signalisierte. Nach seinen Angaben realisierte er in diesem Moment, dass er – abgelenkt durch das Funkgespräch mit dem OBZ - das für Regionalzug 17128 gültige Signal beachtet hatte. Trotz sofort eingeleiteter Schnellbremsung kam es nach der Schutzweiche 27 zur Entgleisung. Gleichzeitig mit dem Einleiten der Schnellbremsung hat der Lf den Stromabnehmer gesenkt. Die Lok Ae 610 kam beim Fahrleitungsmast Nr. 66 in Schräglage zum Stillstand.

Entgleiste Lok

An der Lok Ae 610 Nr. 11437 entstand ein Sachschaden in der Höhe von ca. Fr. 80'000.--.

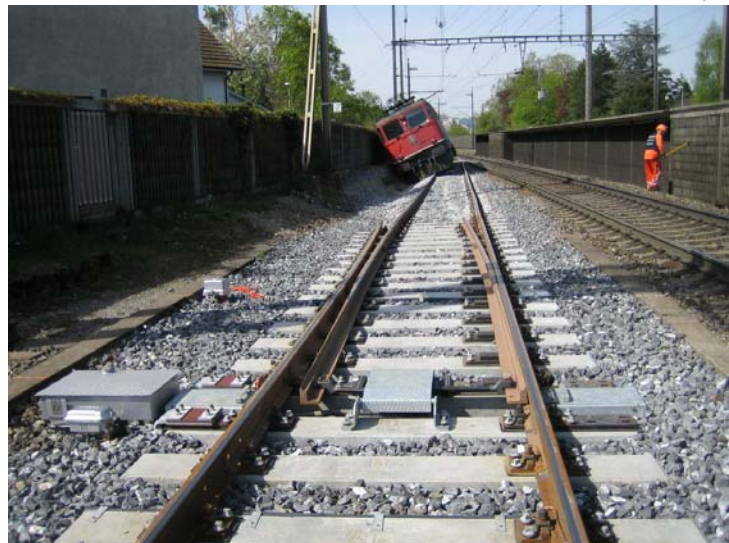
Bild 2

Schutzweiche 27

- Die visuelle Kontrolle der am Ereignis beteiligten Lok Ae 610 durch den Untersuchungsleiter ergab keine Beanstandungen.
- Die Bahnsicherungsanlagen haben normal funktioniert.
- Die Weiche 27 hat die Funktion als Schutzweiche erfüllt.

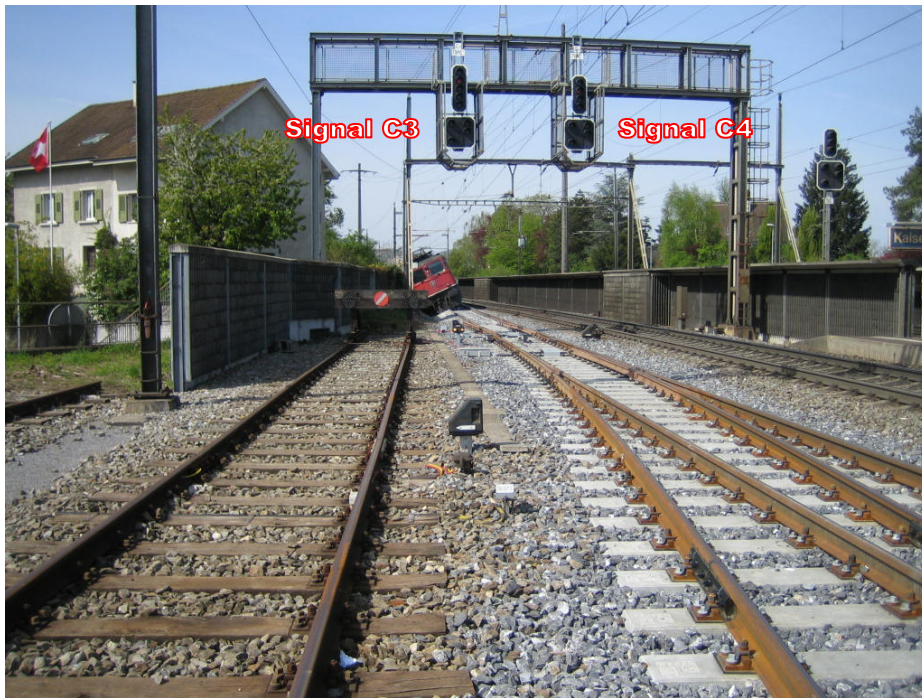
Der Lokführer von Zug 92842 wurde durch das Funkgespräch mit dem OBZ Basel abgelenkt und verwechselte dadurch die beiden Ausfahrtsignale C3 und C4 miteinander (R 300.13 Ziffer 3.3.2).

Ausfahrtsignale C3 und C4 (Seite Pratteln)

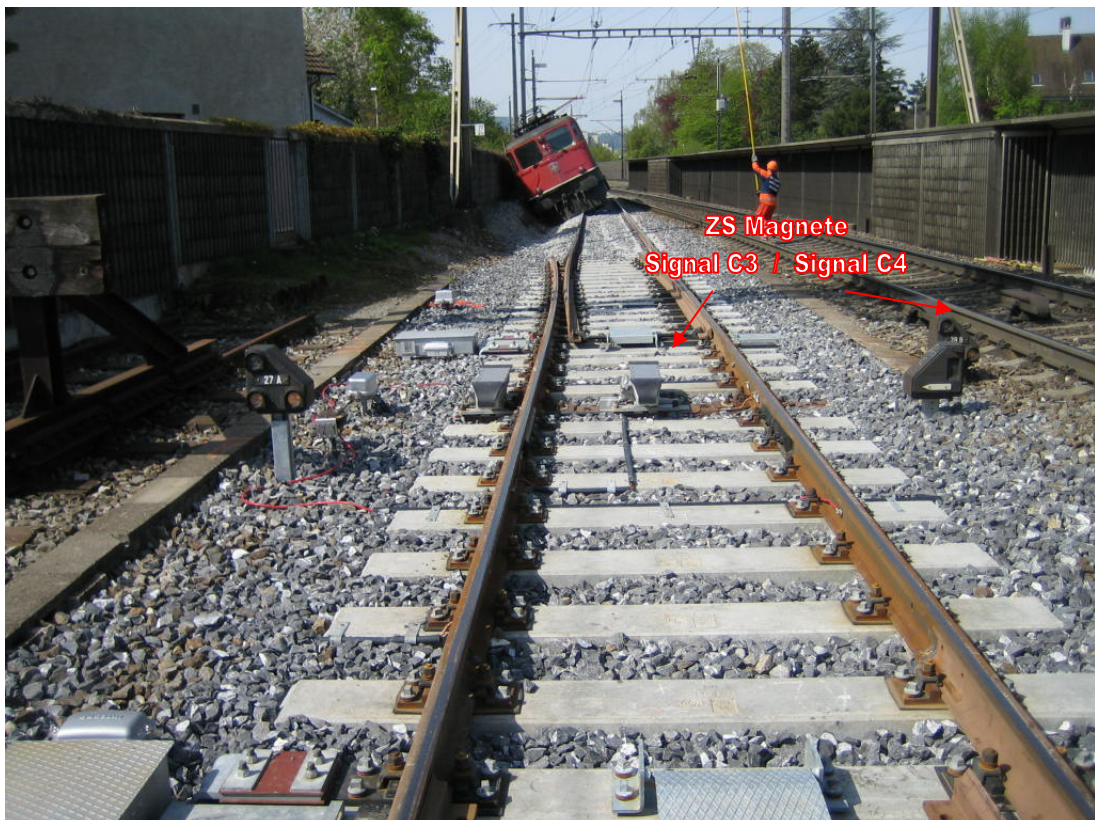
Zugsicherungsmagnete

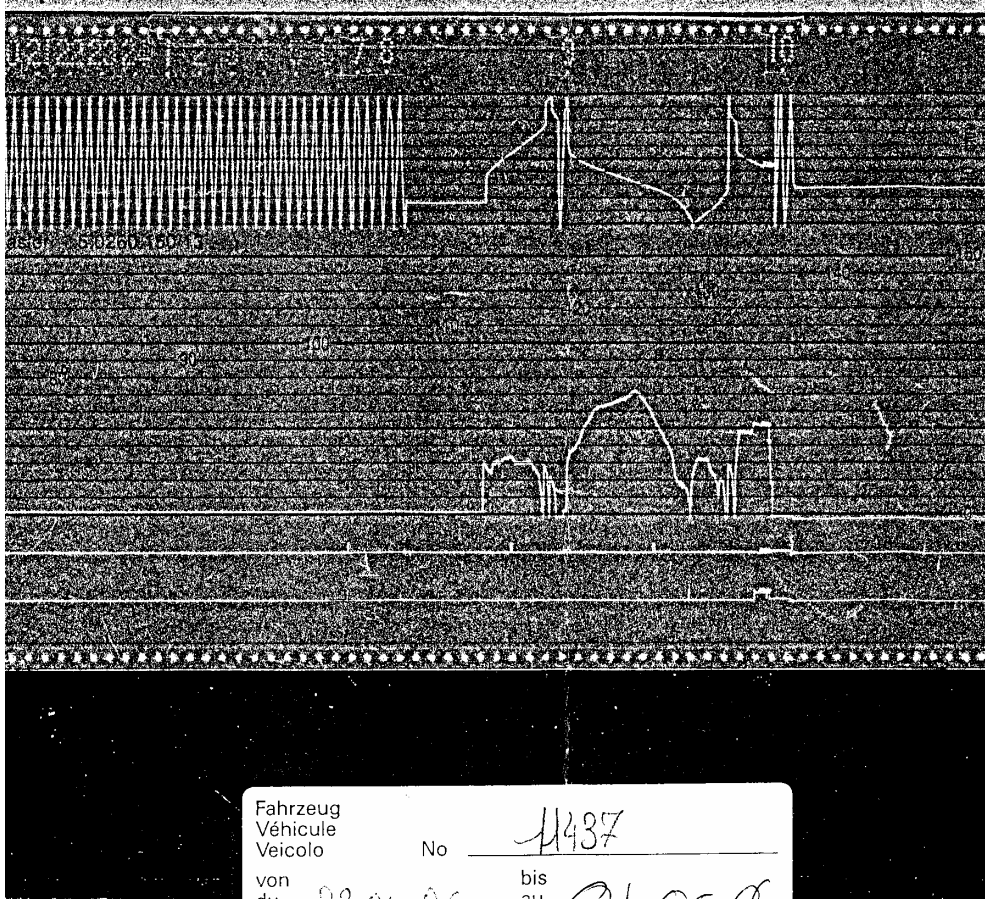
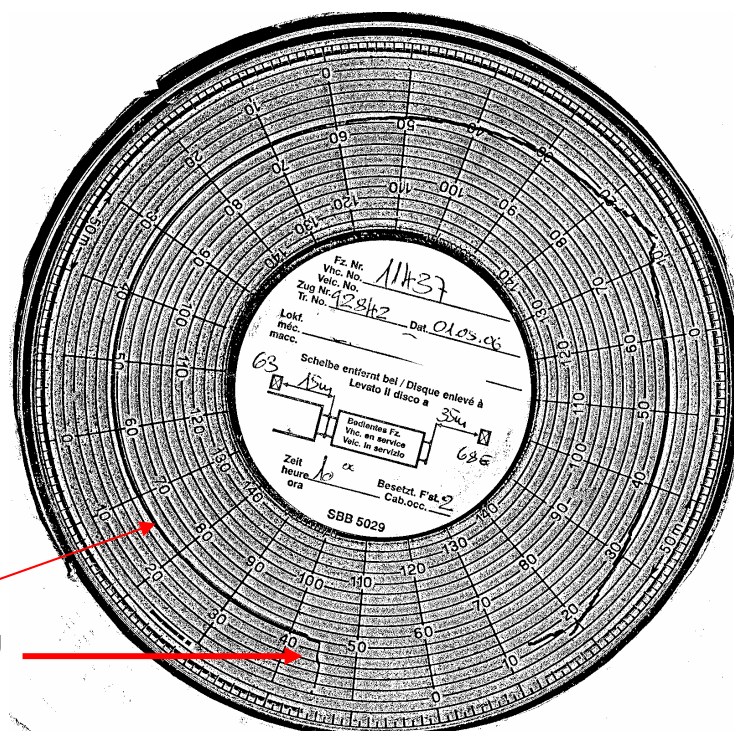
Fahrdaten Zug 92842, Lok Ae 610 Nr. 11437

Die Auswertung der Fahrdaten ergab, dass der Lf unmittelbar vor dem Ereignis mit einer Geschwindigkeit von ca. 50 km/h gefahren ist.

Vmax 50 km/h

Schnellbremsung
