Rapport final

du Service d'enquête sur les accidents des transports publics

sur l'accident de personne au service de la manœuvre OC

à Orbe - Industrie (Travys / OC)

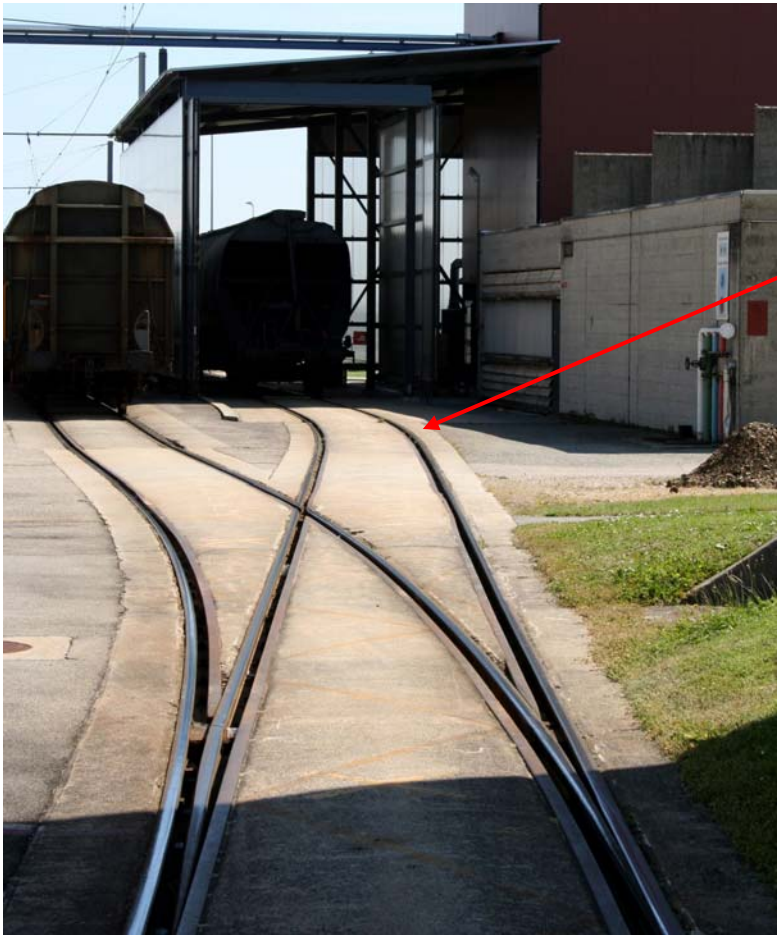
Endroit où le chef de manœuvre a été pris entre les tampons. C'est aussi à cet endroit que se trouvaient les tampons du premier wagon garé sur la voie "du mazout".

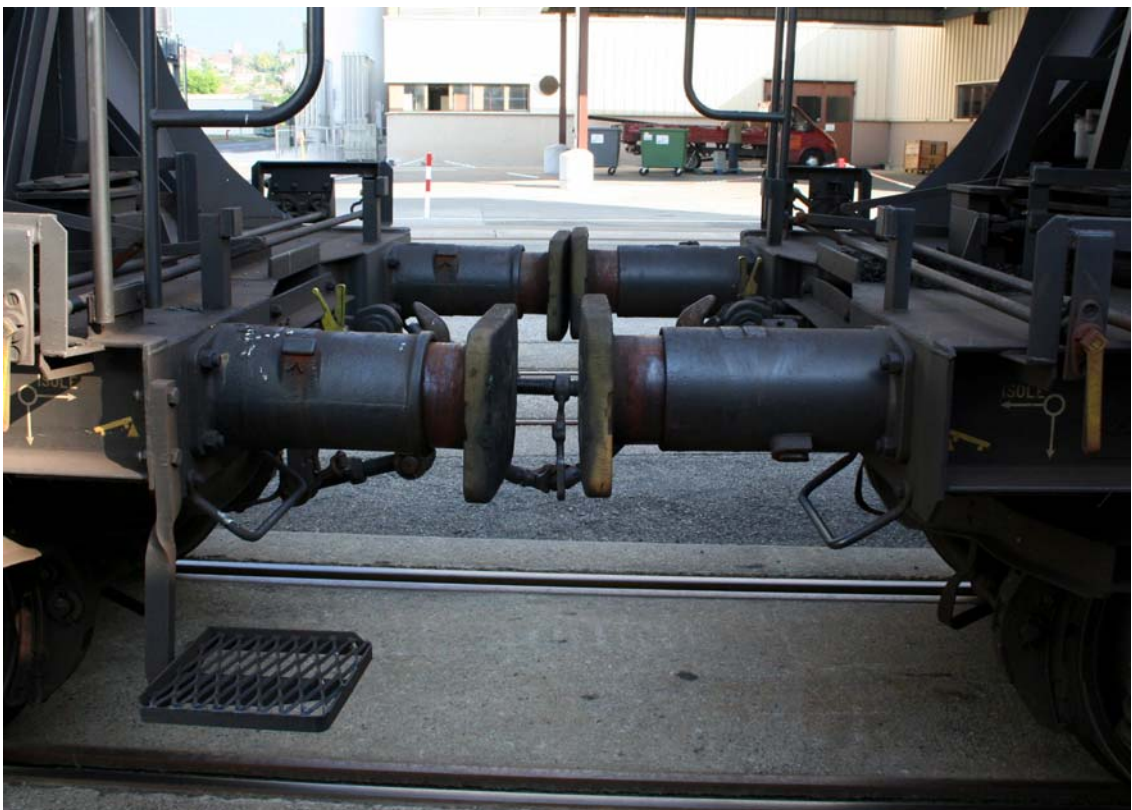
Grâce à la courbe, les tampons extérieurs ne se sont pas touchés. Sur la photo, l'espace entre les tampons est de 15 cm.

Mis à part une visite sur place et la mesure de l'espacement entre les deux tampons extérieurs de véhicules contigus dans la portion de courbe (raccordement à l'aiguille 43) où s'est produit l'accident (voir photo au chi. 1.2 ci-dessus), aucun examen particulier n'a été effectué.
