Schlussbericht

der Unfalluntersuchungsstelle Bahnen und Schiffe

über den Mottbrand an Zug 157
(ETR 470 ‚Pendolino‘ der CISALPINO AG

im Zimmerbergbasistunnel Zürich – Thalwil
(Gemeindegebiet Zürich)

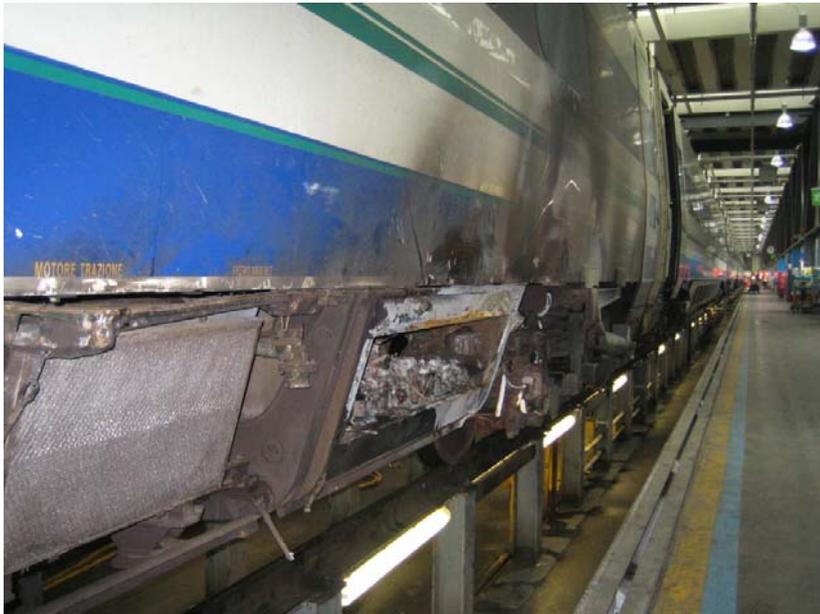
Bild 1

Bei der visuellen Kontrolle in Thalwil wurde ein ausgebrannter Apparatkasten und Russspuren an Wagen Nr. 8 festgestellt. Die weitere visuelle Kontrolle der am Ereignis beteiligten Schienenfahrzeuge durch den Untersuchungsleiter ergab keine Beanstandungen.

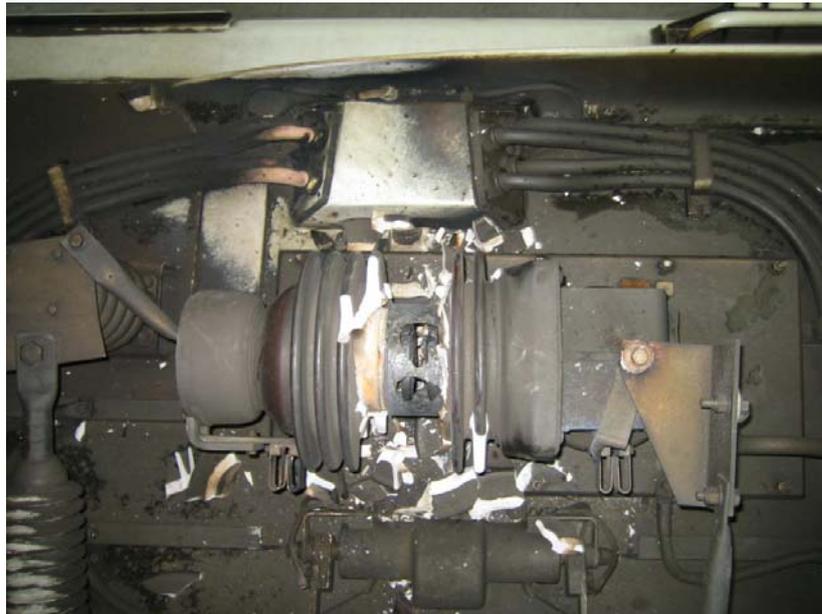
Bild 2

- Wagen Nr. 1 – 6 und Wagen Nr. 9 wiesen keine Schäden auf
- Am Pantograf auf Wagen Nr. 7 konnten zwei Kurzschlussstellen festgestellt werden. Der Isolator und die Vakuum-Schaltkammer des Hauptschalters waren geborsten

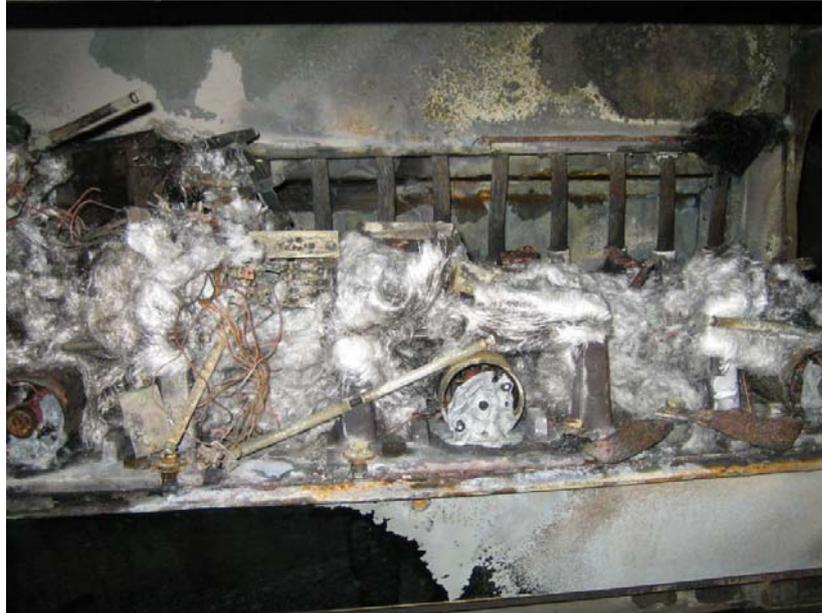
Bild 3

- Wagen Nr. 8 zeigte die grössten Mottbrandspuren im Bereich des Apparatekastens.
Äusserlich konnte man im Bereich des darüber liegenden Fensters starke Russablagerungen feststellen
Hervorgerufen durch die Lichtbogen und die daraus entstandenen sehr hohen Temperaturen (3'000° bis 6'000° C) kam es zu Abschmelzungen und zum Mottbrand im Bereich des Fahrgestells und des Wagenbodens. Verschiedene Kunststoffleitungen und Silentlager wurden zerstört.
Die Traktionsschalter (KPRE, KLRF, KL 1 und KL2), angeordnet in einem Metallkasten beim Fahrgestell, wurden durch die entstandene Hitze stark zerstört. Im vorderen Boden und Seitenblech konnte man grössere Löcher und Abschmelzungen feststellen.

stehender Lichtbogen. Dieser löste den eigentlichen Mottbrand im Schaltkasten des Wagens Nr. 8 aus.

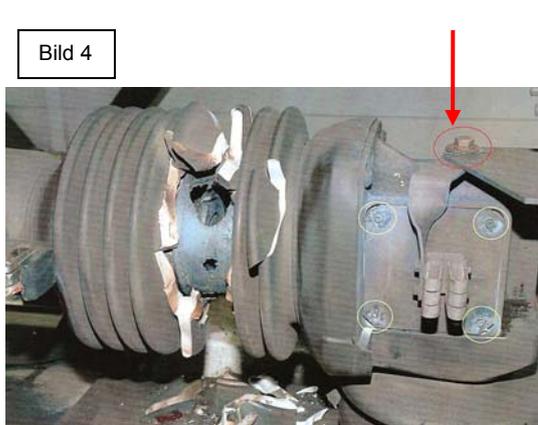
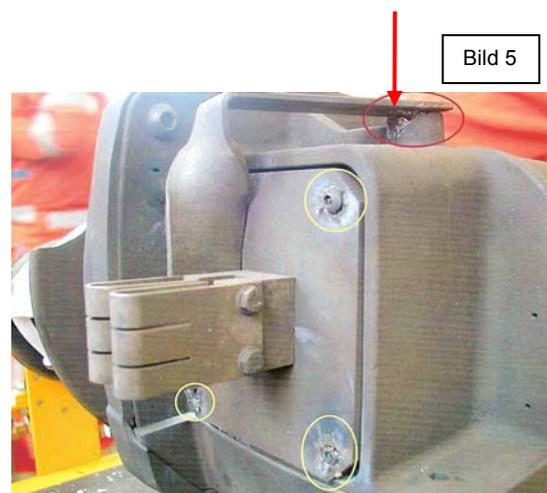
Beim Hauptschalter ist pantoseitig eine rechtwinklige Anschlussplatte mit einer Schraube angebracht. Diese Schraube war entweder nicht richtig angezogen oder hat sich durch Vibrationen, welche von der an der Anschlussplatte angebrachten Strom führenden Stange her stammen, gelockert. Dadurch wurde der Übergangswiderstand erhöht und es gab lokal starke Erwärmungen im Bereich des mangelhaften Kontakts, welche durch das Spurenbild belegt sind. Es traten Lichtbogen zwischen den Anschlüssen auf. In Folge der grossen Hitze (3'000 °C bis 6'000 °C) kam es zu Abtragungen von Metall an den Anschlüssen und durch die Hitze wurden die Dichtungen der Keramikummantelung des Hauptschalters beschädigt. Es konnte Schmutz und Feuchtigkeit in den Bereich zwischen Vakuum-Schaltkammer und Keramikummantelung eindringen, so dass die Aussenseiten der Vakuum-Schaltkammer nicht mehr gut isolierten. Kriechströme flossen zwischen den beiden Potentialen der Vakuum Schaltkammer und der Hauptschalter konnte die Verbindung zur Fahrleitung nicht mehr korrekt unterbrechen. Dadurch wurde die Vakuum Schaltkammer beschädigt und das Vakuum brach zusammen. Somit floss der Strom bei offenem Schalter über einen stehenden Lichtbogen zwischen den beiden Schaltkontakten weiter.

Der Mottbrand wurde durch die im Bild rot gekennzeichnete Schraube verursacht. Diese war entweder nicht richtig angezogen oder hat sich im Verlaufe der Zeit durch Vibrationen gelockert.

- Alle Schraubenverbindungen bei den Hochspannungsanschlüssen sind regelmässig zu überprüfen.
- Bei den Hochspannungsanschlüssen sind Schraubenverbindungen durch effiziente Schraubensicherungen zu fixieren.

- Die starren Verbindungen zu den Hochspannungsanschlüssen sind durch flexible zu ersetzen.
- Bei neuen Fahrzeugen oder grossen Revisionen ist der Einbau von automatischen Brandlöscheinrichtungen in Apparatekasten mit grosser elektrischer Leistung zu prüfen.

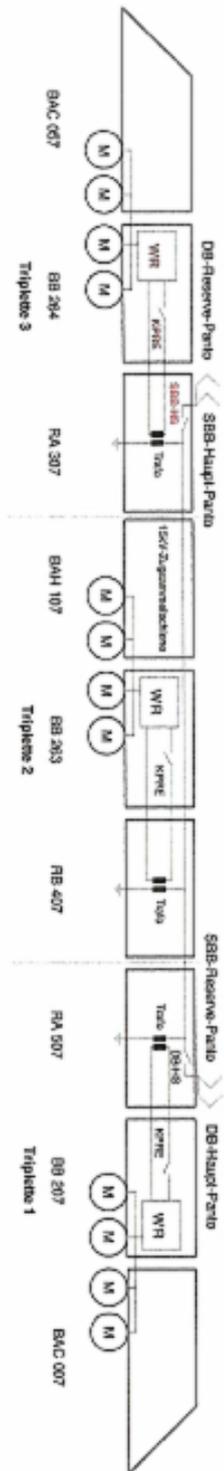
Abbildung 1 : Übersicht Cisalpino ETR 470 am 15 kV Wechselspannungsnetz
 Rot: Defekte in diesen Komponenten führten zum Brand
 WVR: Wechselrichter
 M: Motor
