## Rapport final

# du Service d'enquête sur les accidents des transports publics

sur le déraillement d'un Eaos posé sur bogies-transporteurs

à Six-Fontaines  
(ligne Travys Yverdon – Ste-Croix)

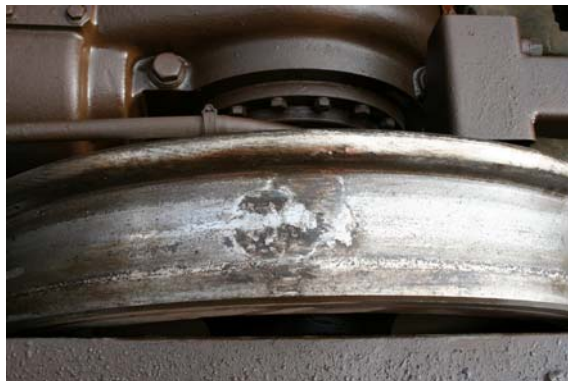
Photo 05

gros plats à tous les essieux, et dégâts au pantographe

dégâts aux bogies et à la caisse

dégâts aux châssis et aux éléments de frein

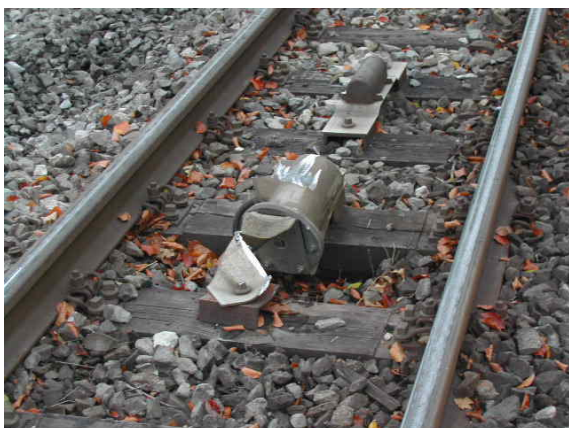
Photo 07

Voie : traverses endommagées  
Installations de sécurité : appareillage au sol endommagé  
Ligne de contact : un poteau arraché et divers isolateurs sectionnés

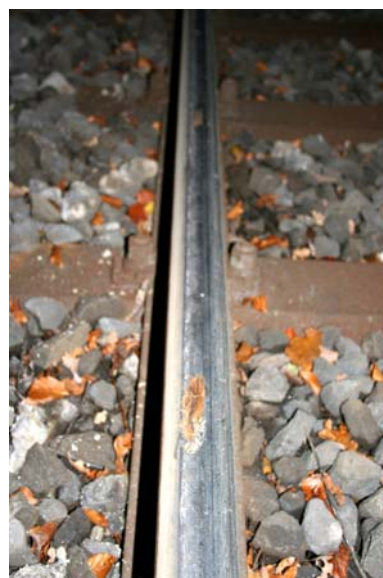
Photo 09

Etat des rails très mauvais, nombreuses feuilles mortes mouillées

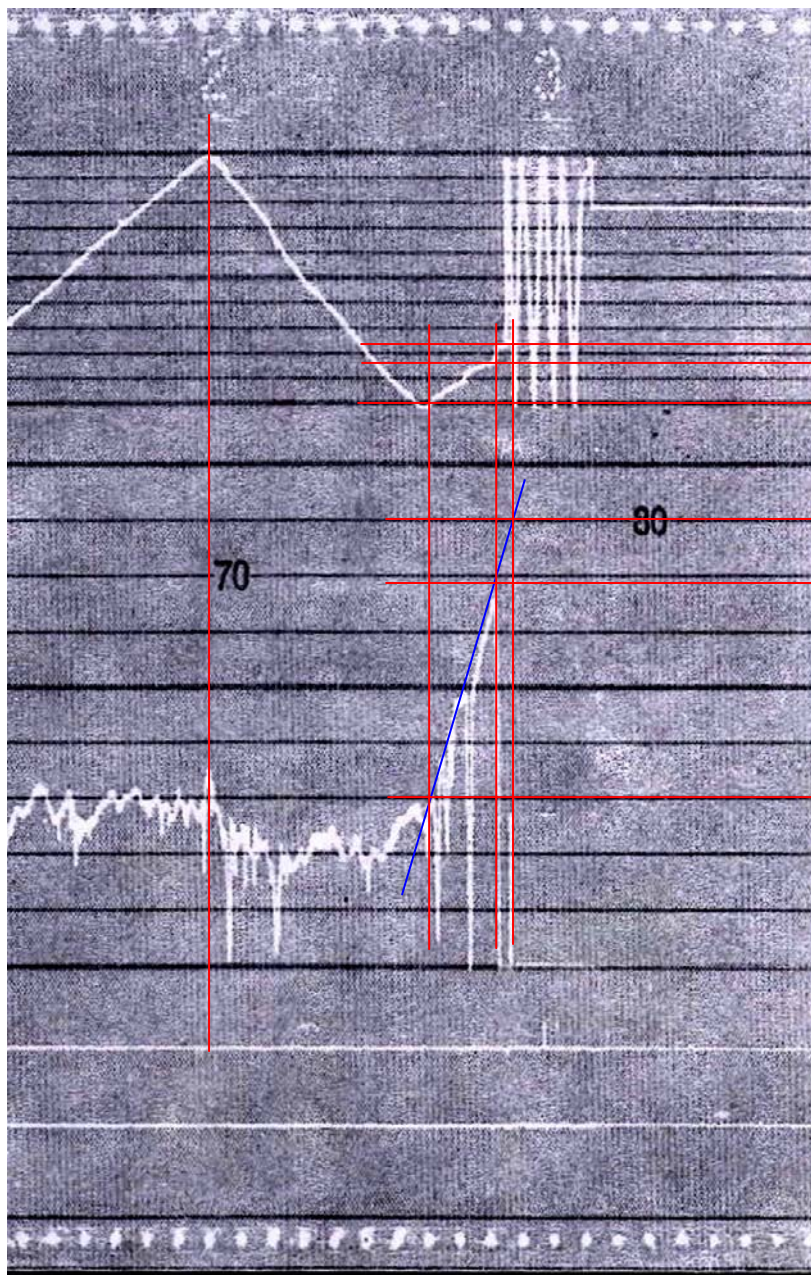
Extrait de la bande tachygraphique du train 6020 du 01.11.2005, Be 4/4 2

L'analyse de la bande tachygraphique montre que dans sa phase de dérive, le convoi a subi une accélération quasi constante de  $0,12 \text{ m/s}^2$ . La vitesse maximum du convoi ne peut par contre pas être mesurée, car les roues de l'automotrice se sont bloquées alors que le train roulait à 65 km/h et, dans ces conditions, la vitesse du tachygraphe étant "0" et il n'y a pas d'enregistrement sur la bande tachygraphique, ni sur le disque tachygraphique.

Le diagramme de la vitesse du train 6020 montre bien la difficulté que le mécanicien a eu pour maintenir une vitesse constante au vu des mauvaises conditions d'adhérence. Comme le mécanicien le mentionne dans son rapport d'audition, on constate un premier blocage des roues vers le tunnel de l'Onglettaz. La décision du mécanicien de limiter la vitesse du train à 20 – 22 km/h dès l'arrêt de Trois-Villes était judicieuse. Au lieu-dit "les Murets" la motrice s'est enrayée, la vitesse des roues tombant à 2 – 3 km/h pendant quelques secondes. Pour arrêter l'enrayement, le mécanicien a dû momentanément réduire le freinage électrique. A partir de ce moment, on peut dire que le convoi est parti à la dérive, sa vitesse augmentant de façon continue avec une accélération déterminée graphiquement de 0,12 m/s<sup>2</sup>. A la vitesse de 65 km/h les roues de l'automotrice se sont bloquées (probablement lorsque le mécanicien a effectué le serrage d'urgence). Lorsque les roues se sont bloquées, le tachygraphe a indiqué une vitesse "zéro" et aucun enregistrement ne s'est effectué sur la bande ou le disque tachygraphique. De ce fait, il n'est pas possible de savoir à quelle vitesse le convoi a abordé la courbe d'entrée de Six-Fontaines ni à quelle vitesse le wagon Eaos s'est renversé. La vitesse estimée à 75 - 80 km/h est vraisemblablement réaliste.

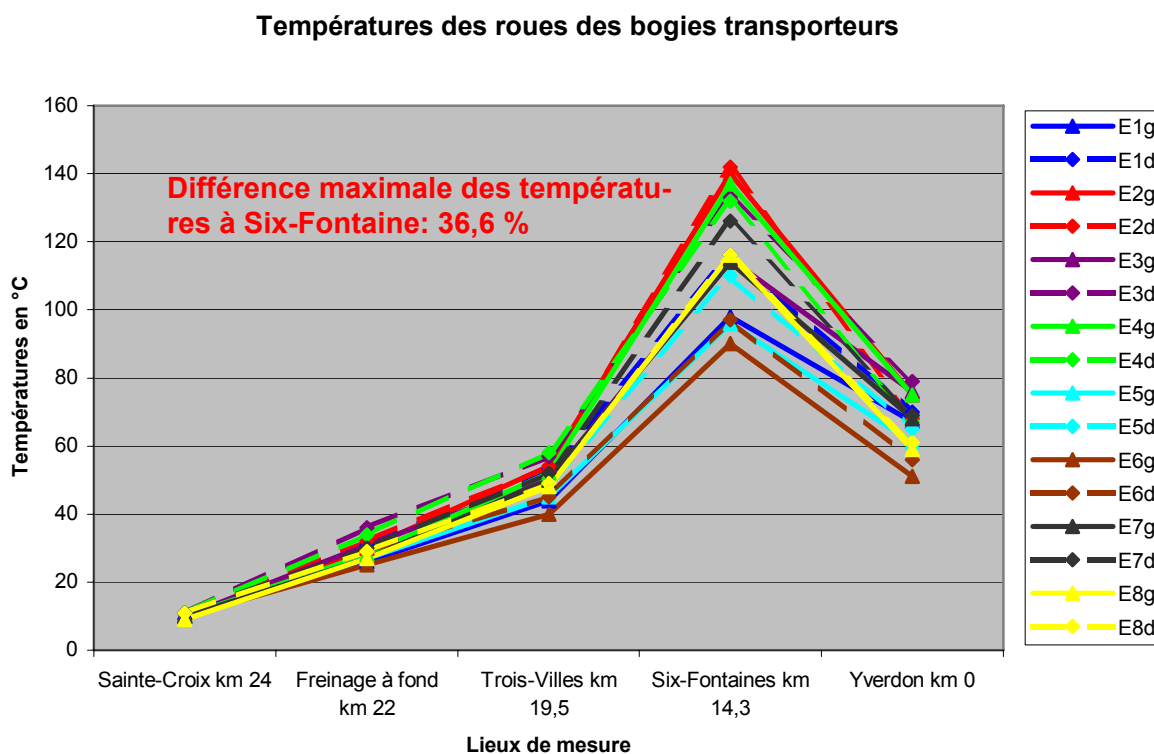
En pente de 40 à 44 ‰ il nous a semblé, subjectivement, que la charge remorquée était freinée de façon insuffisante. La dispersion des températures mesurées entre les roues des bogies-transporteurs nous a paru excessive (36,6 ‰). Ces différences élevées pouvaient être un indice que les bogies-transporteurs ne freinaient pas ou plus d'une façon homogène.

La température maximum des roues mesurée à Six-Fontaine est de 142 °C à l'essieu 2 droite. On constate une grande dispersion entre les températures des roues. A Yverdon les températures sont environ la moitié de celles mesurées à Six-Fontaines, ceci pour un temps de parcours de 31 min entre les deux séries de mesure et une température ambiante d'environ 10 °C:
