# **Schlussbericht der Schweizerischen Sicherheitsuntersuchungsstelle SUST**

über den Seeunfall des unter Schweizer  
Flagge laufenden Mehrzweckfrachters  
SABINA

vom 15. Oktober 2015

vor der Insel Bornholm, Dänemark

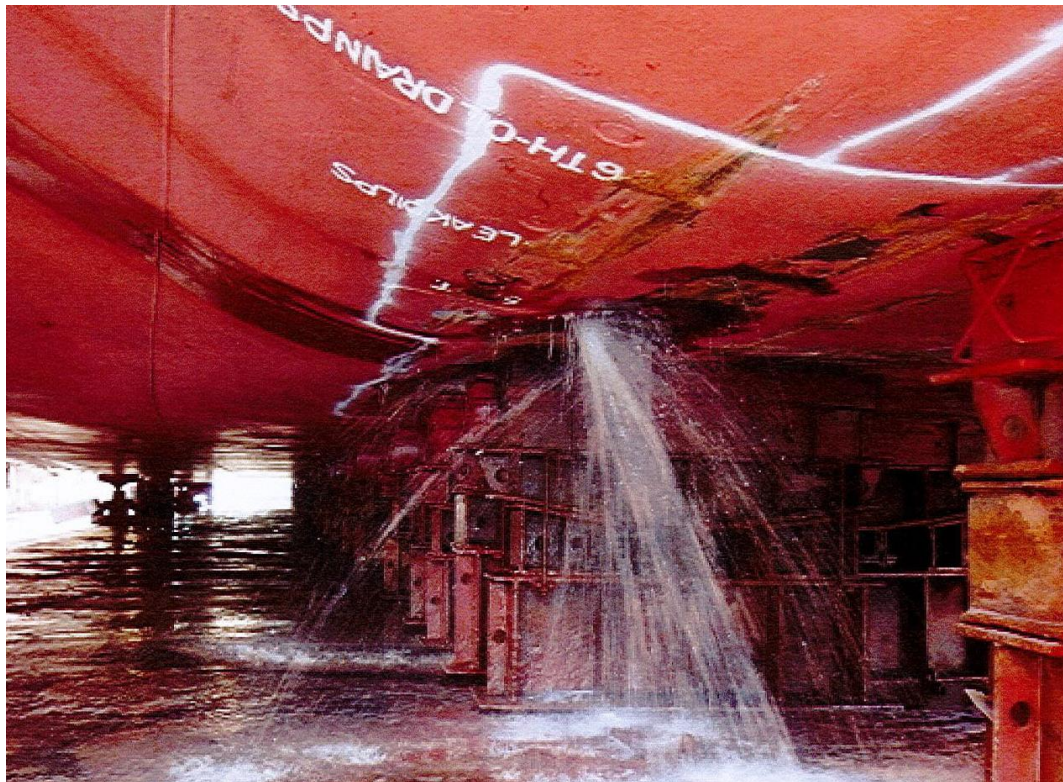
- Über eine Länge von 5.5 Meter und einer Breite von 1 Meter: Bis zu 5 cm tiefe Dellen und Kratzer in der Aussenhaut zwischen den Spanten 54 und 63 im Bereich des steuerbordseitigen Doppelboden-Wasser-Ballasttanks<sup>33</sup>.
- Über eine Länge von 13 Meter und einer Breite von 1.4 Meter: Dellen und Kratzer in der Aussenhaut zwischen den Spanten 10 und 32 im Bereich der horizontalen Kielplatte. Zwischen den Spanten 10 und 18 waren die Deformationen innerhalb der Toleranzen der Klassifikationsgesellschaft.
- Deformierte strukturelle Bauteile (Spanten, Bodenwrangen, Längsträger) in den obig beschriebenen beschädigten Bereichen des Doppelbodens.
- Dellen und Kratzer an der Unterseite des Ruderblatts.

**Abbildung 11:** Die SABINA in Tallinn im Trockendock. Blick von achtern in Richtung des Bugs. Durchbrüche, Dellen und Kratzer in den Bereichen des backbordseitigen Doppelboden-Wasser-Ballasttanks und des Kieltunnels sowie Dellen und Kratzer in den Bereichen des backbordseitigen Doppelboden-Wasser-Ballasttanks, des Kieltunnels, des Lecköl-Tanks (Markierung «LEAK OIL PS») und des Thermoöl-Ablass-Tanks (Markierung «OIL DRAIN PS»). In den Doppelboden der SABINA eingedrungenes Wasser strömt durch die Durchbrüche des Doppelbodens hindurch ins gelenzte Trockendock.

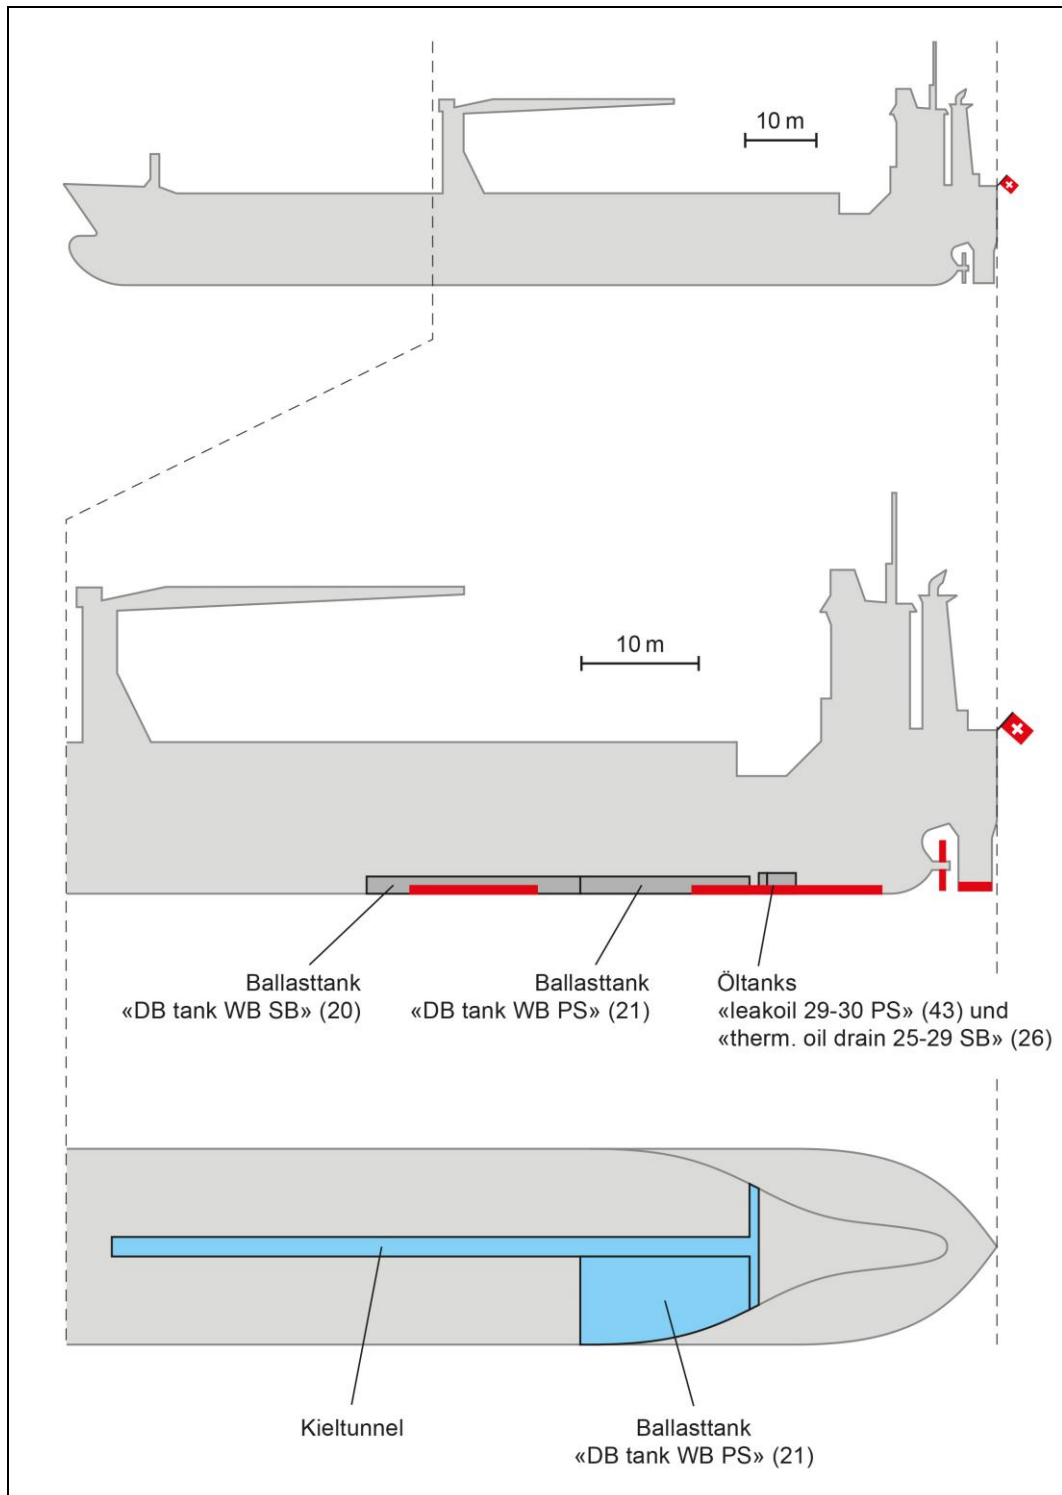
**Abbildung 12:** Obere Darstellung: Seitenriss der gesamten SABINA. Mittlere Darstellung: Seitenriss. Beschädigte Stellen an Ruder, Schiffsschraube und der Rumpfunterseite in den Bereichen der eingezeichneten Ballast- und Öltanks zwischen den Spanten 10 und 38 sowie zwischen den Spanten 54 und 63 (rot markiert). Untere Darstellung: Grundriss. Volumen, in die nach der Grundberührung Wasser eindringen konnte (Ballasttank und Kieletunnel, blau markiert, vgl. Abbildung 11). Tank-Nummern in Klammern entsprechen der Nummerierung in der Tabelle «hold and tank capacities». Darstellungen und Markierungen generalisiert.

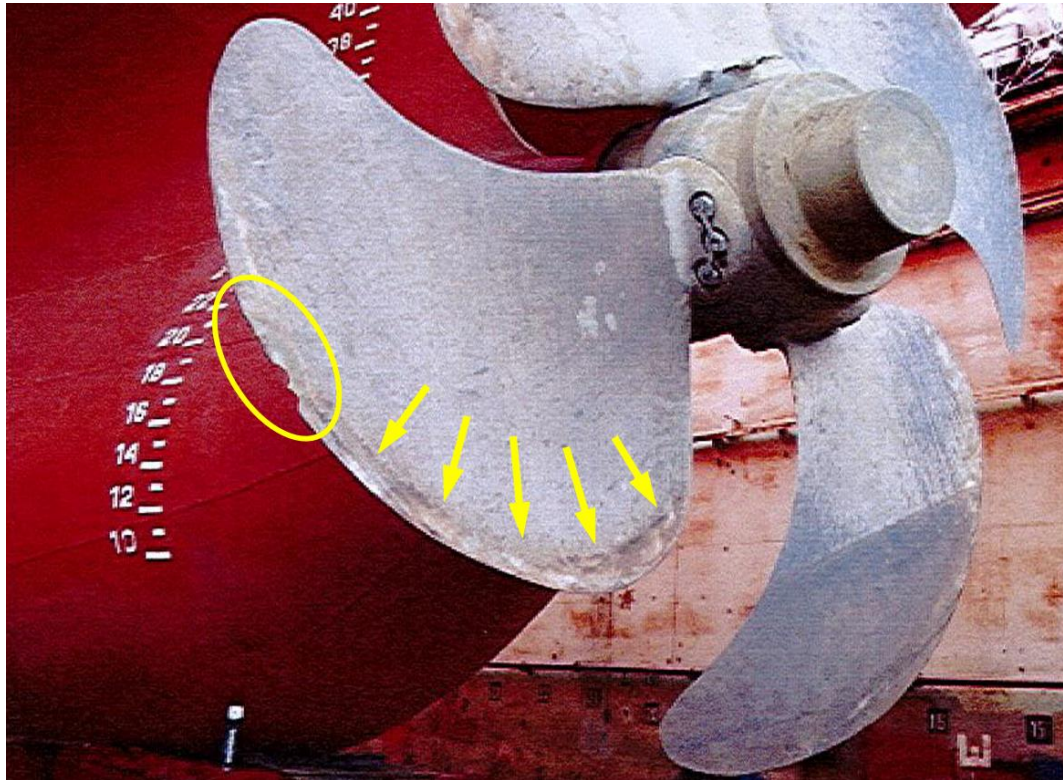
An der Eintrittskante eines Propellerblatts der Schiffsschraube zeigte sich an einer Stelle eine 35 cm lange und bis 5 cm tiefe Einkerbung (vgl. Abbildung 13).

Ausserdem waren an den Eintrittskanten aller Propellerblätter oberflächliche Kratz- oder Schleifspuren sichtbar. Die Spuren waren in Drehrichtung der Schiffsschraube ausgerichtet. Der Bereich der Spuren hatte entlang der Profilschneide eine Tiefe von etwa 15 cm.

**Abbildung 13:** Die SABINA in Tallinn im Trockendock. 35 cm lange und bis 5 cm tiefe Einkerbung in der Eintrittskante eines Propellerblatts der Schiffsschraube (gelbe Ellipse). Die Kratz- oder Schleifspuren an den Eintrittskanten der Propellerblätter sind ebenfalls sichtbar (gelbe Pfeile, nur an einem Blatt markiert).

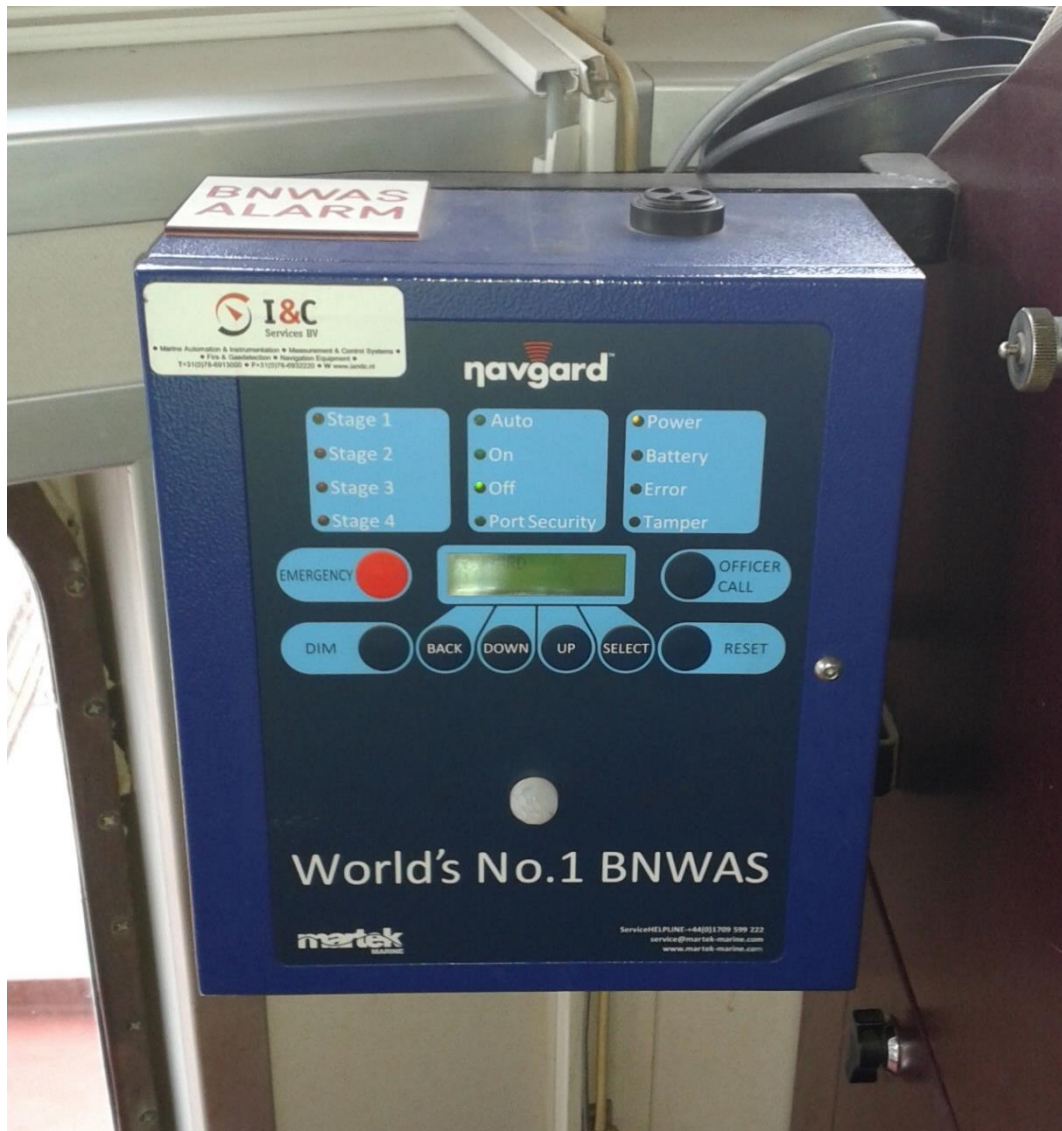
Gemäss den Angaben des Zweiten Offiziers sei er in der Zeit zwischen seiner Anmusterung auf der SABINA und dem Zwischenfall nie bezüglich installierter Sensoren, Funktionalitäten und Betrieb der Brückenwachalarmanlage instruiert worden. So war der Zweite Offizier denn auch der Meinung, das auf der SABINA installierte BNWAS verfüge über drei Infrarot-Bewegungssensoren.

**Abbildung 16:** BNWAS-Bedien-Einheit («control panel»), backbordseitig direkt anschliessend an das Brückenpult auf Hüfthöhe installiert (vgl. Abbildung 17). Mittig ist die Status- und Bedien-Anzeige angebracht, darüber drei Gruppen mit je vier Status-Leuchten. Da das Gerät ausgeschaltet ist, leuchtet die Status-Leuchte «Off» grün. Darunter sowie links und rechts befinden sich acht Drucktasten. Die Drucktaste rechts unten ist die Reset-Taste. Der rote Knopf links oben ist die *Emergency*-Taste. Der weisse «Knopf» mittig oberhalb des Schriftzuges «World's No. 1 BNWAS» ist die Linse des integrierten Infrarot-Bewegungssensors.
