Schlussbericht der Schweizerischen Sicherheitsuntersuchungsstelle SUST

über den Unfall an Bord des unter Schweizer Flagge laufenden Mehrzweckfrachters
SABINA

vom 26. Juni 2015

in einer Werft in Konstanz, Rumänien

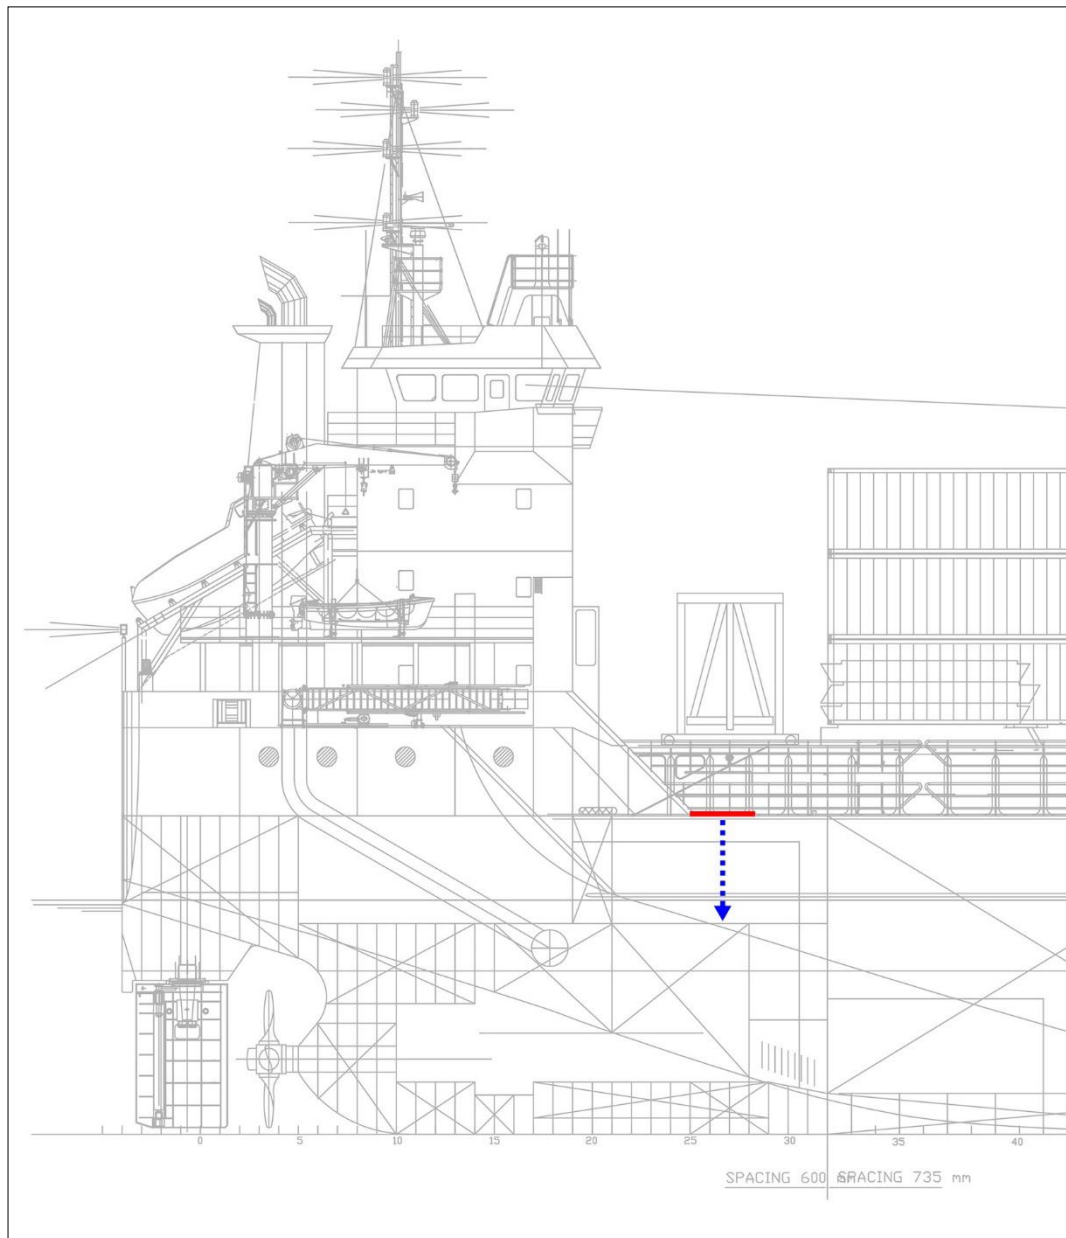
Abbildung 2: Skizze der Unfallsituation auf Basis des Generalplans eines Schwesterschiffs der SABINA. Rote Markierung: Ungefähre Lage der Wartungsluke («skylight») auf dem Hauptdeck. Blauer Pfeil: Sturz des Bootsmanns in den Maschinenraum. Die Länge des Pfeils entspricht der ungefähren Fallhöhe von drei Metern. Quelle des Generalplans: Damen Shipyards Cargo Vessels.

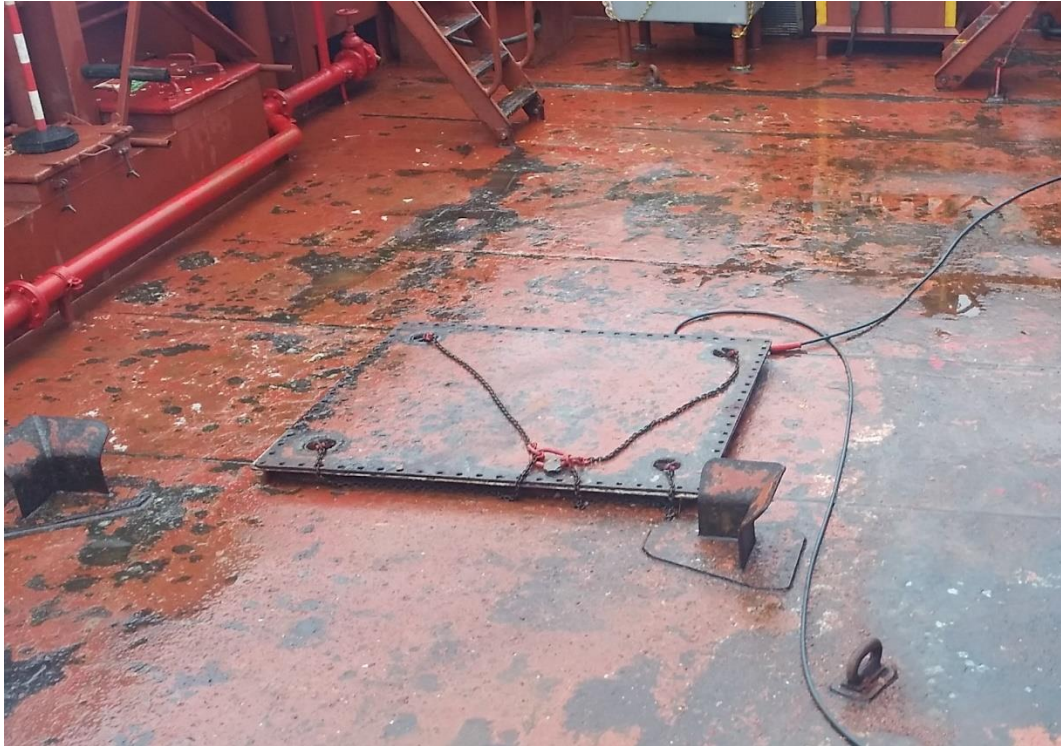
Das Süll der Wartungsluke auf dem Hauptdeck war nur wenige Zentimeter hoch.

Abbildung 4: Die Wartungsluke auf dem Hauptdeck in geschlossenem Zustand. Gut erkennbar ist das nur wenige Zentimeter hohe Lukensüll sowie Ketten, die zum Anheben des Lukendeckels an diesem befestigt wurden.

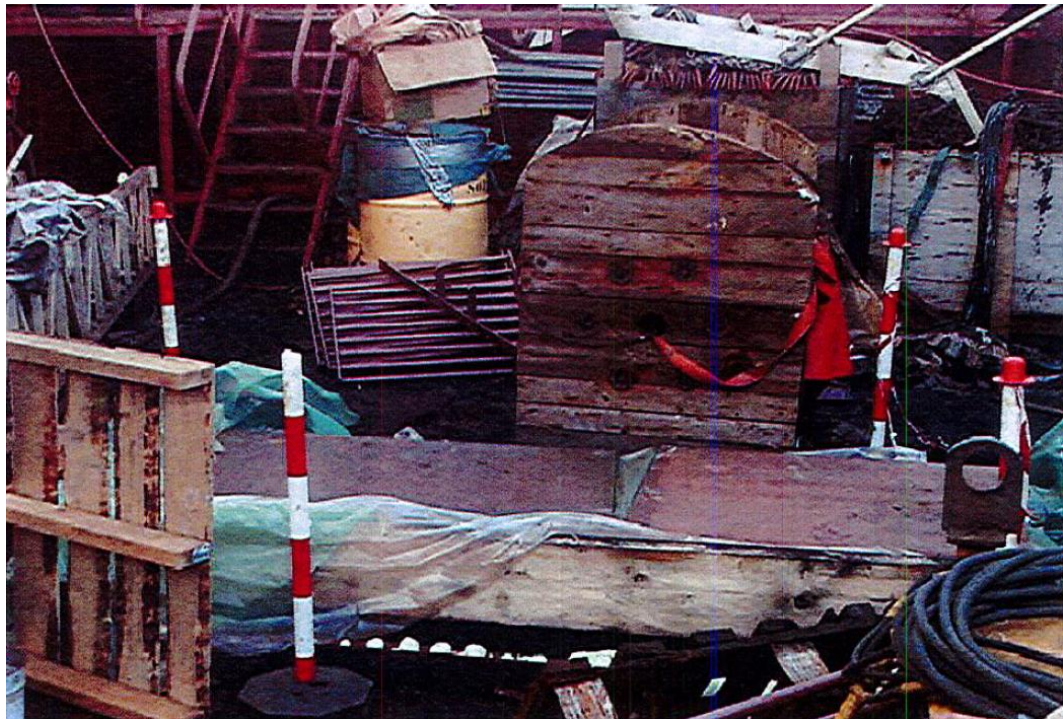
Der Matrose vermutete im Nachhinein, dass er und seine Kollegen das zu dünne Metallblech nicht als solches erkannt hatten, da das Deck um die Wartungsluke herum mit Baumaterial oder Werkzeugen verstellt war (vgl. Abbildung 5). Die Dicke des Metallblechs schätzte der Matrose nachträglich auf maximal drei Millimeter. Er und seine Kollegen hätten die normale Schutzausrüstung für Werftarbeiten getragen, insbesondere Helm und feste Schuhe. Einen Sicherheitsgurt, respektive ein Gurtzeug (*harness*) hätten er und seine Kollegen nicht getragen, da man davon ausging, dass die Metallplatte stabil sei und deshalb keine Gefahr des Abstürzens herrsche.

Abbildung 5: Situation auf dem Hauptdeck nach dem Zwischenfall: Mit Holz und Metallblech abgedeckte Wartungsluke und vier rot-weiße Pfosten zum Schutz angebracht. Der Bereich um die Wartungsluke herum ist mit Baumaterial verstellt.

Die Tatsache, dass das Hauptdeck um die Luke herum mit Baumaterial und Werkzeug verstellt war (vgl. Kapitel 1.1.2 und Abbildung 5), dürfte das Erkennen von Gefahren in diesem Bereich zusätzlich erschwert haben.
