# Service suisse d'enquête de sécurité SESE

## Rapport annuel 2023

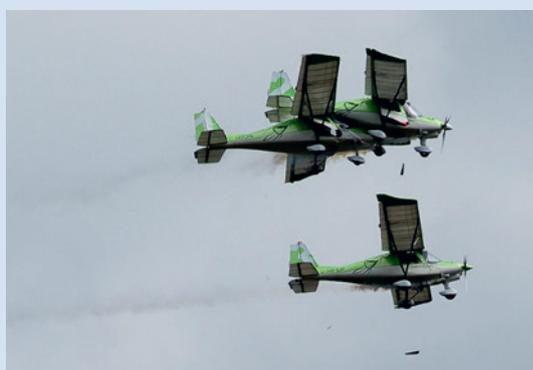
### Collision au-dessus de Dittingen (BL), 23.08.2015

Lors d'une démonstration aérienne publique, deux avions ultra-légers d'une formation de trois sont entrés en collision au nord-est du terrain d'aviation de Dittingen (LSPD).

Selon l'Agence de l'Union européenne pour la sécurité aérienne (*European Aviation Safety Agency – AESA*), il n'est pas nécessaire de disposer d'une autorisation spécifique pour effectuer des vols en formation, comme c'est le cas pour les vols de voltige. Il n'existe pas de directives ni de syllabus obligatoires pour la formation théorique et pratique au vol en formation.

L'Agence de l'Union européenne pour la sécurité aérienne (AESA) devrait prendre les mesures nécessaires pour garantir que des directives standardisées au niveau international soient appliquées dans tous les États membres pour les démonstrations aériennes publiques. Ces directives devraient définir les conditions d'obtention d'une autorisation de présentation (*Display Authorisation*), décrire la formation théorique et pratique ainsi que le contrôle des connaissances et des compétences de pilotage des pilotes. Elles devraient également définir les exigences pour l'octroi d'autorisations spéciales de présentation en formation.

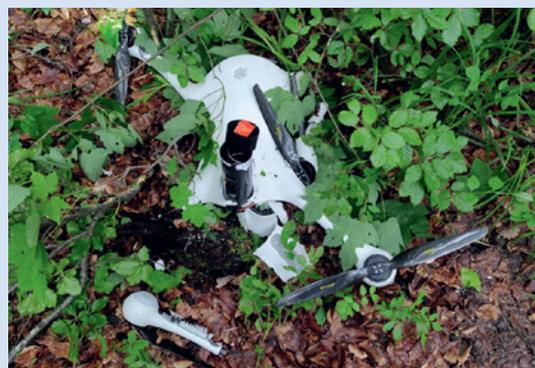
### **Accident de drone, Irchel (ZH), 09.05.2019**

Environ une minute après son décollage de l'Université de Zurich (UZH) Irchel, le drone M2 V9 a déclenché automatiquement le système d'interruption de vol (*Flight Termination System* – FTS) et a initié une descente d'urgence en parachute. Après l'éjection du parachute, la corde de liaison s'est rompue et le drone a heurté le sol de la forêt en chute libre provoquant sa destruction.

Comme l'a montré l'enquête, la position de vol du drone était encore stable à ce moment-là et un atterrissage sous l'action du moteur n'aurait donc pas été fondamentalement exclu, soit en pilotage manuel à vue, soit de manière autonome.

En cas d'utilisation dans des conditions climatiques extrêmes, les paramètres critiques pour le vol, tels que la température et l'humidité ambiantes, ne sont pas pris en compte dans la pratique. Cela permettrait, dans certaines conditions, d'interrompre prématurément une mission de vol ou de ne pas l'effectuer du tout.

L'Office fédéral de l'aviation civile (OFAC) devrait veiller à ce que le fabricant révise les conditions de déclenchement du système automatique d'interruption de vol (*Flight Termination System*) de manière à ce que des mesures appropriées (*contingency procedures*) permettent d'obtenir une fin de vol contrôlée avant que le parachute ne se déclenche et que le drone ne tombe au sol de manière incontrôlée.

L'Office fédéral de l'aviation civile (OFAC) devrait, en collaboration avec l'exploitant ou le fabricant, s'assurer, par des mesures organisationnelles ou techniques appropriées, qu'un décollage dans des conditions environnementales inadéquates, qui pourraient par exemple entraîner de la condensation ou du givrage, est empêché.

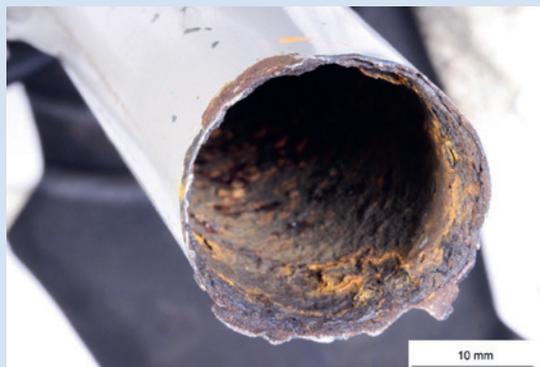
Le manche à balai droit d'un motoplaner de type SF 25C s'est rompu juste au-dessus de la soudure, à la jointure entre le manche et la tringlerie de liaison, de sorte qu'il n'était plus possible de l'utiliser pour commander les ailerons et la gouverne de profondeur. Vu la conception de l'appareil, les ailerons pouvaient encore être actionnés avec le manche gauche, mais pas la gouverne de profondeur. Ignorant que le manche s'était rompu, l'équipage a perdu le contrôle du motoplaner au décollage. L'avion s'est violemment écrasé au sol, est entré en collision avec un arbre avant de s'immobiliser, gravement endommagé.

Le motoplaneur a été fabriqué en 1977. L'enquête a révélé que l'intérieur du tube d'acier cassé était fortement corrodé et donc fragilisé.

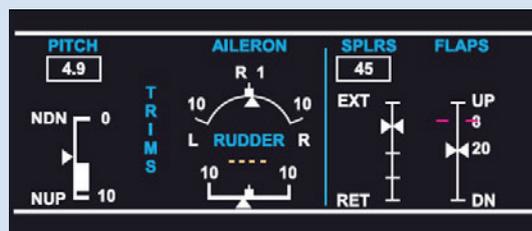
L'enquête a établi que l'inversion de la fonction des déporteurs spoileron occasionnée par une erreur de maintenance, n'avait jamais été détectée par la totalité des équipages de conduite ayant piloté l'avion avant l'incident grave. Sur la représentation synoptique de la page des commandes de vol, les index de positions des déporteurs gauche et droit sont regroupés autour d'un seul axe vertical et peuvent être facilement confondus. Lors de la vérification des déporteurs spoileron avant le décollage, les pilotes sont ainsi susceptibles de tomber dans un biais de confirmation en se trompant d'index et confirmer une séquence de débattements qu'ils estiment être vraie.

L'Autorité de surveillance américaine (*Federal Aviation Administration – FAA*) devrait assurer que le constructeur modifie l'affichage des commandes de vol de manière à éviter au mieux la possibilité de confusion entre les déporteurs gauche et droit; il conviendrait que cette recommandation concerne tous les aéronefs équipés d'affichages similaires.

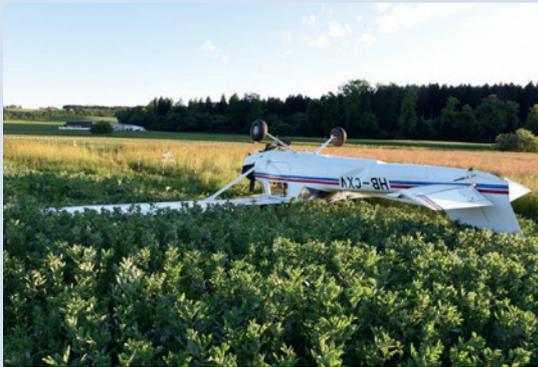
#### **Accident au décollage d'un avion à moteur sur l'aérodrome de Beromünster (LU), 12.06.2020**

L'avion a été amené à décoller à une vitesse trop faible et la puissance de décollage disponible n'a pas été suffisante pour lui permettre d'accélérer ou d'effectuer une montée. L'atterrissage d'urgence au cours duquel l'avion s'est retourné dans un champ d'herbes hautes était inévitable.

Des incidents peuvent se produire, en particulier en cas de décollage d'aérodromes aux pistes relativement courtes et dans des conditions exigeantes, lorsque la distance de décollage disponible n'est pas suffisante pour effectuer un décollage plus sûr. De même, les atterrissages sur des pistes courtes peuvent entraîner un dépassement de l'extrémité de la piste, car la distance d'atterrissage disponible est trop faible. Ces incidents sont généralement dus à des hypothèses trop optimistes quant aux performances de l'avion ou à une technique de décollage ou d'atterrissage inadaptée qui n'exploite pas les performances de l'avion de manière optimale. De plus, certains types d'avions, surtout les plus anciens, ne disposent que d'indications de performance relativement simples, qui ne permettent pas de prendre des décisions fiables dans toutes les situations.

Il est recommandé de prévoir de généreuses marges de sécurité dans les calculs de performances pour le décollage et l'atterrissage sur des pistes courtes et dans des conditions terrestres ou météorologiques exigeantes, et d'adapter l'exploitation de l'avion concerné aux valeurs de performance calculées et aux conditions générales existantes, par exemple en réduisant la charge de l'avion. En outre, les procédures de décollage et d'atterrissage courts des types d'avions concernés doivent être maîtrisées.

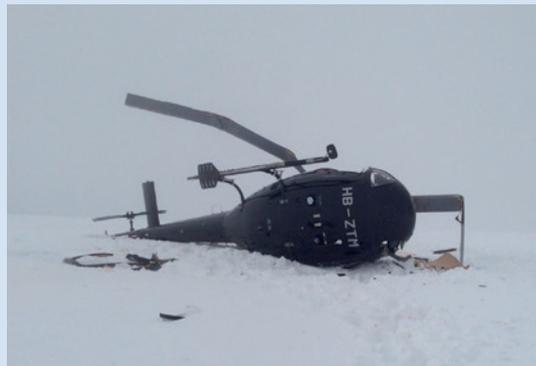
#### Accident à l'atterrissage d'un hélicoptère sur la place d'atterrissage en montagne du Petersgrat (VS), 13.05.2017

En tentant d'atterrir avec un hélicoptère sur un manteau neigeux sans référence en haute montagne, dans des conditions de lumière diffuse et peu contrastée, le pilote a perdu le contrôle de la position de vol de l'hélicoptère qui s'est

renversé sur le côté gauche. Les pales du rotor ont percuté le toit de la cabine et l'ont pratiquement entièrement arraché dans sa partie avant. Le pilote a été alors mortellement blessé à la tête. Les passagers ont été légèrement blessés ou n'ont pas été touchés et ont pu s'extraire de l'épave.

L'interrupteur principal de la radio-balise de détresse (*Emergency Locator Transmitter – ELT*) était en position OFF. L'ELT ne pouvait donc pas émettre de signaux.

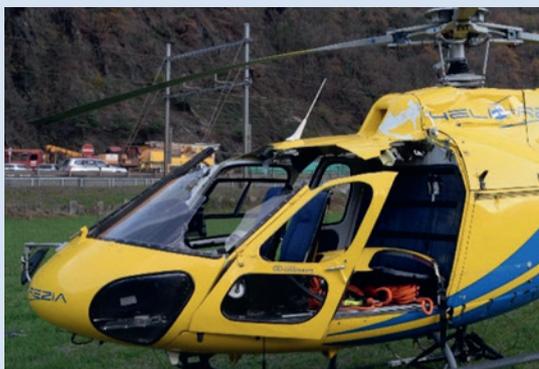
Après son décollage, un hélicoptère a heurté le câble de terre d'une ligne à haute tension, a été gravement endommagé et a dû se poser en urgence.

Le pilote, qui connaissait en principe la ligne à haute tension, n'avait pas perçu l'obstacle en raison d'une mauvaise perception de la situation (*situational awareness*).

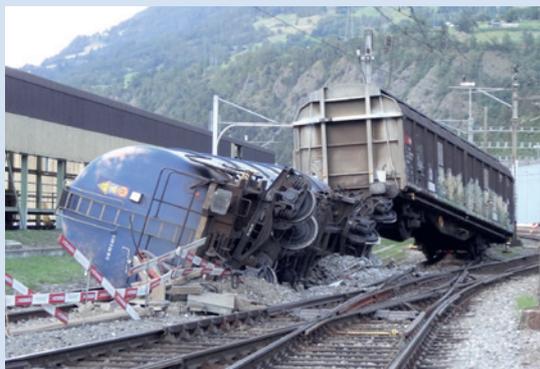
- Dans la pratique, les informations mises à disposition par le détecteur de voie radio ne sont guère utilisées.
- Le panneau rabattable indiquant la mauvaise marchandise dangereuse sur le wagon-citerne déraillé ne disposait pas, lorsqu'il était rabattu, d'une sécurité appropriée empêchant une ouverture involontaire.

Dans le cas de l'accident en question, la possibilité offerte par le détecteur de voie radio du système LISA<sup>1</sup> d'informer qu'il n'y avait qu'une seule voie de circulation partielle n'a

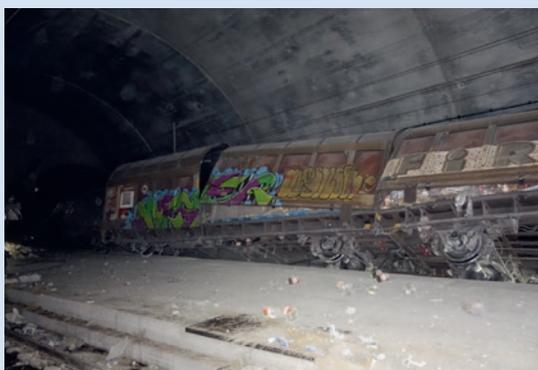
Le 10 août 2023, plusieurs wagons d'un train de marchandises circulant en direction du nord déraillent dans le tunnel de base du Saint-Gothard, à proximité du poste multifonctionnel de Faido. Il en résulte des dommages très importants à l'infrastructure et aux véhicules. Plusieurs fragments d'une toile de roue sont retrouvés avant le lieu du déraillement et ont pu être attribués à l'un des wagons de marchandises déraillés.

Les toiles de roue sont des composants critiques pour la sécurité qui, en cas de défaillance, peuvent directement entraîner un accident grave.

Quelle que soit la cause initiale d'une fissure de la toile de roue, celle-ci, une fois initiée, se développe lentement dans la roue. Sa croissance progresse de manière continue en fonction du nombre de cycles de charge jusqu'à la rupture par violence de la roue dans le corps de la roue.

Une fissure dans une toile de roue ne peut pas être détectée à ce jour par l'état de la technique des dispositifs de contrôle des trains actuellement disponibles en Suisse pour l'infrastructure. Lors des examens techniques de traction en service, une fissure ne peut être constatée que sous certaines conditions, en fonction de son ampleur et uniquement dans la zone visible de la roue.

Les premiers résultats de l'enquête ainsi que les premiers résultats de l'analyse métallurgique montrent une similitude avec les ruptures de roues qui ont fait l'objet du premier « JNS Procedure Broken wheels ».

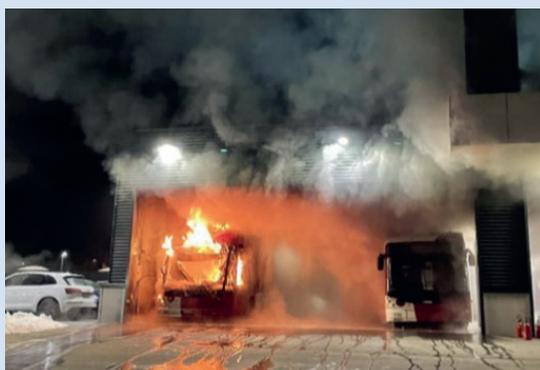
- La non-isolation du pôle négatif du réseau des batteries 24 V par rapport au châssis du véhicule.
- La non-protection des arêtes vives de divers éléments métalliques sur lesquels cheminent des câbles électriques.
- La non-aptitude de certains câbles des circuits auxiliaires à limiter la propagation de la flamme.

Le châssis et la carrosserie des trolleybus sont composés de divers éléments métalliques assemblés. Certains de ceux-ci peuvent présenter des arêtes vives, lesquelles peuvent à terme, à cause des vibrations induites lors de la circulation du véhicule, endommager le câblage électrique et conduire à une défectuosité d'origine électrique.
