Büro für Flugunfalluntersuchungen BFU
Bureau d'enquête sur les accidents d'aviation BEAA
Ufficio d'inchiesta sugli infortuni aeronautici UIIA
Uffizi d'inquisiziun per accidents d'aviatica UIAA
Aircraft accident investigation bureau AAIB

Zusammenfassender Bericht Nr. 1970 des Büros für Flugunfalluntersuchungen

über die Marvel Schebler/Precision Airmotive
Vergaser- respektive Schwimmersystem-Störungen
in der Schweiz

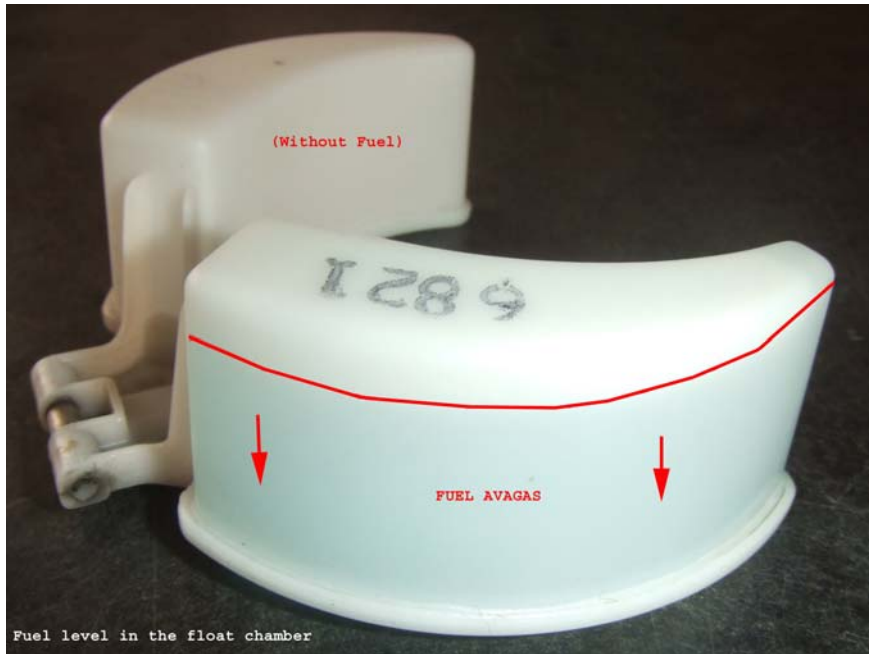
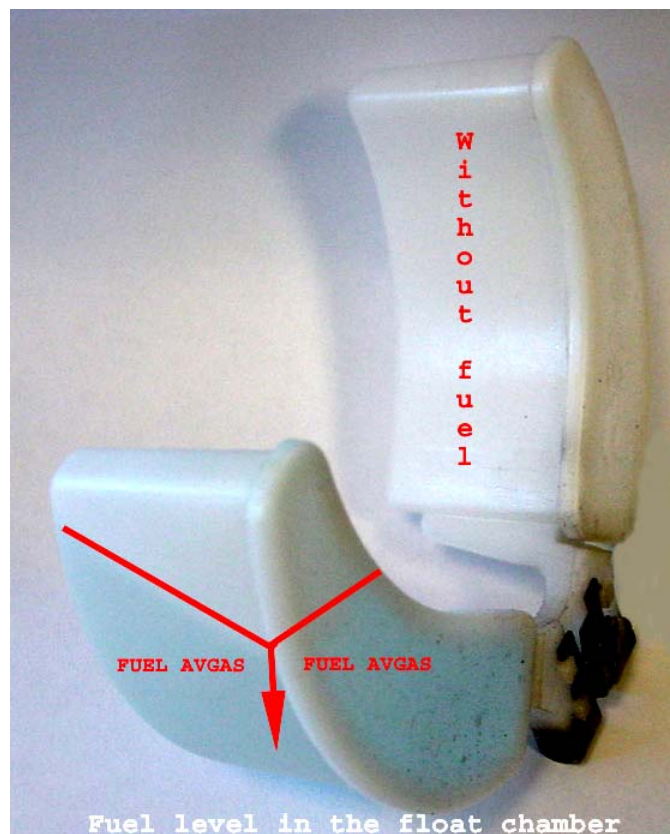
Fig. 2 und 3: Marvel Schebler/Precision Airmotive Vergaser MA-4SPA, p/n 10-5217, s/n CK817178, Flugzeug HB-HEZ (Anlage Fall 7). Schwimmer, bei dem eine der beiden Schwimmerkammern aus Kunststoff zu 80% mit AVGAS voll gelaufen ist.

Die Schwimmer aus Kunststoff bestehen aus zwei bananenförmigen Schwimmerkammern, deren Hohlraum mit einem flachen Deckel verschweisst ist (siehe Fig. 2 und 3). Es scheint, dass die Undichtheiten bei den Schweissstellen entstehen. Solche Undichtheiten können verursacht werden durch:

Bei der Untersuchung des Vergasers wurde in einem der Kunststoff-Schwimmerkörper eine grosse Menge AVGAS Benzin vorgefunden.

Die Kunststoff-Schwimmer Schwimmerkammer der Vergasertypen Marvel Schebler/Precision Airmotive MA-4-5 und MA-4SPA mit einer Luftkammer sind innerhalb eines befristeten Zeitraumes durch ein geeignetes Produkt zu ersetzen.
