Büro für Flugunfalluntersuchungen BFU
Bureau d'enquête sur les accidents d'aviation BEAA
Ufficio d'inchiesta sugli infortuni aeronautici UIIA
Uffizi d'inquisiziun per accidents d'aviatica UIAA
Aircraft accident investigation bureau AAIB

Rapport compendieux no. 1970 du Bureau d'enquête sur les accidents d'aviation

concernant les dérangements survenus en Suisse
sur des carburateurs resp. des systèmes de flotteur
de type Marvel Schebler/Precision Airmotive

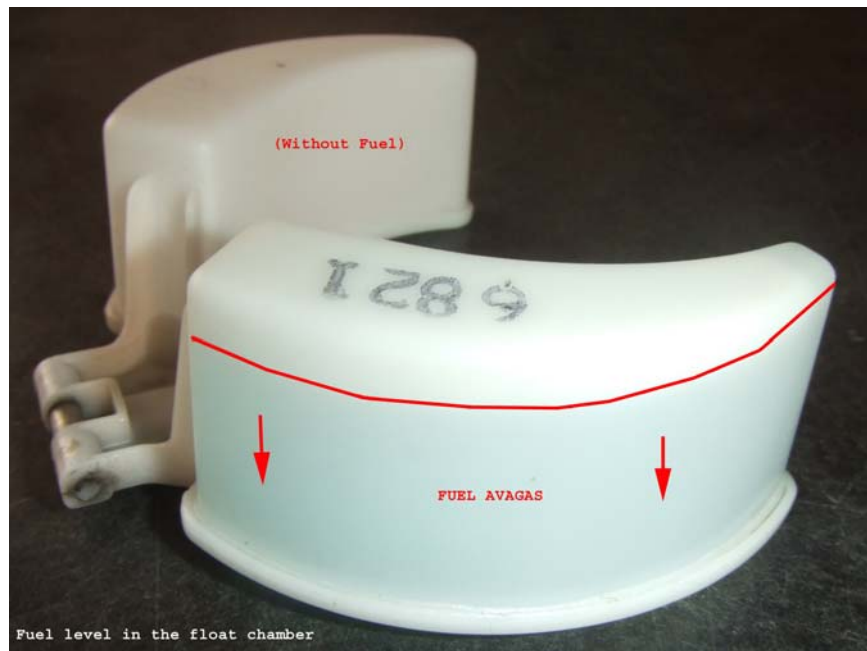
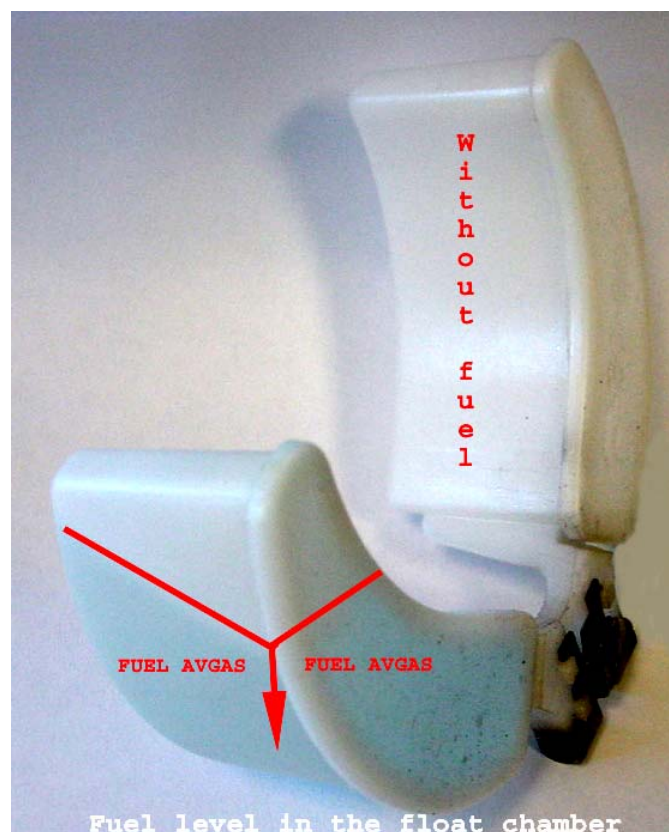
Fig. 2 et 3: Carburateur Marvel Schebler/Precision Airmotive MA-4SPA, p/n 10-5217, s/n CK817178, de l'aéronef HB-HEZ (annexe, cas no. 7). Flotteur en polymère dont une des deux chambres est remplie à 80% de carburant AVGAS.

Les flotteurs en polymère sont composés de deux chambres en forme de banane, dont la cavité est fermée par un couvercle soudé (voir fig. 1). Apparemment, la mauvaise étanchéité provient des soudures et pourrait avoir pour cause:

- Une mauvaise soudure
- Une fatigue des joints de soudure à la suite de fortes vibrations
- Un affaiblissement des joints de soudure dû au vieillissement
- Une formation de fissures dues à des tensions provoquées par les additifs contenus dans le carburant, comme alcool, huiles ou colorants, etc.
- Une influence de la température et de la pression

L'examen du carburateur a confirmé la présence de carburant AVGAS dans une des deux chambres du flotteur en polymère.

Remplacer, durant une période limitée, les flotteurs synthétiques à chambres à cavité des carburateurs de type Marvel Schebler/Precision Airmotive MA-4-5 et MA-4SPA par un produit adapté.
