Nr. 2242

Summarische Berichte

Unfalluntersuchungsstelle SUST

vom 1. Januar bis 31. Dezember 2014

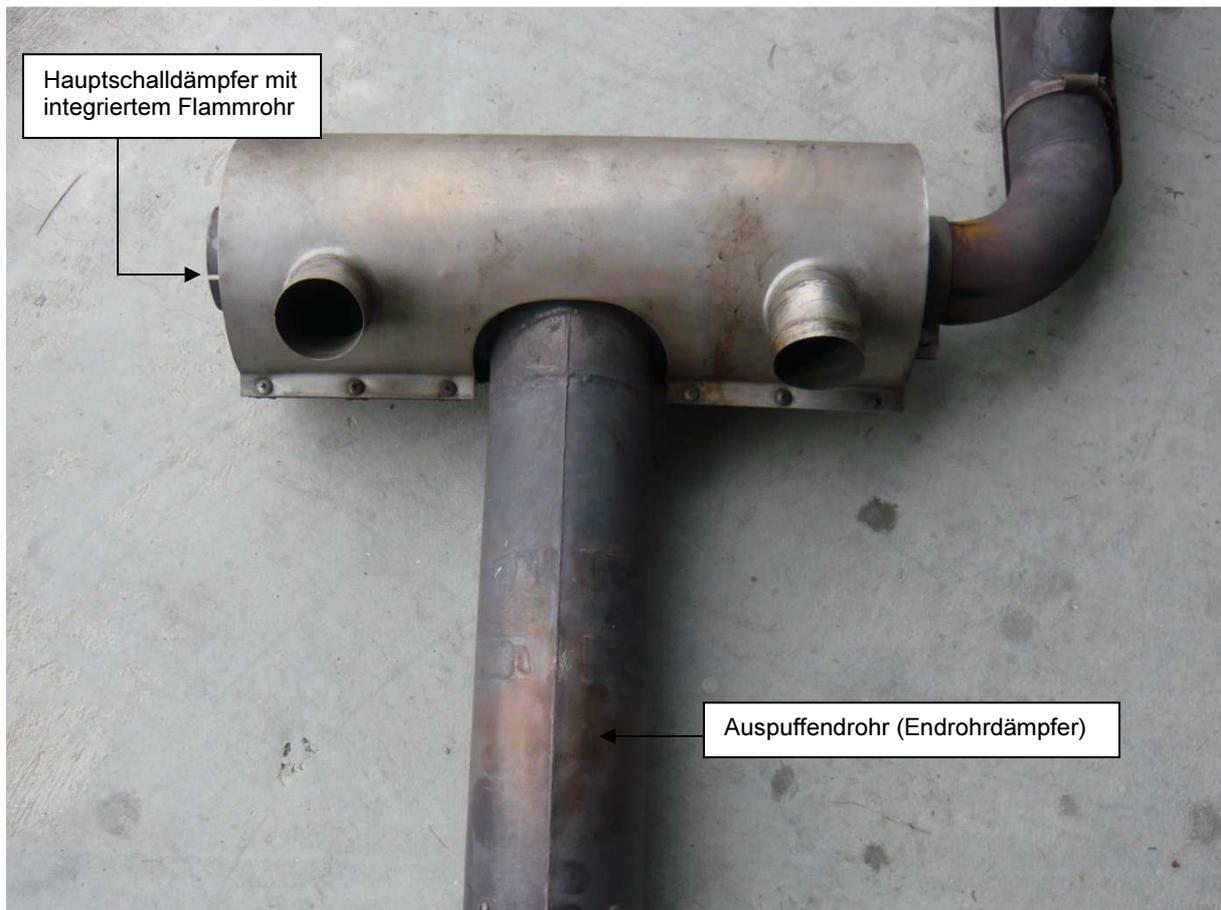
Bei der technischen Untersuchung konnte bei der HB-KCE festgestellt werden, dass das Flammrohr, auch Flammkegel oder Schikane genannt, im Hauptschalldämpfer der Auspuffanlage entzweigebrochen war. Die eine Flammrohrhälfte gelangte in das Auspuffendrohr (Endrohrdämpfer) und verschloss dieses dadurch (vgl. Abb. 2 bis 4). Dies führte dazu, dass die Abgasabfuhr nicht mehr gewährleistet war und der Motor schliesslich an Leistung verlor und abstellte.

Abbildung 2: Auspuffanlage mit Hauptschalldämpfer und Auspuffendrohr (Endrohrdämpfer).

- zu (a): je ein LH und RH Abgasrohr demontieren, Flammkegel von der Seite mit Taschenlampe ausleuchten, auf Verformungen oder anderweitige Beschädigungen, sowie auf einwandfreie Durchlässigkeit für den Abgasstrom prüfen. alternativ kann die Inspektion auch mittels Endoskop durch das Endrohr erfolgen.
- zu (b): Heizmantel demontieren, Mufflermantel auf Verformungen und Rißbildung visuell untersuchen. Dichtigkeitstest mittels Staubsauger durchführen. Undichtigkeit mit Lecksucher lokalisieren. Undichtigkeiten mittel WIG-Schweißung instandsetzen. Schweißzusatz 1.4551.
- zu (c): gefährdeten Bereich durch Sichtprüfung auf Rißbildung untersuchen.
- zu (d): Seitendeckel mittels Sichtprüfung auf Risse untersuchen
- zu (e) Seitenteile mittels Sichtprüfung auf Risse untersuchen.

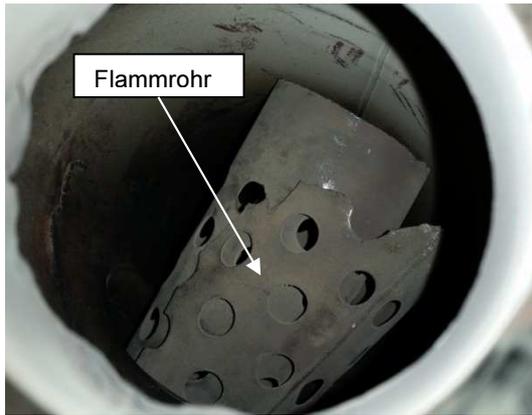
Abbildung 3: Defektes Flammrohr, welches das Auspuffendrohr verschlossen.

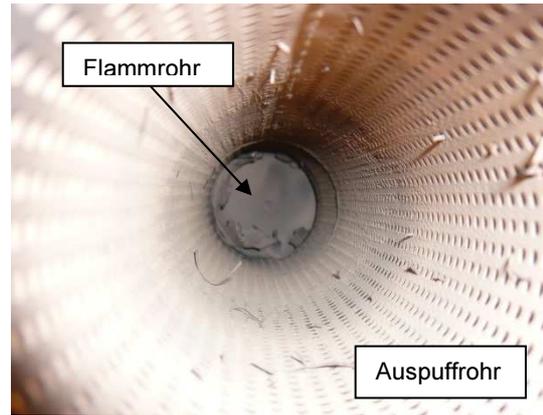
Abbildung 4: Blick in das verschlossene Auspuffendrohr.
