# Schlussbericht der Eidgenössischen Flugunfall-Untersuchungskommission

über den Unfall

des Heissluftballons Colt 77A HB-BEX

vom 20. September 1980

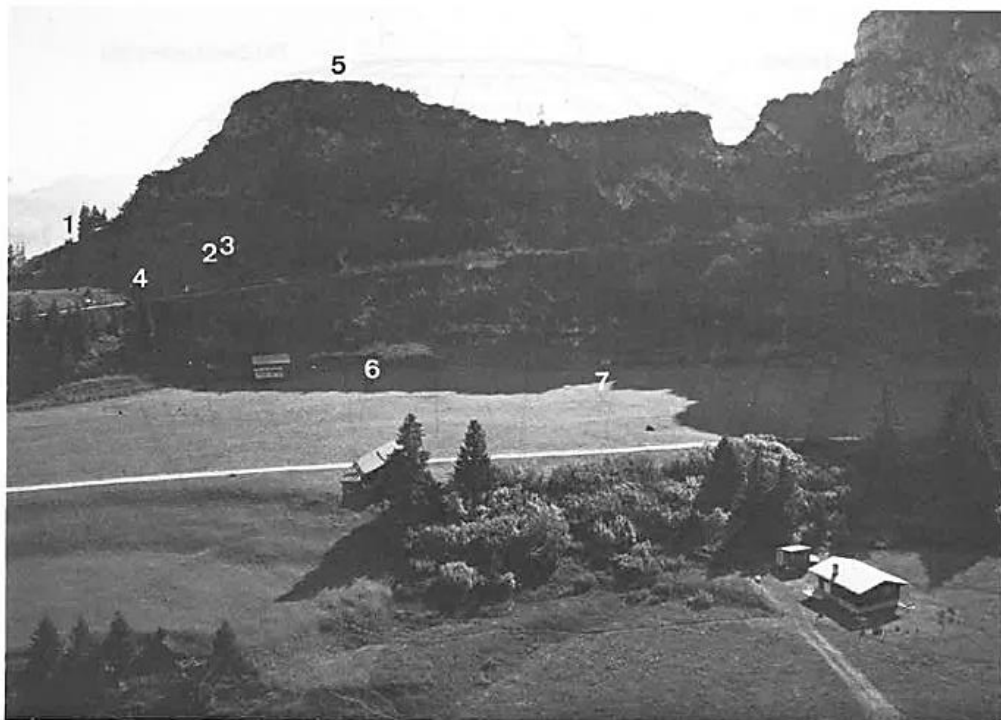
# Uebersichtsaufnahme der Absturzstelle

Die Verankerung während des Transportbetriebes bestand aus einem in den Boden gerammten Doppel-T-Stahlbalken. Beim Unfall war das Seil nicht an diesem Balken verankert, sondern lediglich über ein 10 m hangaufwärts eingesetztes Stahlrohr gestülpt. Das Rohr ragte etwa 50 cm über den Boden und hatte einen Durchmesser von 50 mm. Das obere Ende des Transportseiles war am Rande einer breiten, schwachgewölbten Geländeerippe verankert, die auf der Nordseite steil in den flachen

Das Seil hing knapp über dem Boden und verlief in der oberen Hälfte durch Erlen und Legföhren, so dass es nur schwer zu erkennen war. An der Kollisionsstelle des Ballons hing es 1 bis 2 m über Grund. Scheuerspuren konnten von 20 bis 50 m vom unteren Seilende aus gemessen festgestellt werden. Nach dem Unfall lag das untere Seilende in einer Entfernung von ca. 30 m vom Korbwrack. Das Transportseil musste wegen der geringen Höhe über Grund auf der Flughinderniskarte nicht eingetragen werden.

- 1 Anflug des Heissluftballons
- 2 Aufschlagstelle am Hang
- 3 Umgedrücktes Bäumchen am Hang
- 4 Eisenrohr 50mm Ø, untere Drahtseilbefestigung
- 5 Obere Drahtseilbefestigung
- 6 Endlage des Passagierkorbes
- 7 Endlage der Heissluftballonhülle
