# Schlussbericht der Eidgenössischen Flugunfall-Untersuchungskommission

des Helikopters McDonnell Douglas 369E, HB+XTI  
vom 29. Januar 1993  
bei der SAC-Hütte Planura, Claridenpass/GL

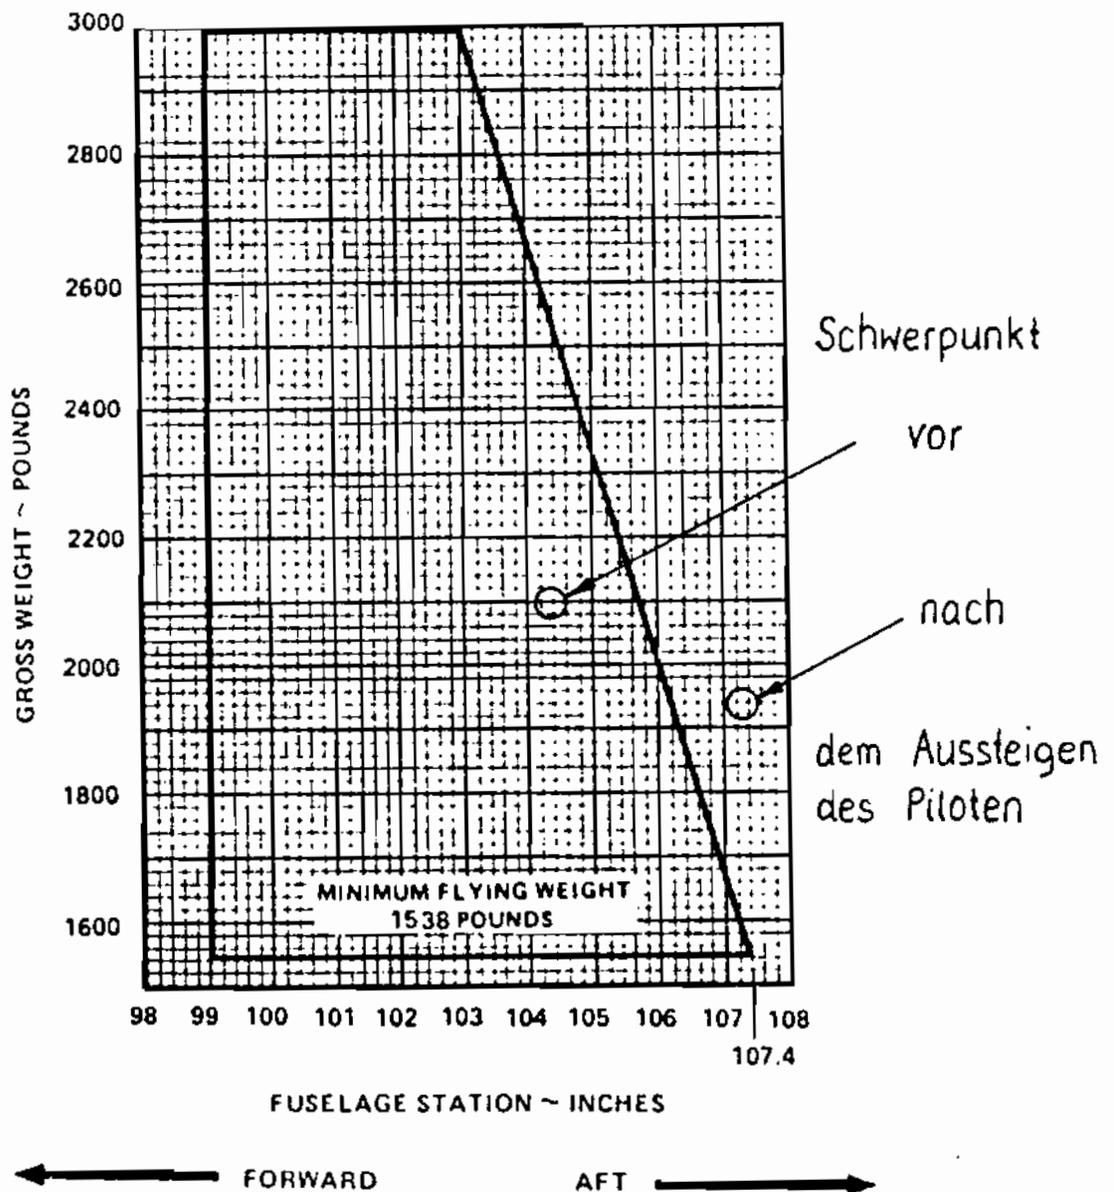
2-8. CENTER OF GRAVITY (CG ENVELOPE)

- The Datum line is 100.0 inches forward of the main rotor hub centerline.
- • The forward CG limit is 99.0 inches; the aft CG varies linearly from 103.0 inches at 3000 pounds gross weight, to 107.4 inches at minimum flying weight of 1538 pounds.
- Lateral "+" CG is right of the aircraft centerline; lateral "-" CG is left of the centerline when looking forward (see Figure 2-1).
- • Lateral CG is  $\pm 3$  inches.

Gemäss Luftfahrzeug-Flughandbuch (AFM) beträgt der hintere Grenzwert des Hebelarmes 106.2 inch bei einer Abflugmasse von 1'921.08 lbs des Helikopters.
