# Schlussbericht des Büros für Flugunfalluntersuchungen

zwischen dem Helikopter Bell Jet-Ranger B-206, HB-XUT  
und dem Helikopter Super-Puma, T-318  
vom 22. Juni 1994 am Unteren Mönchsloch/BE

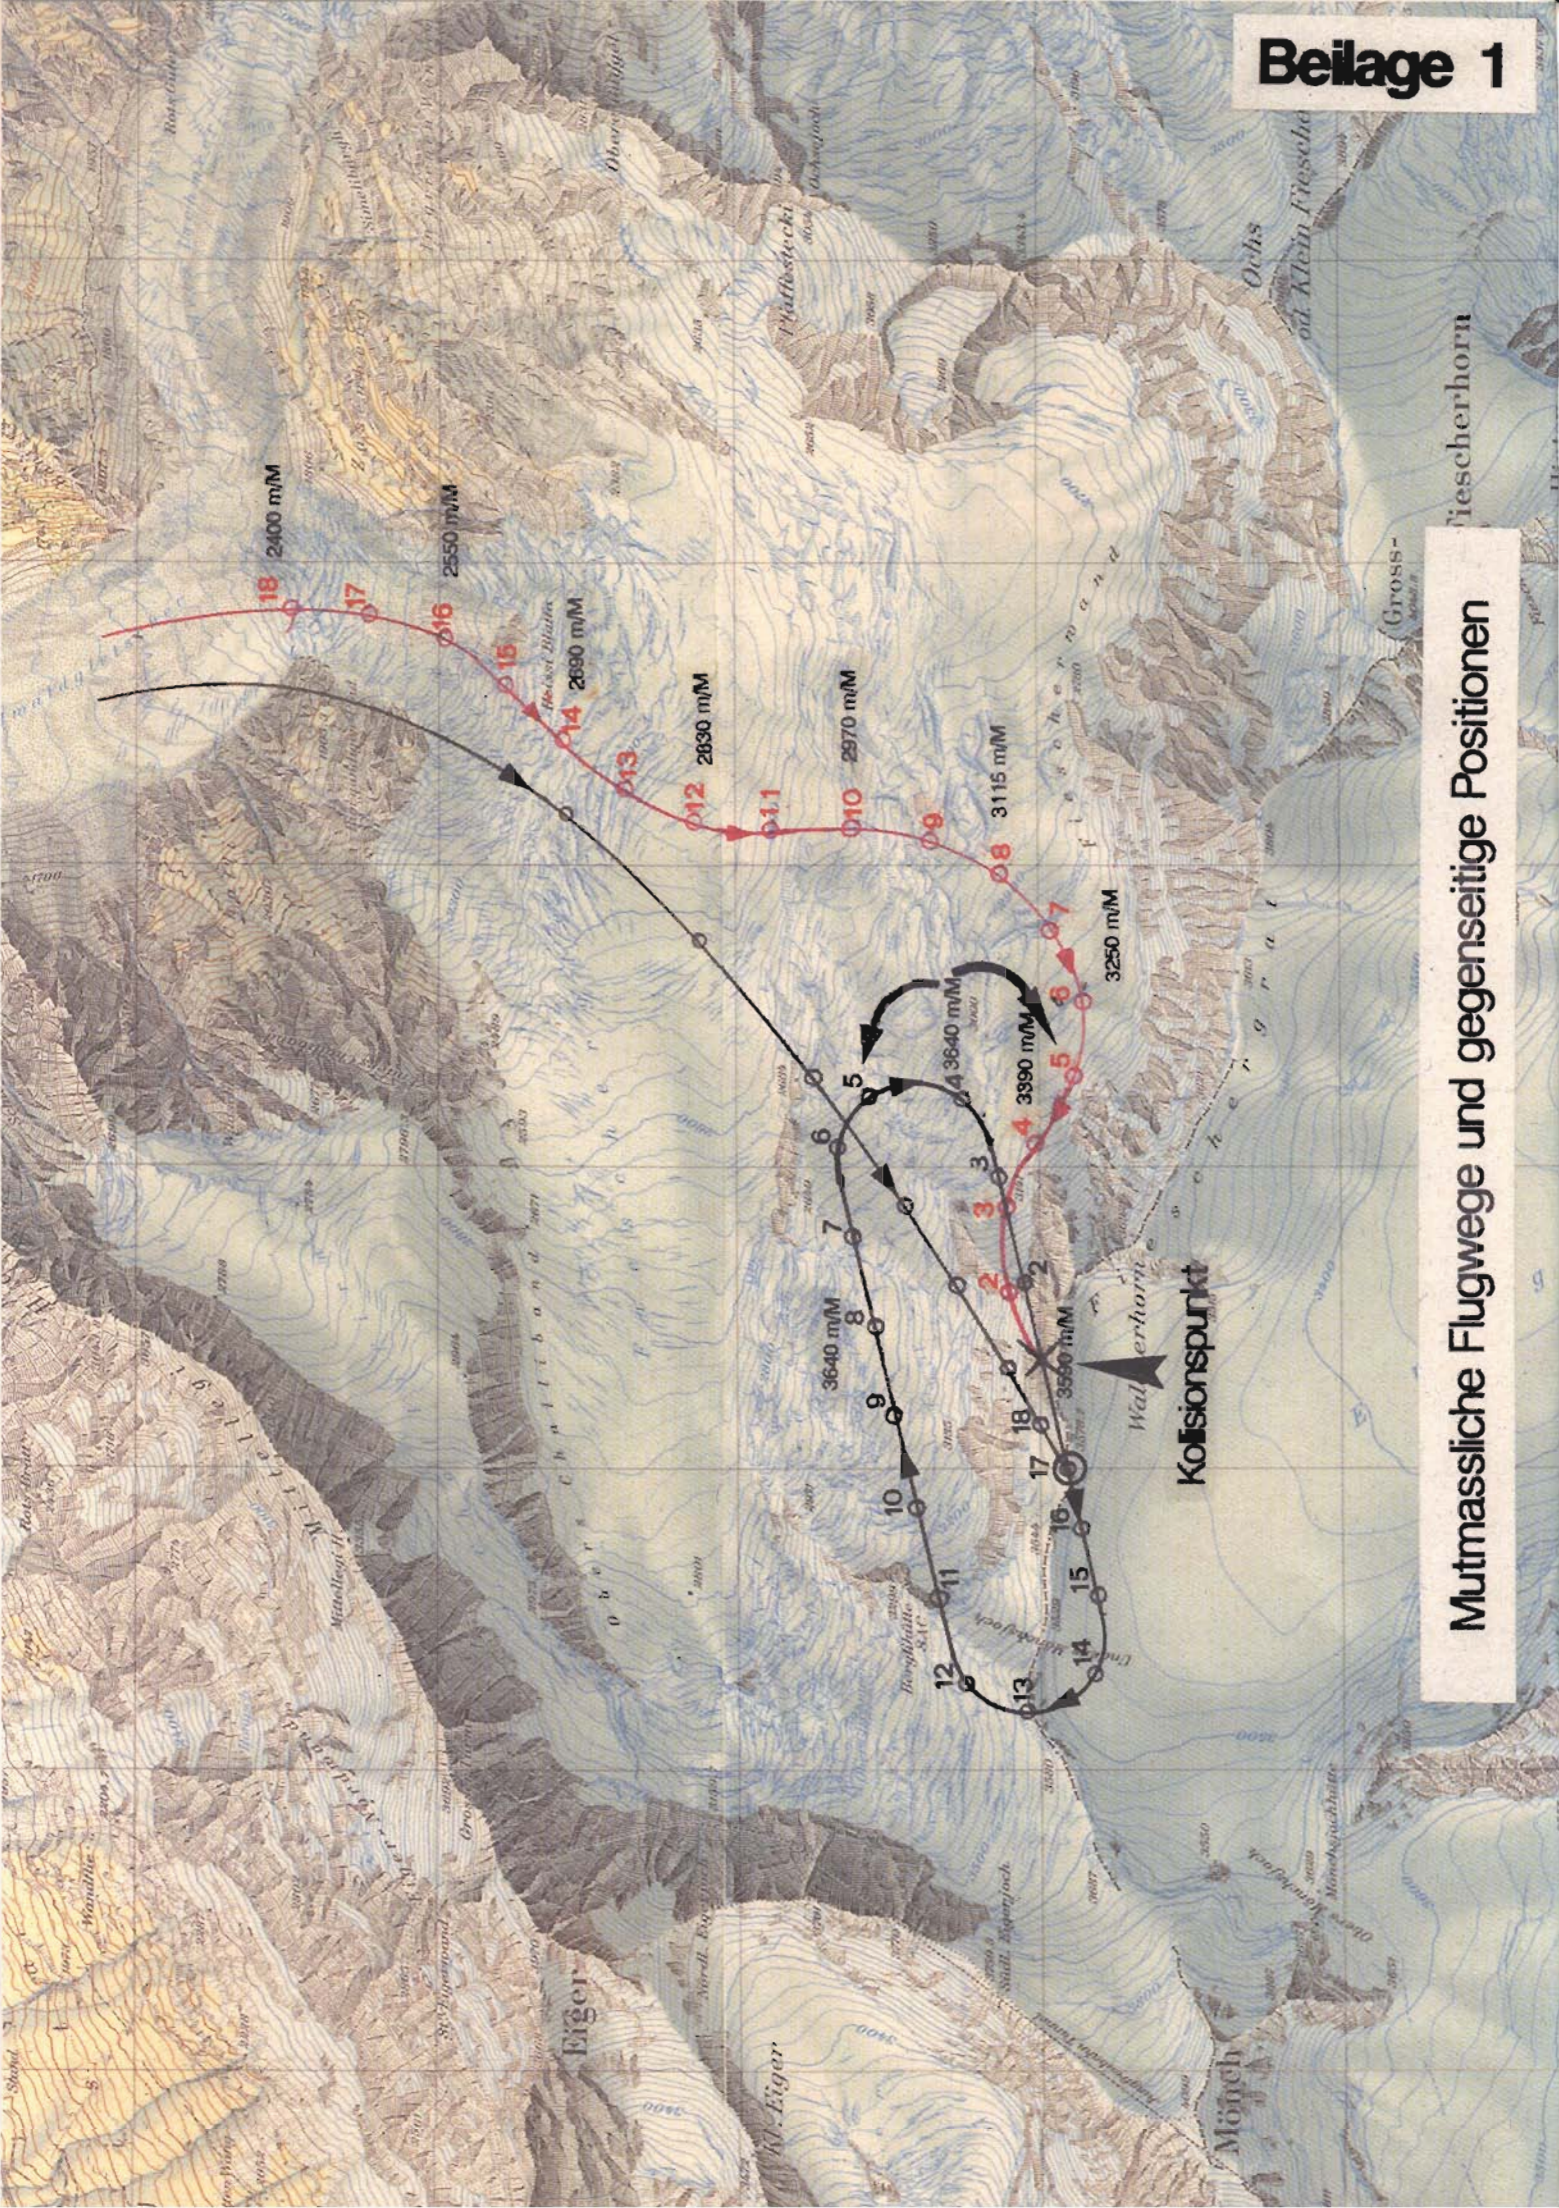
Mutmassliche Flugwege und gegenseitige Positionen

- 2.2. **Flugweg Jet-Ranger:** Dank den Fotos, die der Passagier auf dem vorderen linken Sitz gemacht hat, konnte der Flugweg einigermaßen rekonstruiert werden. Da der verwendete Fotoapparat ein elektrisches Verstellobjektiv (Zoom) hatte, konnten die Distanzen nur schwer eruiert werden. Der auf Beilage 1 aufgezeichnete Flugweg ist als wahrscheinlich zu betrachten.

Wie bereits erwähnt, ist der Flugweg des Jet-Ranger auf Beilage 1 als wahrscheinlich zu betrachten. Derjenige des Super-Puma entspricht den Aussagen des Piloten. Auf Beilage 1 kann man im gleichen Zeitpunkt die gegenseitigen Positionen mit den ungefähren Höhen erkennen. Daraus geht hervor, dass sich die beiden Besatzungen gegenseitig fast nie hätten sehen können, selbst wenn man von den möglichen ablenkenden Beschäftigungen absieht.

Beim ersten Anflug des Super-Puma auf den Landeplatz (Position 18, Beilage 1) befand sich der Jet-Ranger tiefer und hinter dem Super-Puma. Bei dieser Flugphase war der Super-Puma wesentlich schneller als der zivile Helikopter. Der Super-Puma war für den Jet-Ranger durch das Kabinendach verdeckt. Als sich der Super-Puma in der Gegengerade befand (Position 11 - 7), war der Jet-Ranger tiefer, d.h. der Super-Puma recht weit oben und für die Super-Puma-Besatzung im toten Winkel. Nur im Queranflug (Base) des Super-Puma hätte vielleicht kurz die Möglichkeit bestanden, dass sie sich gegenseitig gesehen hätten. Anschliessend flogen sie übereinander, was ein gegenseitiges Erkennen verunmöglichte.

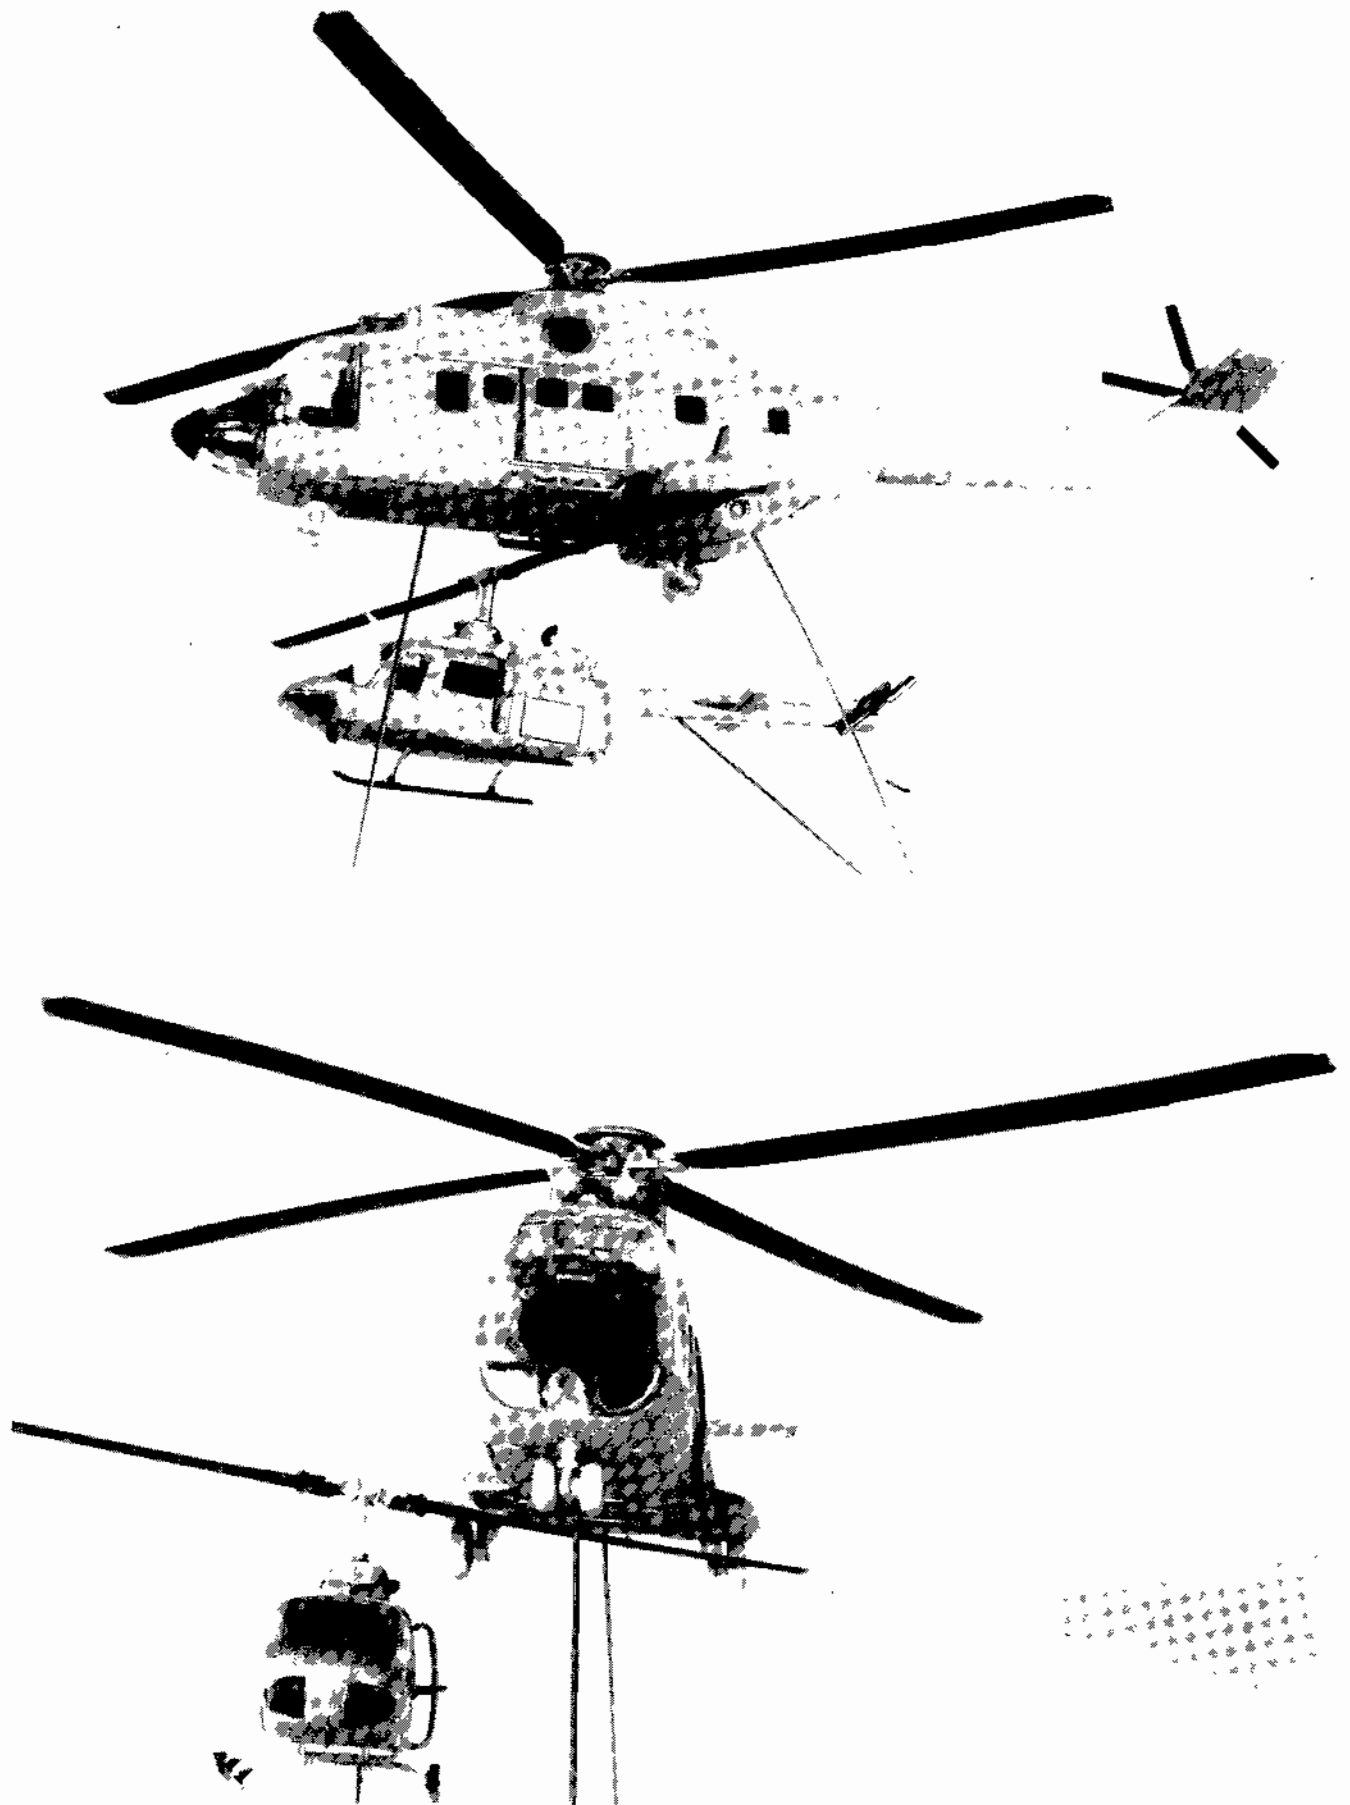
Kollisionswinkel

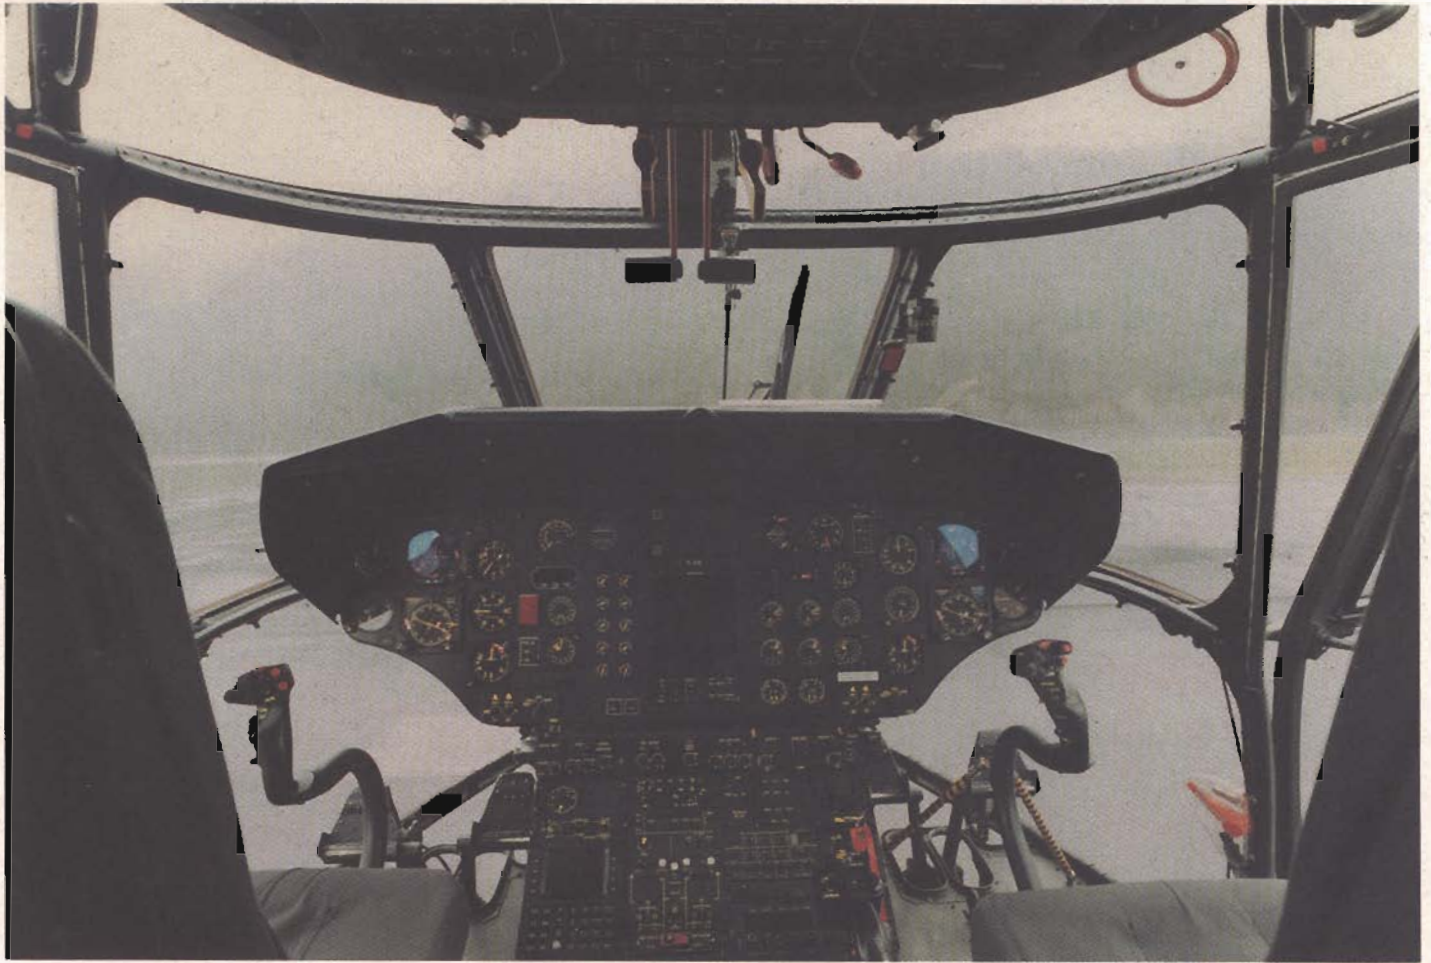
SUPER-PUMA

- 2.1 **Flugweg Super-Puma:** Der Flugweg stützt sich auf Angaben der Besatzung (siehe Beilage 1).
- 2.1.1 **Sicht nach aussen:** Der Super-Puma ist wie viele Helikopter der mittelschweren und schweren Klasse im Cockpitbereich breit. Das Instrumentenbrett ist hoch und breit und verbunden mit einer unteren und oberen Bedienungskonsole. Durch die Bedienungskonsole wird die Sicht nach oben, unten und seitwärts eingeschränkt (siehe Beilage 3).

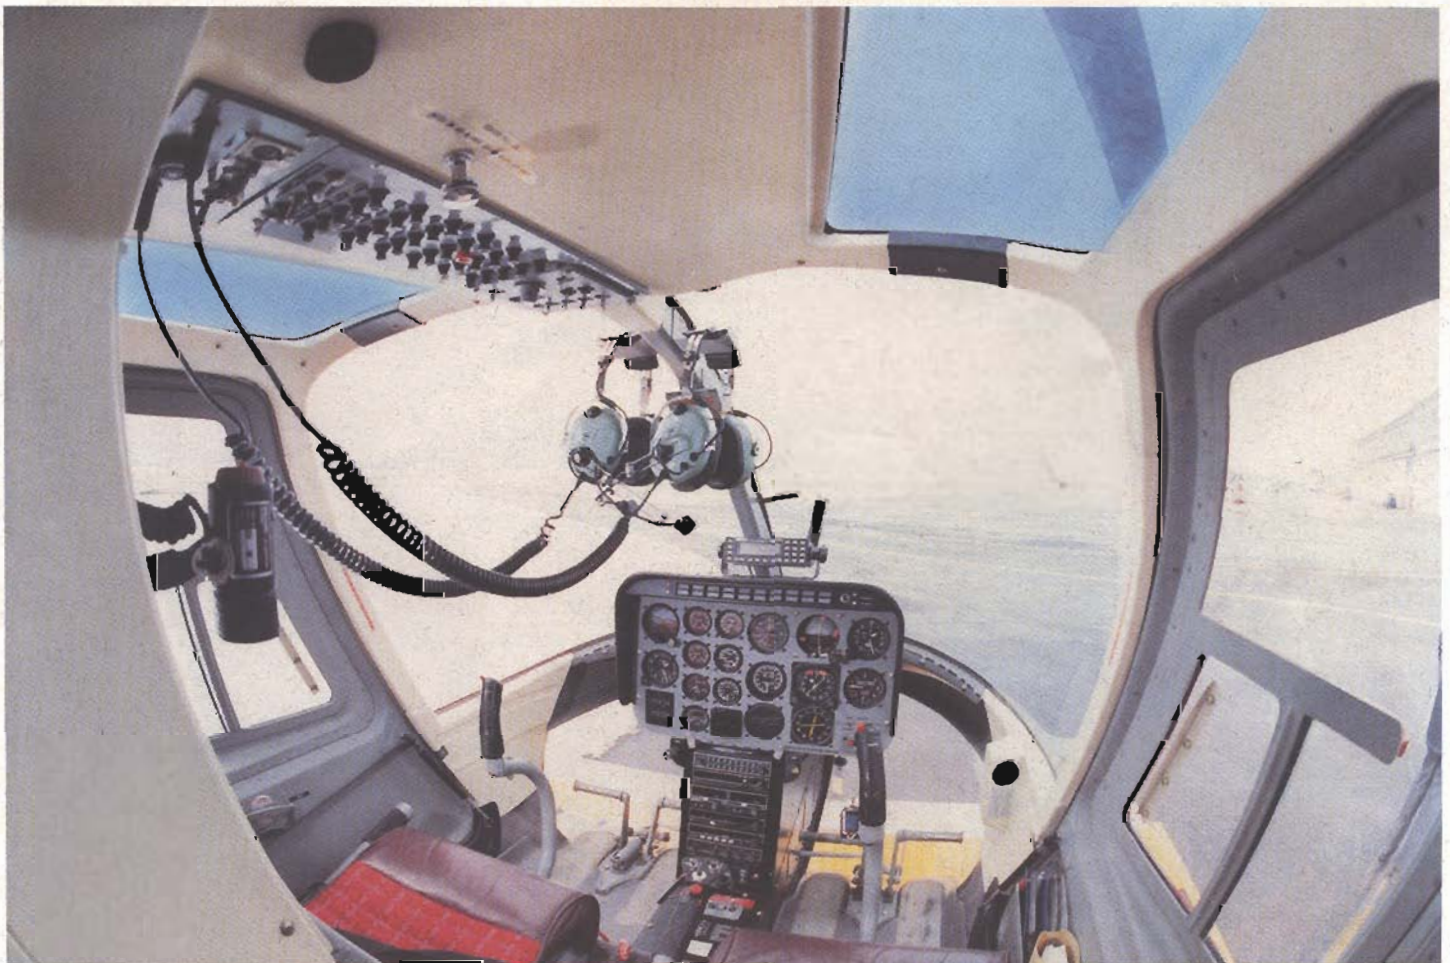
JET-RANGER

- 2.2.1 **Sicht nach aussen:** Im Jet-Ranger ist die Sicht nach aussen eher mässig. Nach oben ist sie durch eine blaue Verglasung eingeschränkt, welche die direkte Sonneneinstrahlung abdämpft. Die Sicht ist auch in der Mitte des Cockpits sowie auf beiden Seiten durch Verstrebungen eingeschränkt.
