# **Rapport Final** **du Bureau d'enquêtes sur** **les accidents d'aviation**

de l'avion Piper PA-28-R201, F-GOMP  
du 26 février 2000  
au Gd. Mont Calme/VS (Val de Nendaz)

# RAPPORT FINAL

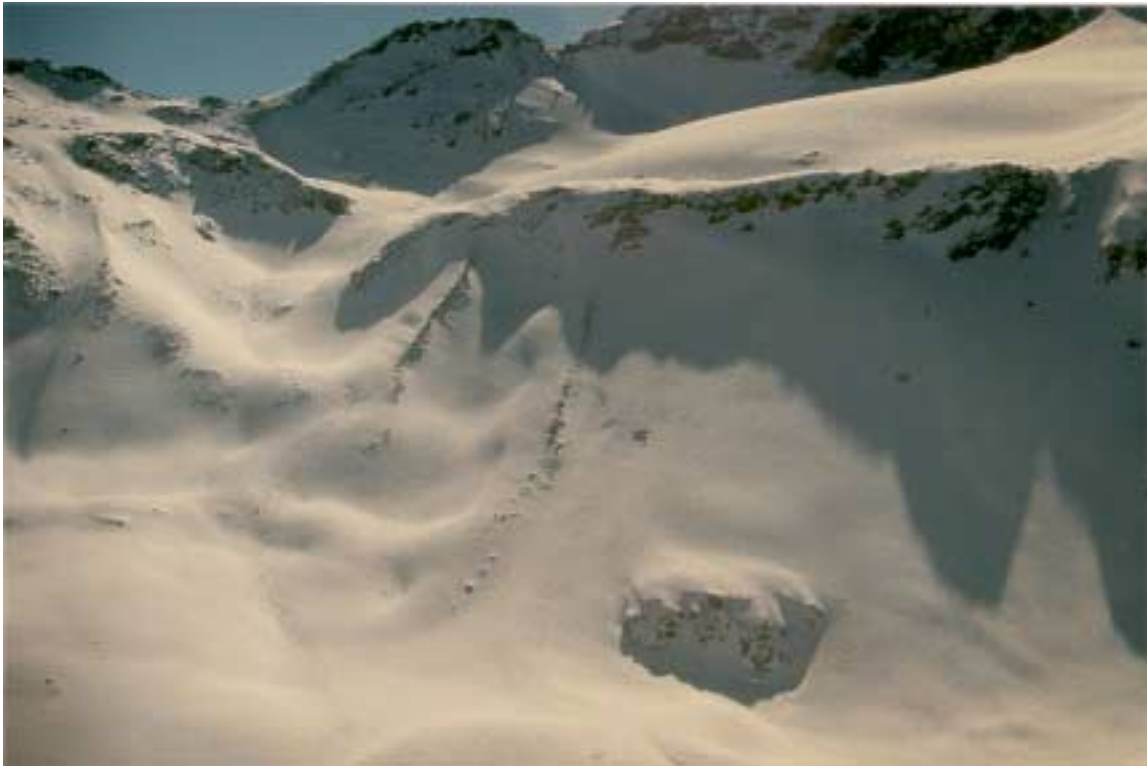
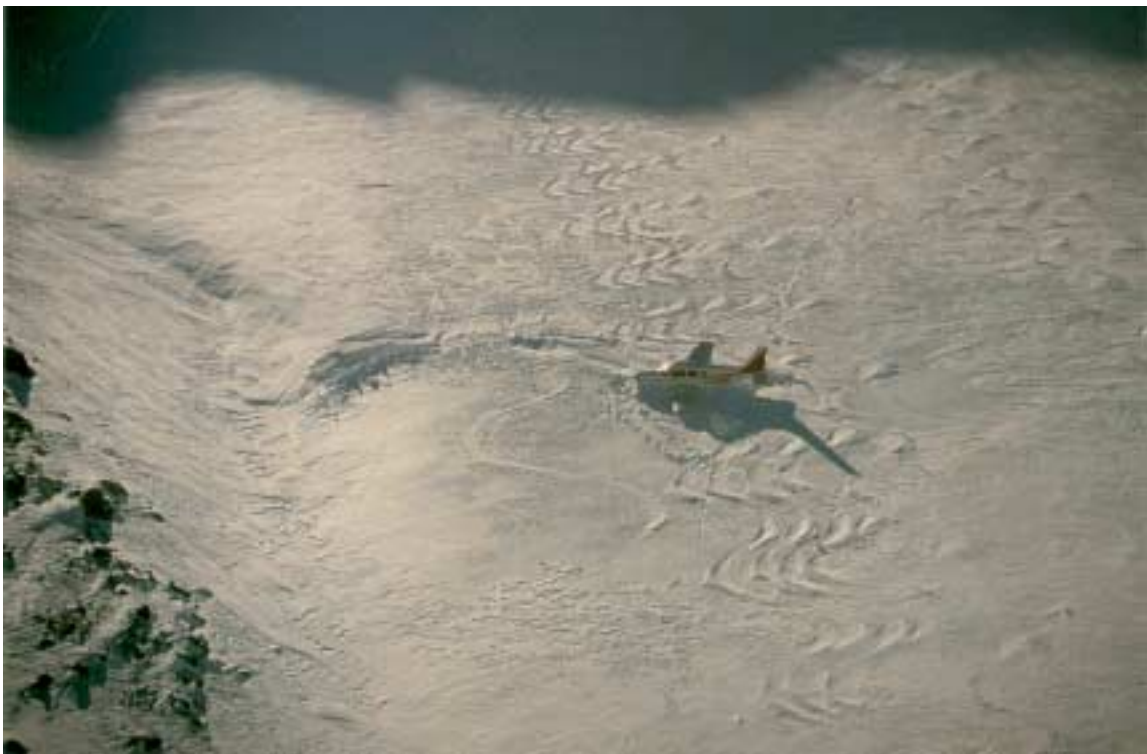
# Annexe 1

Constatant qu'il n'arrivera pas à franchir à l'ouest les crêtes lui permettant de passer dans le val de Bagnes, il entame dans le fond du vallon un virage de 360° à main droite afin de prendre de l'altitude. A l'issue du virage, l'avion accroche de l'extrémité de l'aile droite une fine arête rocheuse émergeant d'une pente recouverte d'une épaisse couche de neige poudreuse dans laquelle il s'immobilise en rotation à droite sur le ventre.

Des recherches aériennes, aussitôt entreprises, ont abouti peu après 1800 h à la découverte de l'épave, à l'altitude de 2750 m, sur le versant N du Gd. M. Calme (3169 m).
