# **Schlussbericht der Eidgenössischen Flugunfallkommission**

des Flugzeuges Piper PA28-180, HB-OQP

vom 27. April 2000

am Otemma-Gletscher/VS

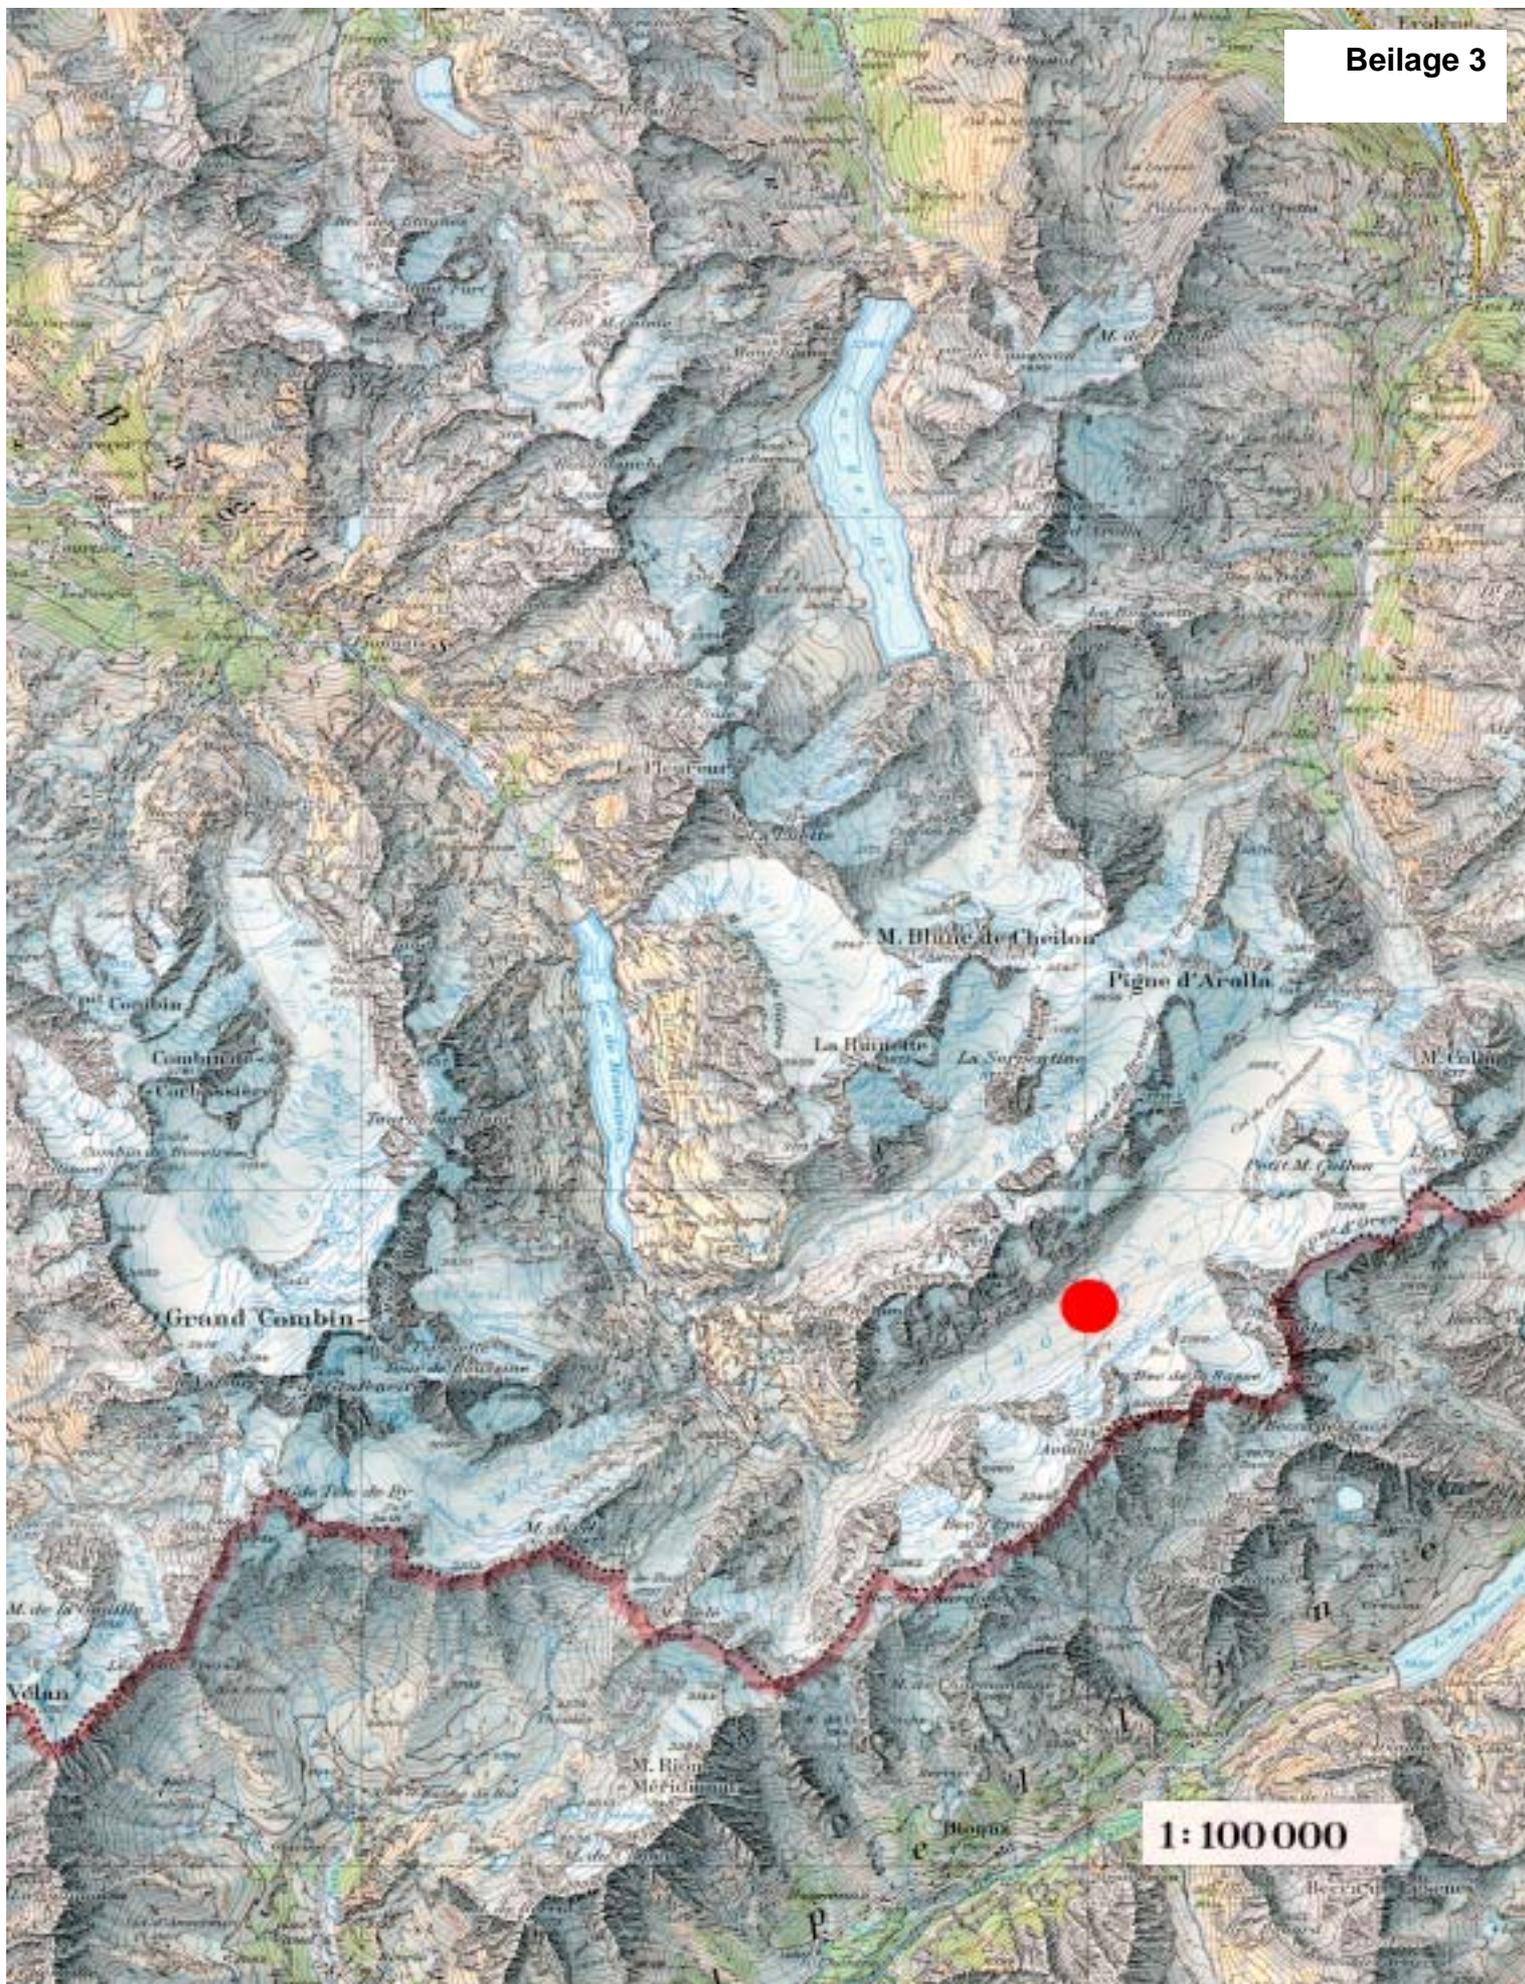
Fenêtre de Durand (9'176 Fuss)

Otemma-Gletscher

Notlandestelle

Kurzerhand beschloss der Pilot, den Flug abubrechen und das Flugzeug auf den unter ihm liegenden Otemmagletscher hangaufwärts aufzusetzen. Der Himmel war bedeckt und es herrschten sehr diffuse Lichtverhältnisse. Dadurch war die Oberfläche des Gletschers nicht klar zu erkennen. Das Flugzeug schlug im Schnee hart auf, verlor den rechten Flügel, überschlug sich und kam mit ebenfalls abgetrennter linker Fläche in Rückenlage zum Stillstand.
