Schlussbericht

über den Airprox Vorfall
CRX57A / SWR504
vom 13. August 2001
auf dem Flughafen Zürich

AIR TRAFFIC INCIDENT REPORT (ATIR)

AIRPROX (FASTZUSAMMENSTOSS)

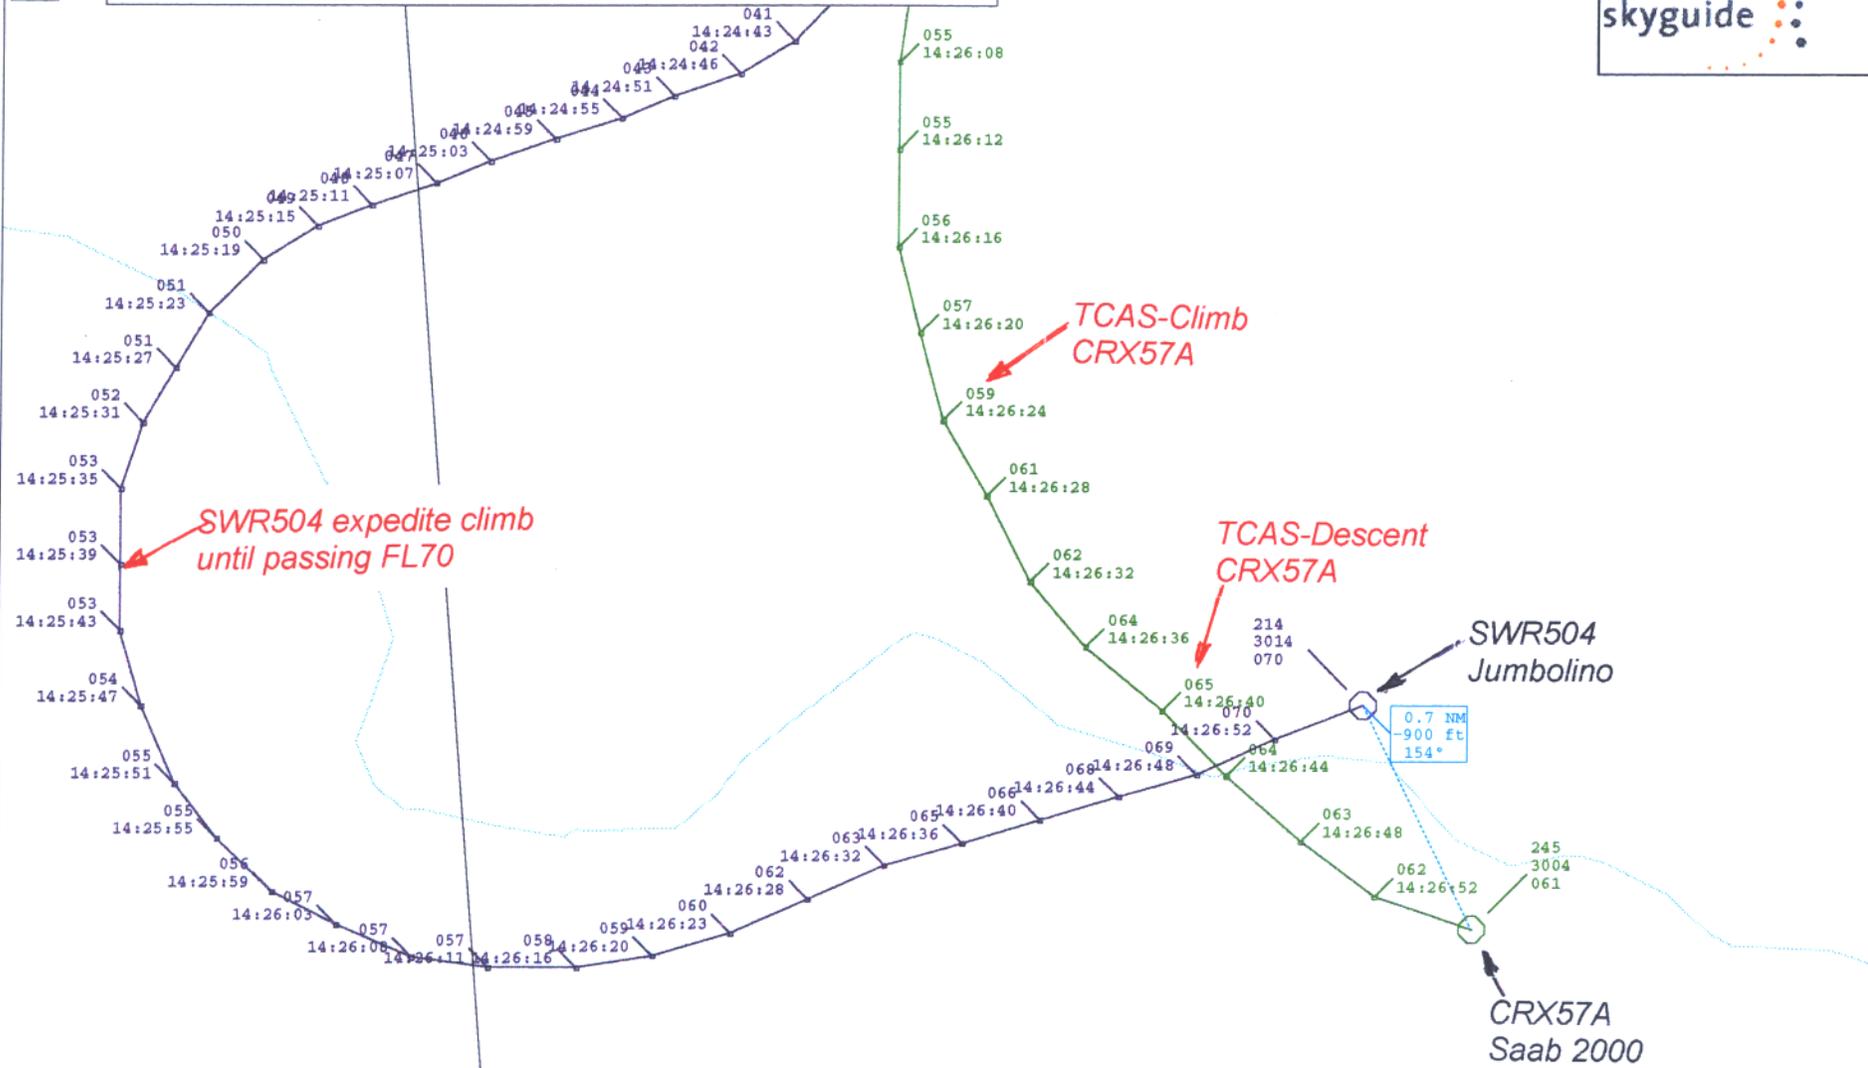
Analysis: atir swr504 / crx57A of august 13. 2001 Time [UTC]: 13.08.2001 14:26:59 03

Zwischen den beiden Flugzeugen kam es in der Folge zu einer Unterschreitung der Mindeststaffelung, wobei der vertikale Abstand 400ft und der horizontale Abstand 0.3NM beim Kreuzungspunkt betrug.
