Rapporto Finale No. 2003 dell'Agenzia Nazionale per la Sicurezza del Volo

occorso all'aeromobile Pilatus PC-6/B2-H4, marche HB-FLI

Aeroporto di Casale Monferrato / Italia

8 aprile 2007

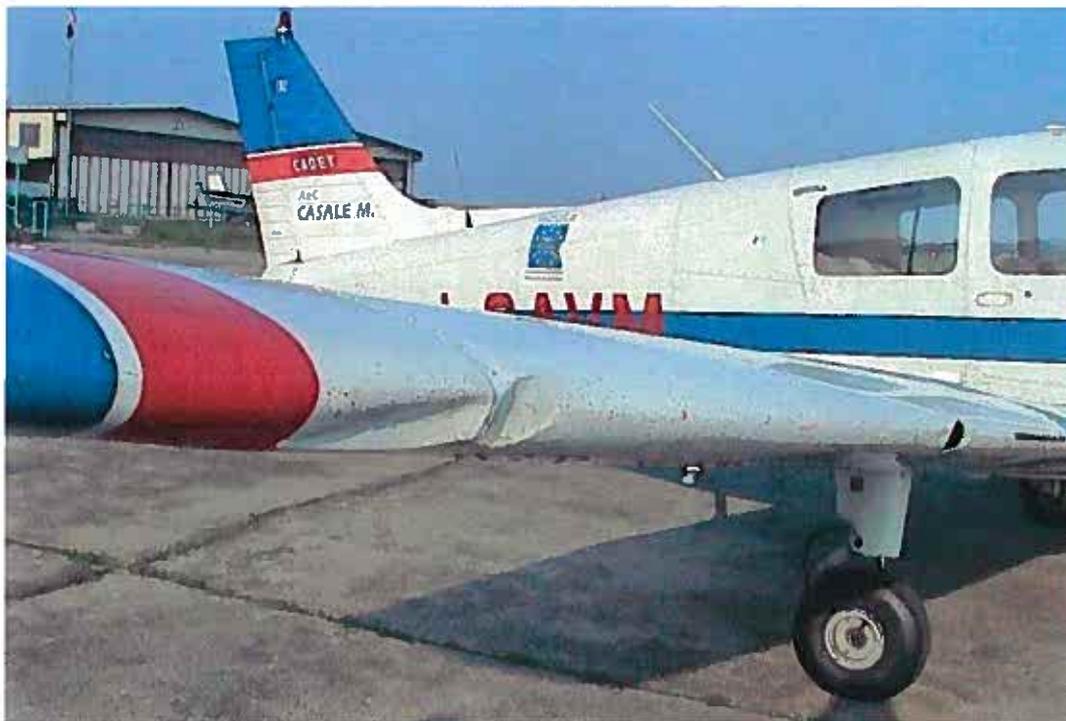
Foto 1

Sul velivolo PA-28 marche I-CAVM erano presenti danni sul bordo d'attacco della semiala destra e, più in particolare, erano presenti deformazioni e lacerazioni del rivestimento che, a partire da un metro dalla radice della semiala, si estendevano fino all'estremità della semiala stessa (Allegato "A", foto n. 1).

Danni alla semiala destra dell'aeromobile PA-28 I-CAVM.

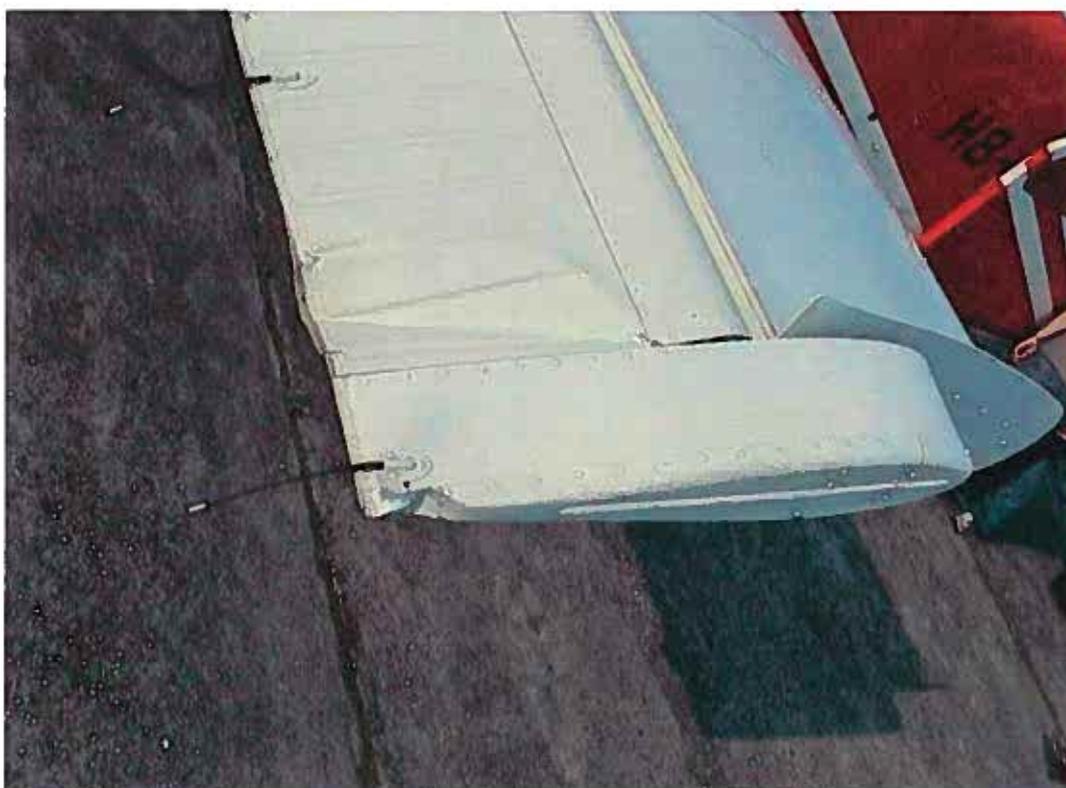
Foto 2

Sul velivolo Pilatus HB-FLI erano presenti danni a carico del solo equilibratore destro.

In particolare, il danneggiamento ha interessato l'estremità destra dell'equilibratore, in prossimità del bordo di uscita, con conseguente schiacciamento e deformazione delle lamiere della carenatura (Allegato "A", foto n. 2).

Danni all'equilibratore destro del PC-6 HB-FLI.

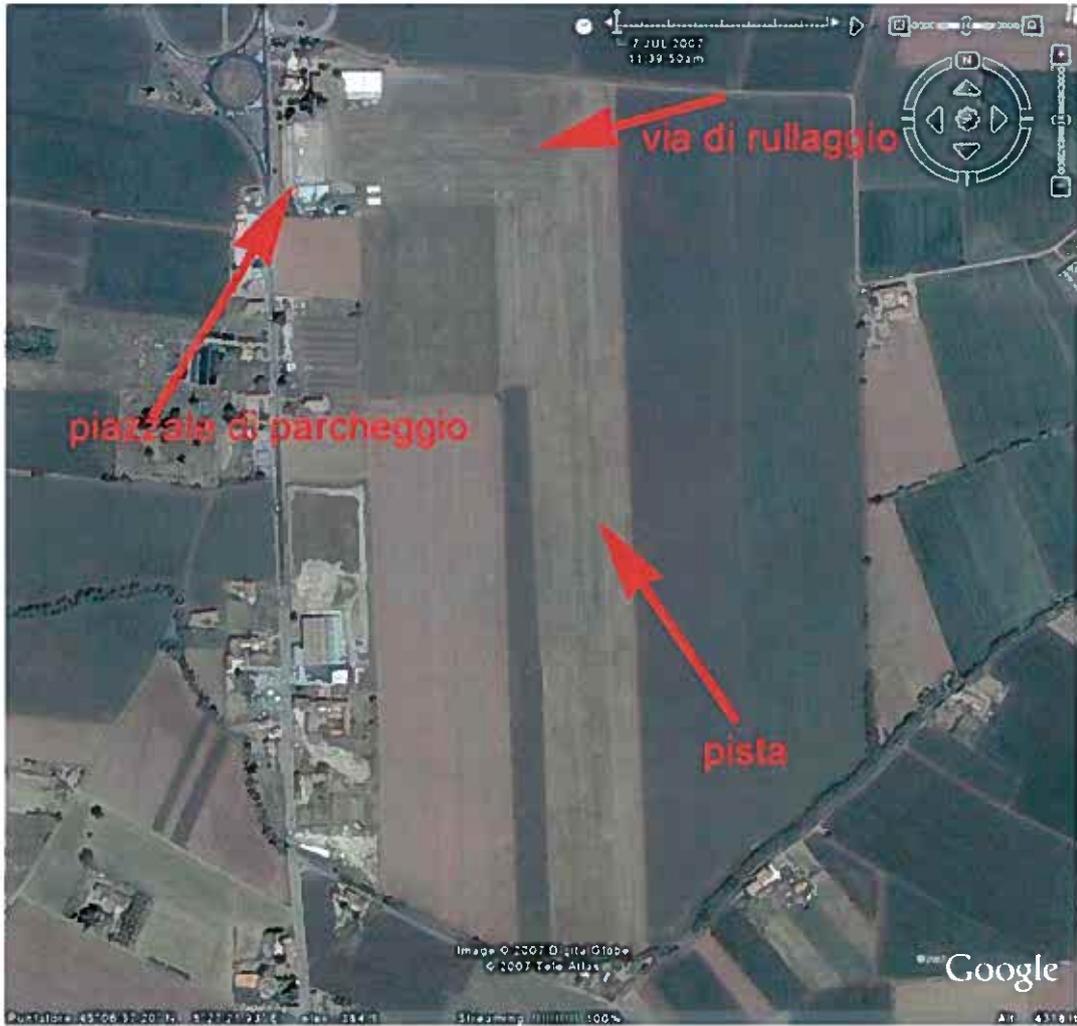
Foto 3

superficie della via di rullaggio. L'accesso al piazzale di sosta degli aeromobili (superficie in cemento), situato sul lato ovest della pista, è consentito attraverso un'unica via di rullaggio che ha origine dalla RESA della testata 18 (Allegato "A", foto n. 3; Allegato "B").

Vista satellitare dell'aeroporto di Casale Monferrato.

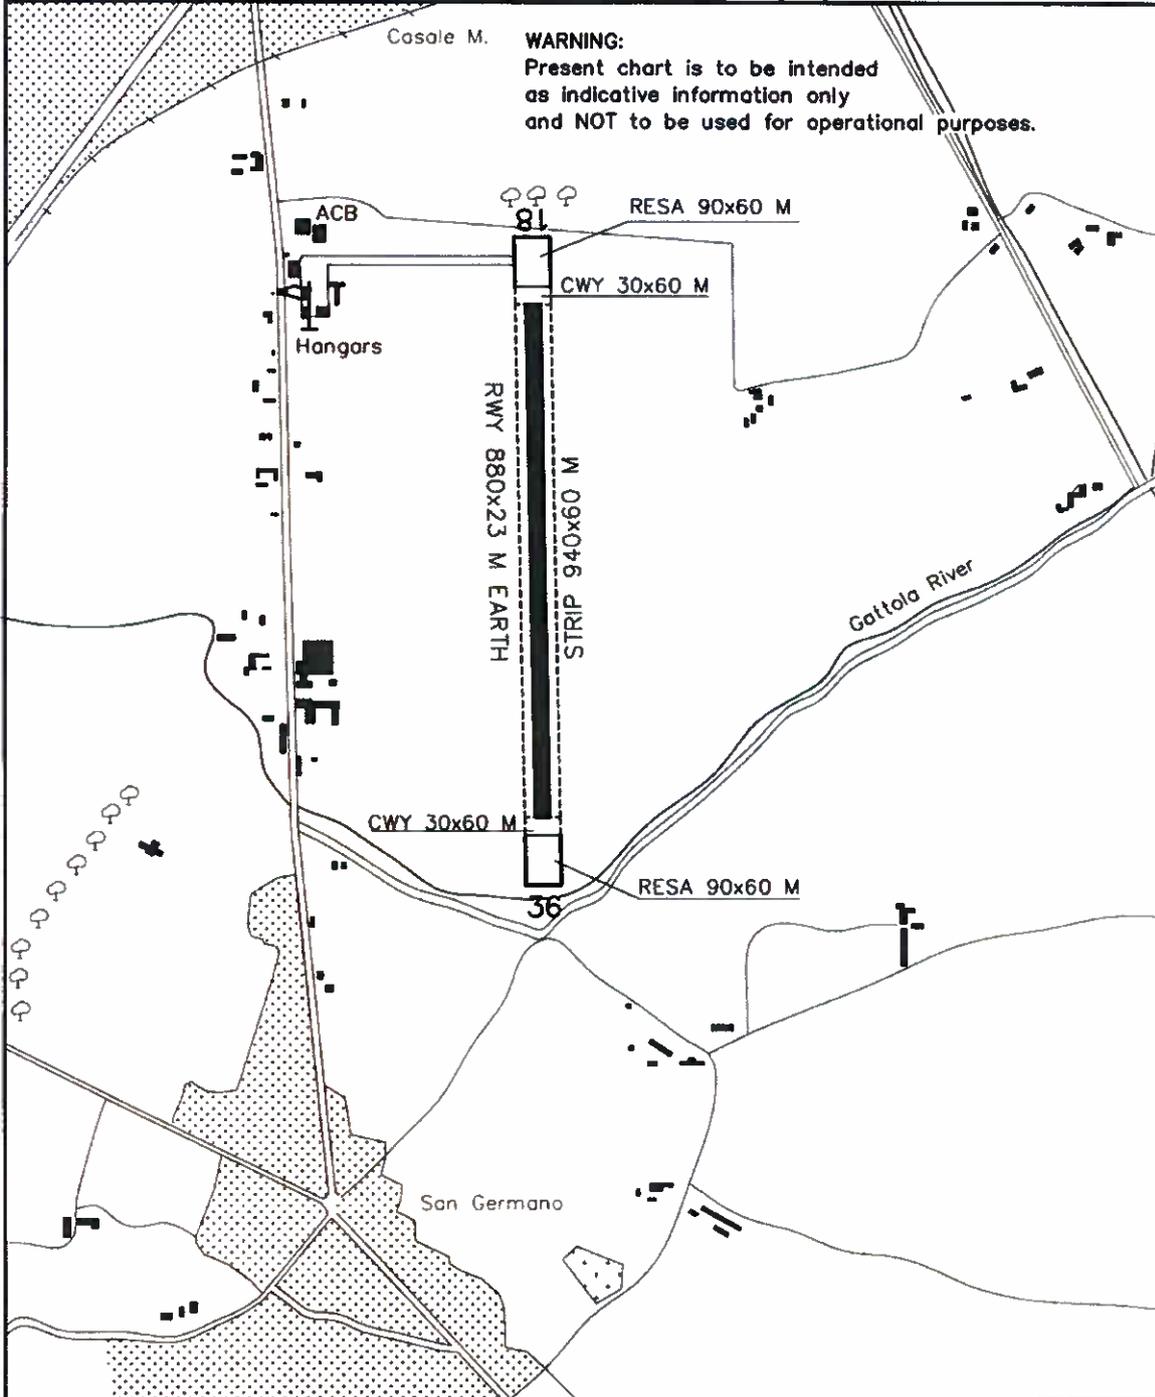
AD 2 LILM 2-1

La pista, avente designazione numerica 18-36, è lunga 880 metri e larga 23 metri. La sua superficie è in terra battuta, così come la

AERODROME LANDING CHART

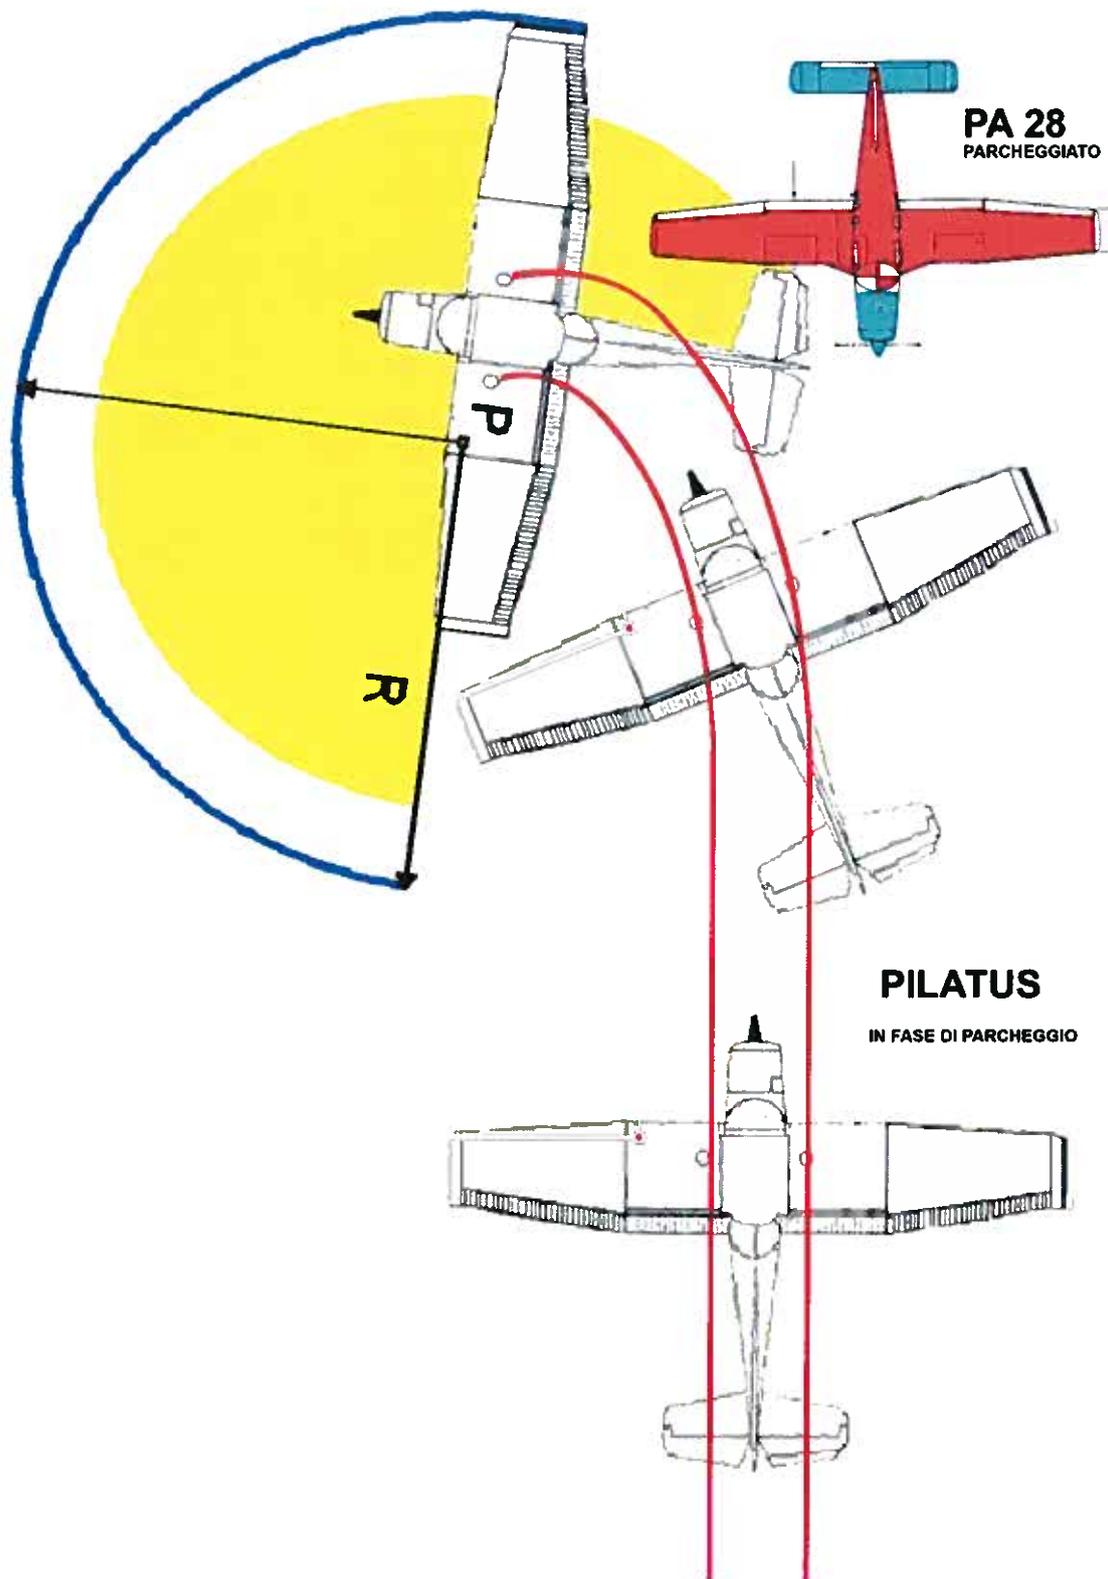
DINAMICA DELL'INCIDENTE

In considerazione delle sopra descritte caratteristiche dimensionali degli aeromobili e dei danni riportati dagli stessi è stato possibile ricostruire la seguente dinamica dell'evento, così come riportata anche in forma grafica in Allegato "C". L'aeromobile I-

CAVM era parcheggiato sul piazzale, in allineamento con l'unica via di rullaggio e con la prua rivolta verso quest'ultima.

L'aeromobile HB-FLI, dopo aver rullato fino al piazzale di sosta, si avvicinava quasi frontalmente all'aeromobile in sosta I-CAVM. Giunto in prossimità dello stesso (a circa 15 m), il pilota girava a sinistra per far compiere al proprio velivolo una rotazione di 180°, al fine di parcheggiarlo, con prua verso la pista, di fianco a destra del PA-28 già in sosta.

Durante tale manovra, effettuata con perno sulla ruota sinistra, la semiala destra del Pilatus (la cui altezza dal suolo è di circa 2 m) passava al di sopra della semiala destra del PA-28 (la cui altezza dal suolo è di circa un metro), mentre la coda (la cui altezza dal suolo è di circa 1 m) andava ad urtare contro la semiala destra del Piper.

Il *pivot point* è ubicato approssimativamente sui punti di fissaggio dei montanti delle semiali, pertanto quando viene effettuata una sterzata a raggio minimo la coda del velivolo effettua un movimento in senso laterale, descrivendo una circonferenza di raggio inferiore di circa 1 m rispetto a quella descritta dalla estremità della semiala esterna alla sterzata.

In Allegato "C" viene evidenziato in colore giallo il relativo settore interessato da tale movimento della coda e degli impennaggi e che necessariamente deve essere considerato libero da ostacoli durante la effettuazione della manovra in questione.
