Rapport final de la Commission fédérale d'enquête sur les accidents d'aéronefs

du planeur Vasama HB-741

survenu le 4 juin 1967

à l'aérodrome de Sion

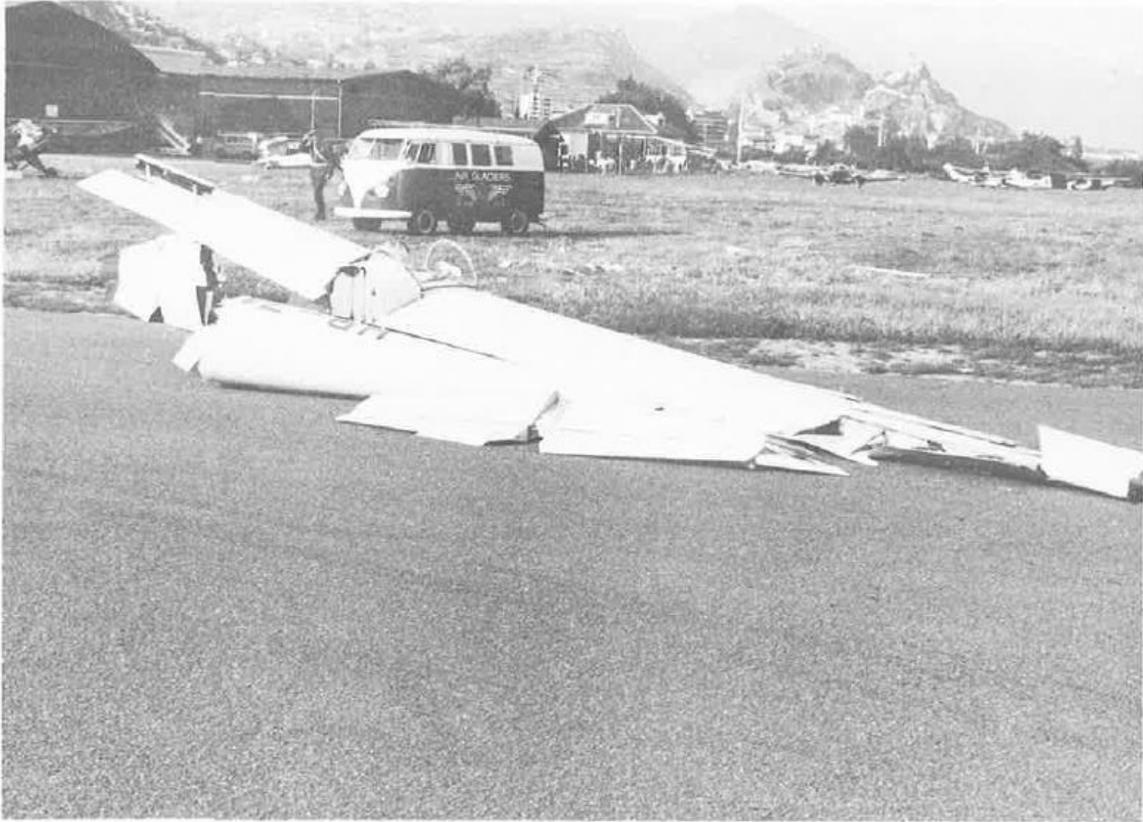
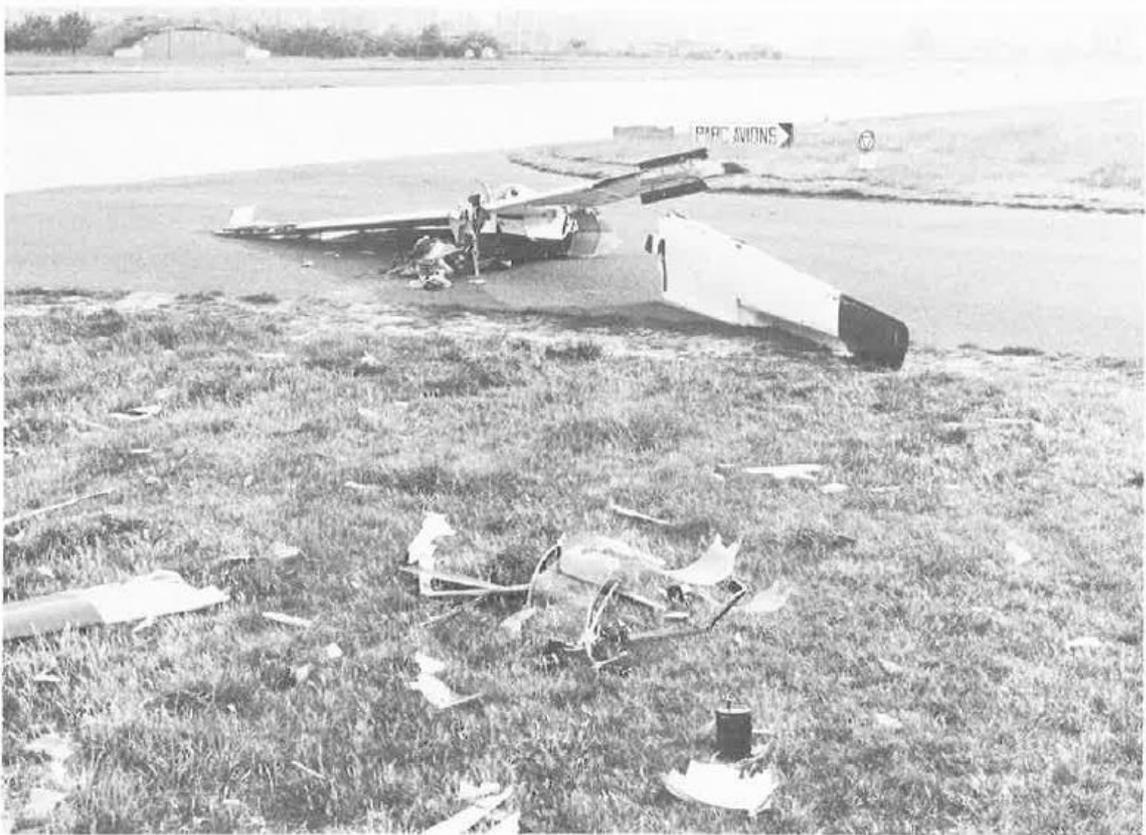
Accident HB-741, 4.6.1967, a rodrome de Sion

34. L'appareil s'est écrasé du nez jusqu'à la hauteur du siège. Sous l'effet de la rotation, engendrée par le contact de l'aile avec le sol, le fuselage se brise au droit du bord de fuite.
