Schlussbericht der Eidgenössischen Flugunfall-Untersuchungskommission

des Flugzeuges Cessna F 150 H HB-CTG

vom 12. August 1969

bei Realp/UR

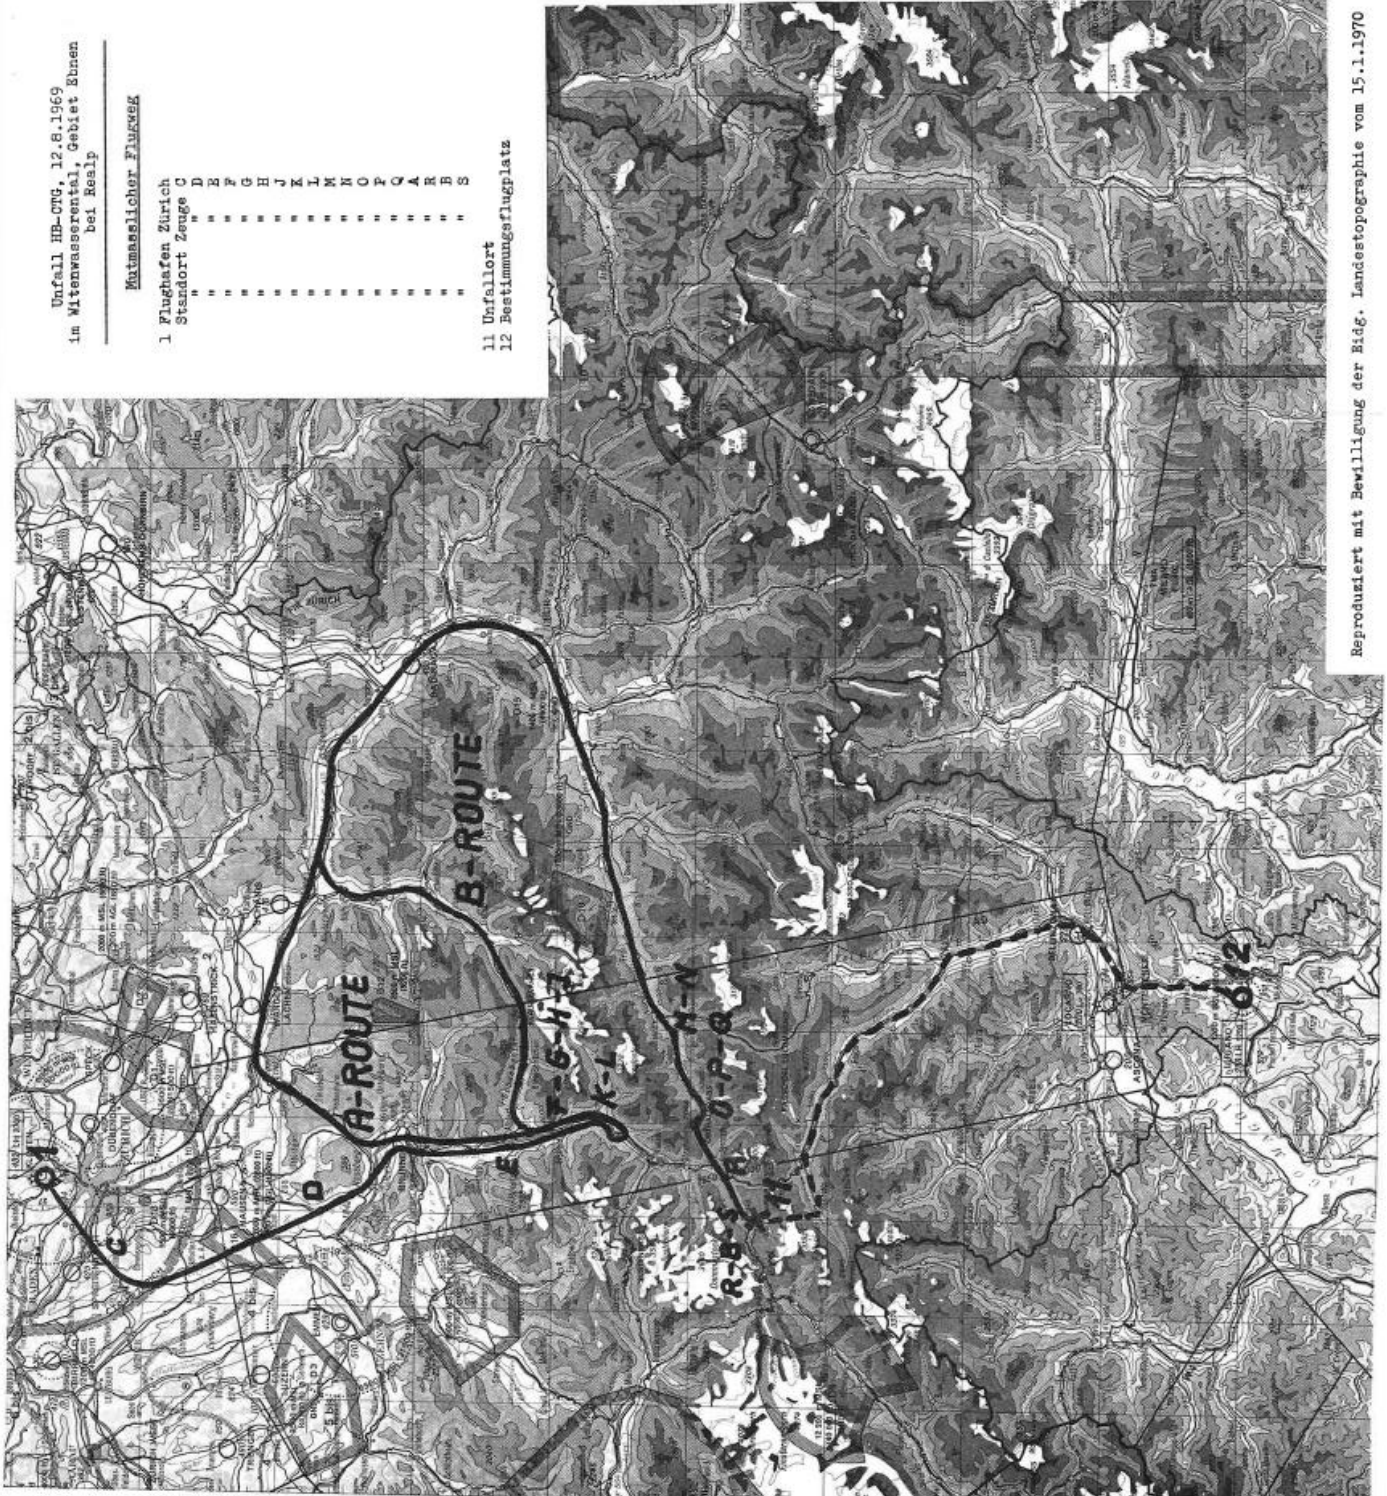
Unfall HB-CTG, 12.6.1969
 im Mittenwassertal, Gebiet Ebnen
 bei Realp

Maximaler Flugweg

- 1 Flughafen Zürich
- Stadort Zeuge C
- " " D
- " " E
- " " F
- " " G
- " " H
- " " I
- " " J
- " " K
- " " L
- " " M
- " " N
- " " O
- " " P
- " " Q
- " " R
- " " A
- " " B
- " " S

- 11 Unfallort
- 12 Bestimmungsflugplatz

Route A: Erstfeld - Altdorf - Brunnen - Schwyz - Sattel - Biberbrugg - Pfäffikon - Lachen - Walenstadt - Bad Ragaz - Chur - Reichenau - Disentis - Sedrun.

Route B: Erstfeld - Altdorf - Klausenpass - Linthal - Schwanden - Glarus - Näfels - Walenstadt, dann wie Route A.
