Schlussbericht der Eidgenössischen Flugunfall-Untersuchungskommission

des Flugzeuges D-ELDY Falcon F8L IV

vom 9. April 1971

Flugfeld Ascona

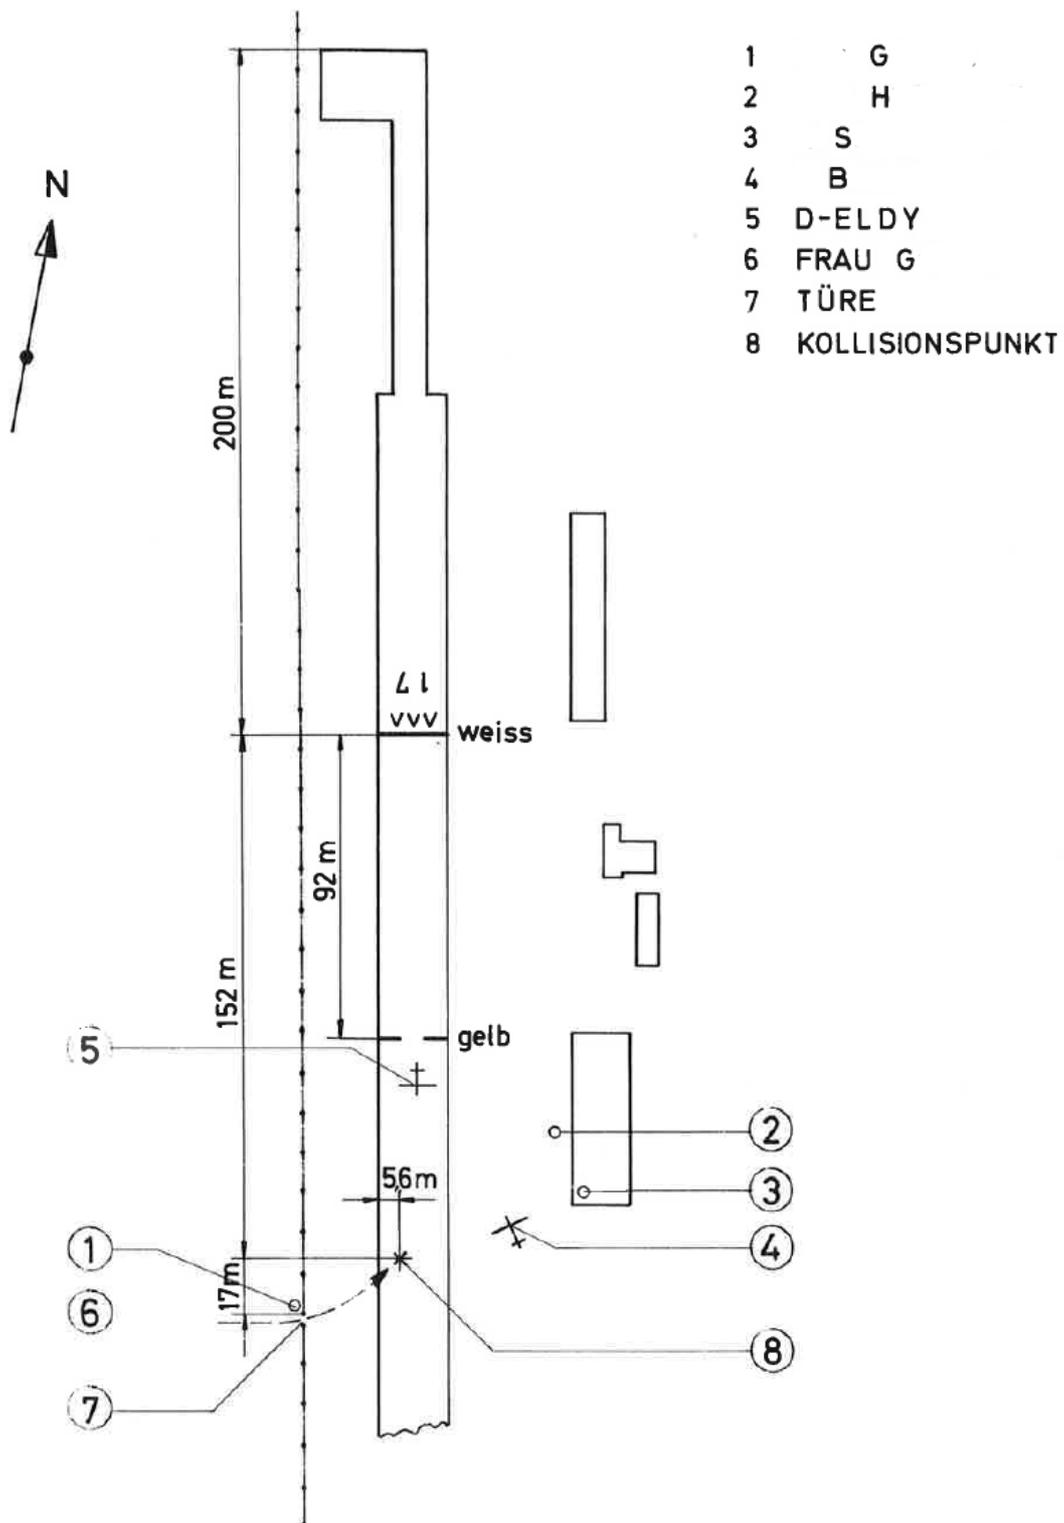
D-ELDY PILOT :
 VERUNFALLTER :
 VOM 9.4.71 AUF DEM
 FLUGFELD ASCONA

Der Unfall ereignete sich auf der Piste des Flugfeldes Ascona,
152 m von der weissen Pistenschwelle 17 entfernt.

36. Übereinstimmend wird von sämtlichen Zeugen und auch vom beteiligten Piloten erklärt, dass der Fussgänger im letzten Moment die Gefahr erkannte. Er warf sich auf die Knie, um so dem Zusammenstoss zu entgehen, jedoch zu spät. Er wurde von der Flügelunterseite des rechten Flügels am Kopf getroffen.
