# Schlussbericht der Eidgenössischen Flugunfall-Untersuchungskommission

des Flugzeuges Beech A-23A HB-ENN

vom 8. April 1973

auf Hochpardiel/Pizol (SG)

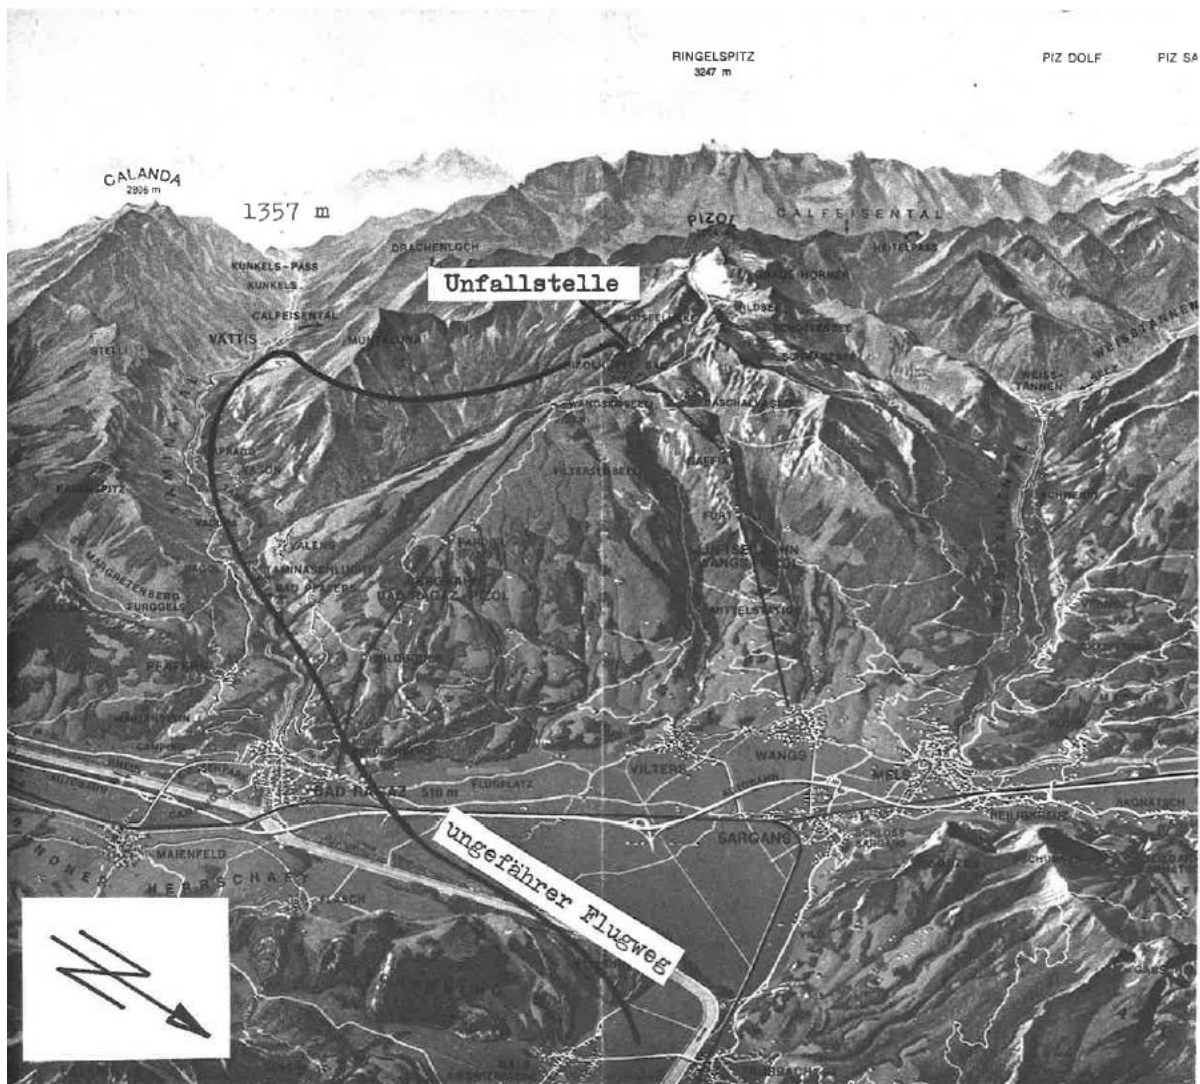
BEILAGE

Der Flug führte zuerst das Rheintal aufwärts über Altstätten-Oberriet-Buchs nach Bad Ragaz. Statt wie vorgesehen über Chur weiter zu fliegen, entschied sich der Pilot über Bad Ragaz Richtung Kunkelsspass (1'357 m/M) steigend in das Taminatal einzufliegen, um auf kürzerem Weg in das Hinterrheintal zu gelangen. Er schätzte die Untergrenze der geschlossenen Wolkendecke über dem Pizol-Gebiet auf etwa 200 bis 300 m über den höchsten Gipfeln und stellte eine gute Sicht zum Kunkelsspass fest, so dass ihm die Wetterlage für sein Vorhaben günstig erschien.

Der Pilot bemerkte, dass sich das Tal auch in Richtung Bad Ragaz zu schliessen begann, was einen Rückflug unter den Wolken unmöglich erscheinen liess. Als darauf das Flugzeug in Wolkenfetzen geriet, versuchte der Pilot das Taminatal zu verlassen, indem er mit Vollerleistung auf Kurs 030° in die Wolken stieg, in der Hoffnung, die im Raum von Sargans festgestellten Sichtflugverhältnisse wieder zu erreichen. Während des Fluges in den Wolken seien unvermittelt Felsen aufgetaucht sowie etwas später ein muldenförmiger Schneehang. Das Flugzeug setzte um 1310 Uhr mit Vollgas und minimaler Geschwindigkeit hangaufwärts auf, wobei das Fahrwerk abgerissen wurde.

Koordinaten: 750'250/204'100. Höhe: 2'250 m/M. (Landeskarte der Schweiz 1:50'000, Blatt 247 Sardonna)
