# Schlussbericht der Eidgenössischen Flugunfall-Untersuchungskommission

des Flugzeuges Jodel DR 253 B D-EODP

vom 19. April 1973

am Piz Cavistrau/GR

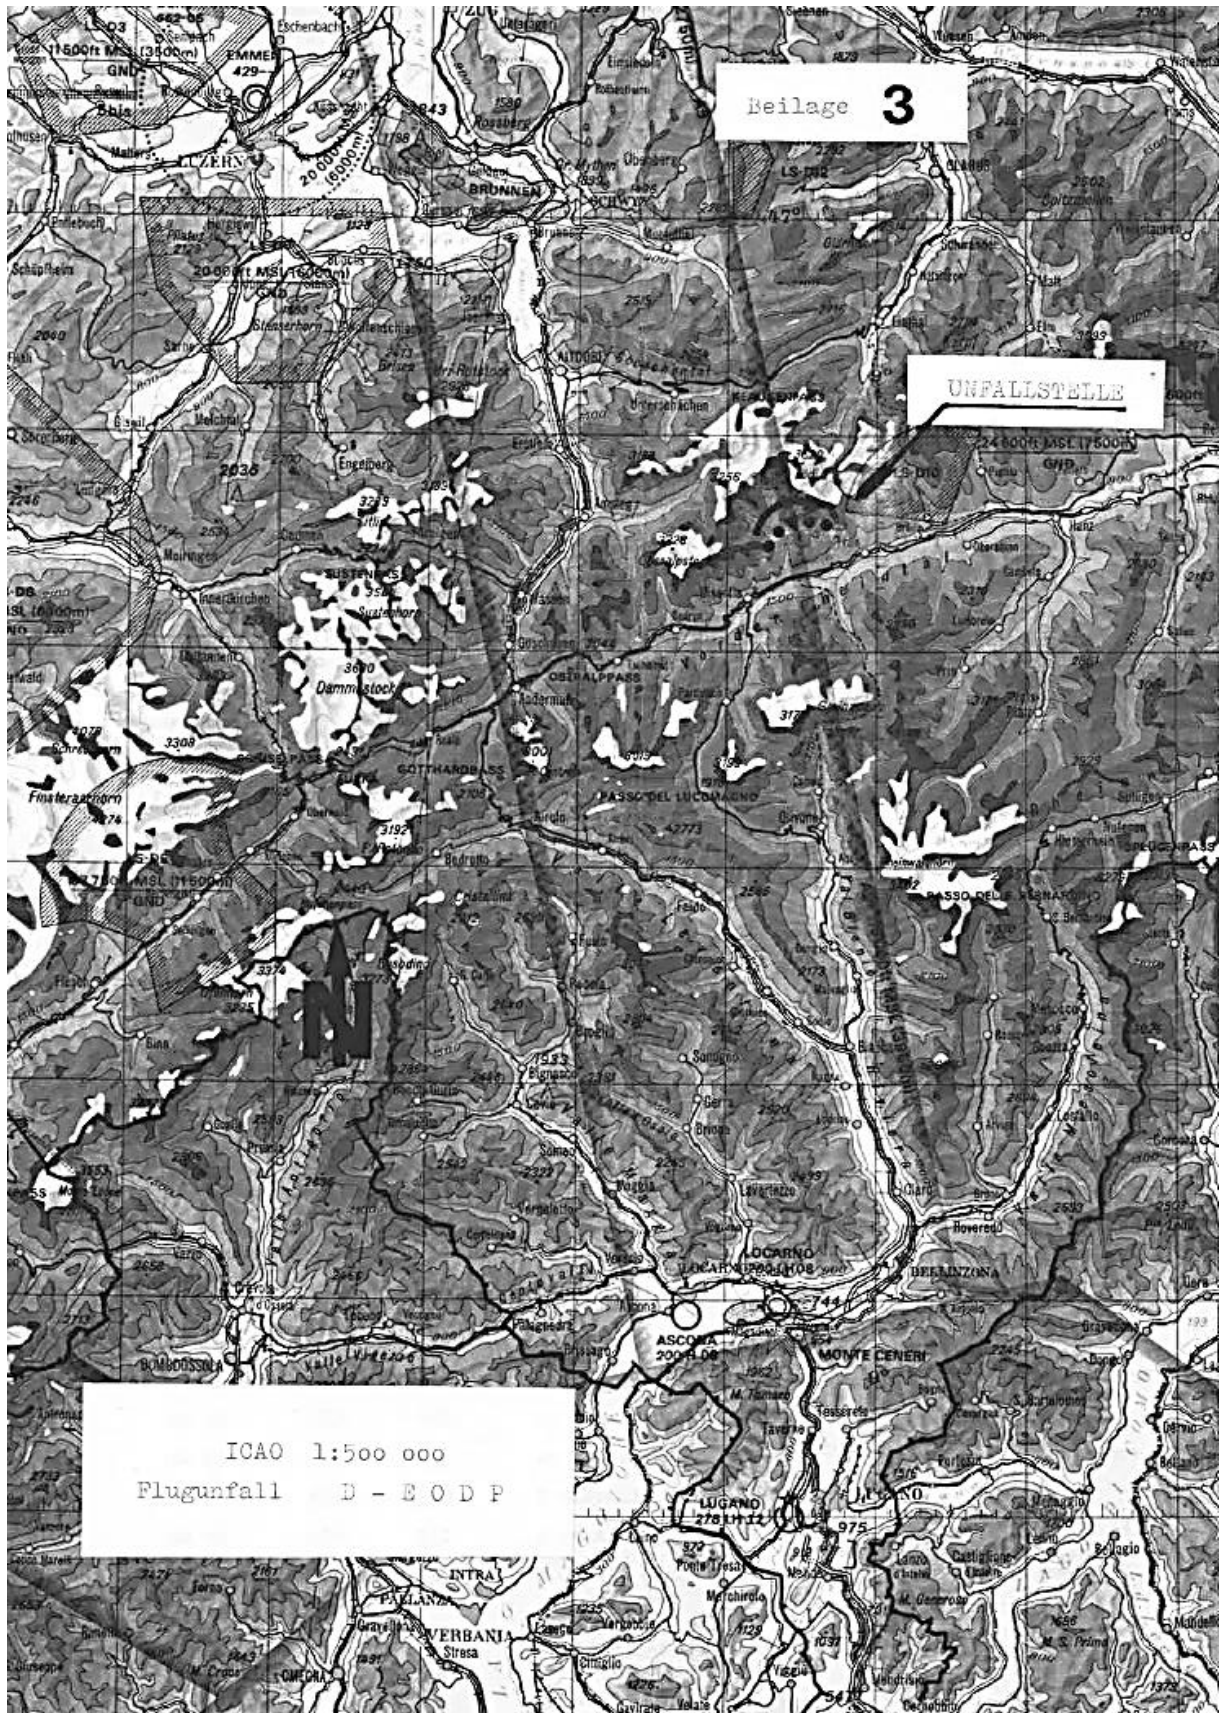
Beilage 3

(Landeskarte der Schweiz 1:25'000, Blatt 1213, Trun). Die Absturzstelle lag auf rund 2300 m/M, am Südhang des Piz Cavistrau, etwa 3,5 km NNW von Trun/GR, auf dem Gebiet der Gemeinde Schlans/GR (vgl. Beilage 3). Koordinaten: 717'750 / 181'450.

UNFALLSTELLE
