R A P P O R T F I N A L

concernant l'accident survenu le 24 avril 1976  
au Cessna 177 HB-CDV, au lieu-dit "Tête du Parmelan"  
Commune de Dinghy Saint Clair (Haute Savoie)  
France

établi par  
SECRETARIAT D'ETAT AUX TRANSPORTS  
INSPECTION GENERALE DE L'AVIATION CIVILE  
Bureau "Enquêtes-Accidents"  
Paris/France

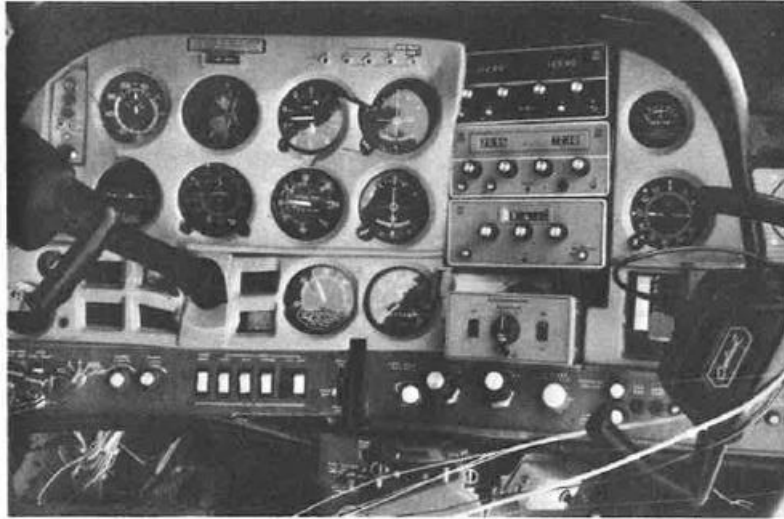
A N N E X E 7

Photo du tableau de bord du HB.CDV tel  
qu'il a été découvert par les enquêteurs

Les positions des commandes et instruments de bord étaient les suivantes :

- Badin : sur 0
- Variomètre : sur 1 vertical
- Tachymètre : sur 0, Totaliseur : 176,7
- Altimètre : sur 4800 pieds - réglé à 1005 millibars
- Volets : sur 20° - commande volets sur "OFF"
- Horizon artificiel : détruit
- Indicateur de virage : au neutre
- Conservateur de cap : sur 340°
- V.O.R. - I.L.S. supérieur : QDM affiché 030 - les deux volets "Flag" sur "Off" (arrêt)
- V.O.R. inférieur : QDM affiché 030

- Pression essence : sur 0
- Pression-admission : sur 25 (pouces)
- Température carburateur : sur 0
- Génératrice : sur "On" (marche)
- Contact : sur "Off" (coupé), la clé a été retrouvée à proximité. (peut-être retirée par les sauveteurs)
- Eclairage tableau de bord : sur "Off"
- Eclairage radio : sur "On"
- Réchauffage Pitot : sur "On" (ouvert)
- Commande feux de bord NAV : sur "Off" (fermé)
- Commande feux anticollision BEACON : sur "Off"
- Commande feux à éclats STROBE : sur "Off"
- Dégivrage cabine : fermé
- Aération cabine : fermée
- Réchauffage carburateur : tiré et tordu (marche)
- Manette des gaz : poussée (plein gaz)
- Commande pas d'hélice : poussée (plein petit pas)
- Mixture : poussée (plein riche)

La position de ces quatre dernières commandes pourrait laisser supposer une tentative de dégivrage du carburateur.

- Manche côté gauche (pilote) : ne répond plus (fou)
- Manche côté droit : dur
- Sélecteur de carburant : 1 + 2
