## Summarischer Bericht

<b>Luftfahrzeug</b>	Airbus A330-343	HB-JHC
<b>Halter</b>	Swiss International Air Lines Ltd., 4002 Basel	
<b>Eigentümer</b>	Swiss International Air Lines Ltd., 4002 Basel	
<b>Kommandant</b>	Schweizer Staatsangehöriger, Jahrgang 1964	
<b>Ausweis</b>	Verkehrspilotenlizenz für Flugzeuge ( <i>Airline Transport Pilot Licence Aeroplane</i> – ATPL(A)) nach der Agentur der Europäischen Union für Flugsicherheit ( <i>European Union Aviation Safety Agency</i> – EASA), ausgestellt durch das Bundesamt für Zivilluftfahrt (BAZL)	
<b>Flugstunden</b>	<b>insgesamt</b> 14 931:22 h	<b>während der letzten 90 Tage</b> 140:03 h
	<b>auf dem Vorfalldatum</b> 3933:21 h	<b>während der letzten 90 Tage</b> 133:34 h
<b>Erster Offizier</b>	Deutscher Staatsangehöriger, Jahrgang 1988	
<b>Ausweis</b>	ATPL(A) nach EASA, ausgestellt durch das BAZL	
<b>Flugstunden</b>	<b>insgesamt</b> 3889:48 h	<b>während der letzten 90 Tage</b> 97:48 h

<b>auf dem Vorfalldatum</b> 429:16 h	<b>während der letzten 90 Tage</b> 97:48 h
<b>Ort</b>	Piste 32 des Flughafens Zürich (LSZH)	
<b>Koordinaten</b>	---	<b>Höhe</b> ---
<b>Datum und Zeit</b>	26. Februar 2020, 10:38 UTC (LT <sup>1</sup> = UTC <sup>2</sup> + 1 h)

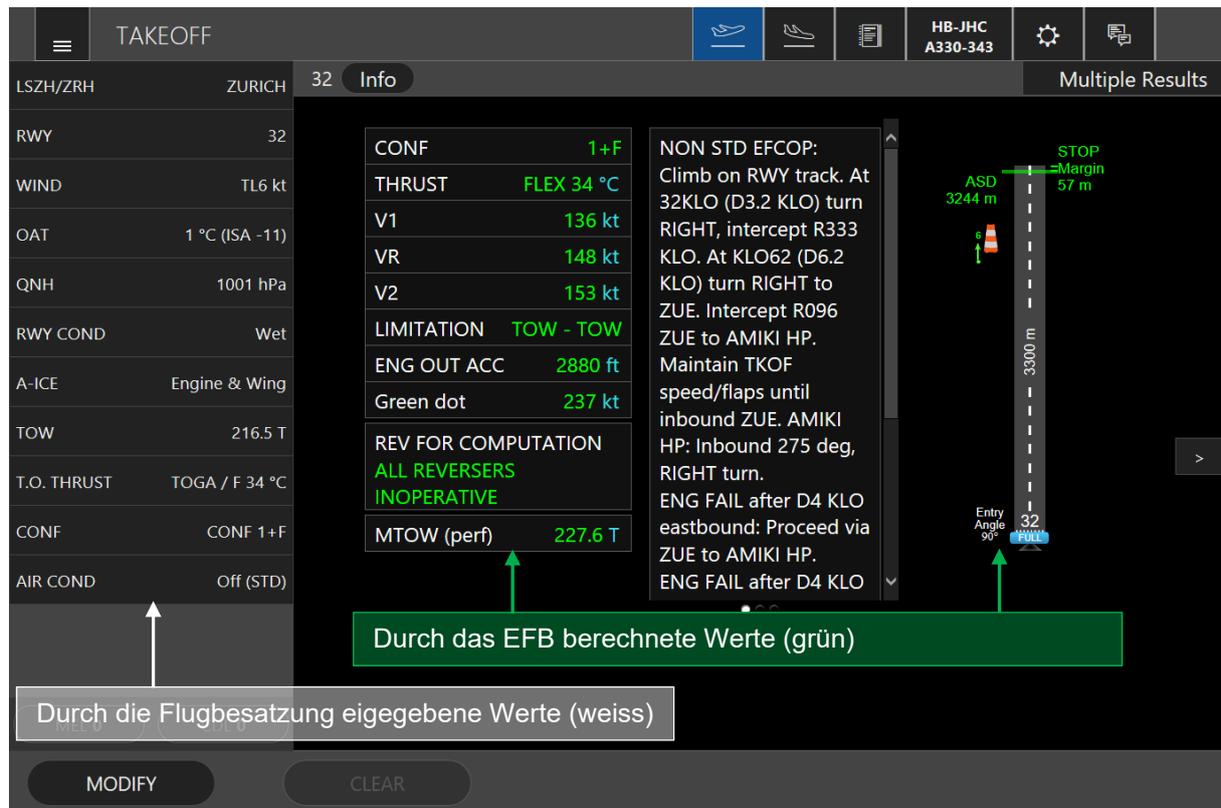
**Abbildung 1:** Darstellung der Berechnung der Startleistungswerte auf dem EFB, wie sie kurz vor dem Start der HB-JHC auf der Piste 32 in Zürich von der Besatzung vorgenommen wurde. Über den Pfeil auf der rechten Bildschirmseite können zwei weitere Seiten mit zusätzlichen Informationen zum Start abgerufen werden.

Die Startleistungsberechnung wurde entsprechend durchgeführt, wobei eine Rückenwindkomponente von 6 kt, eine Temperatur von 1 °C und ein QNH von 1001 hPa als Umgebungsbedingungen festgelegt wurden. Daraus resultierten die vitalen Geschwindigkeiten (*V-speeds*)  $V1^7 = 136$  kt,  $VR^8 = 148$  kt und  $V2^9 = 153$  kt (vgl. Abbildung 1).

Die Berechnung der Startleistungswerte, welche die Besatzung der HB-JHC kurz vor dem Start auf der Piste 32 vornahm, präsentierte sich auf dem EFB wie folgt (vgl. Abbildung 1).

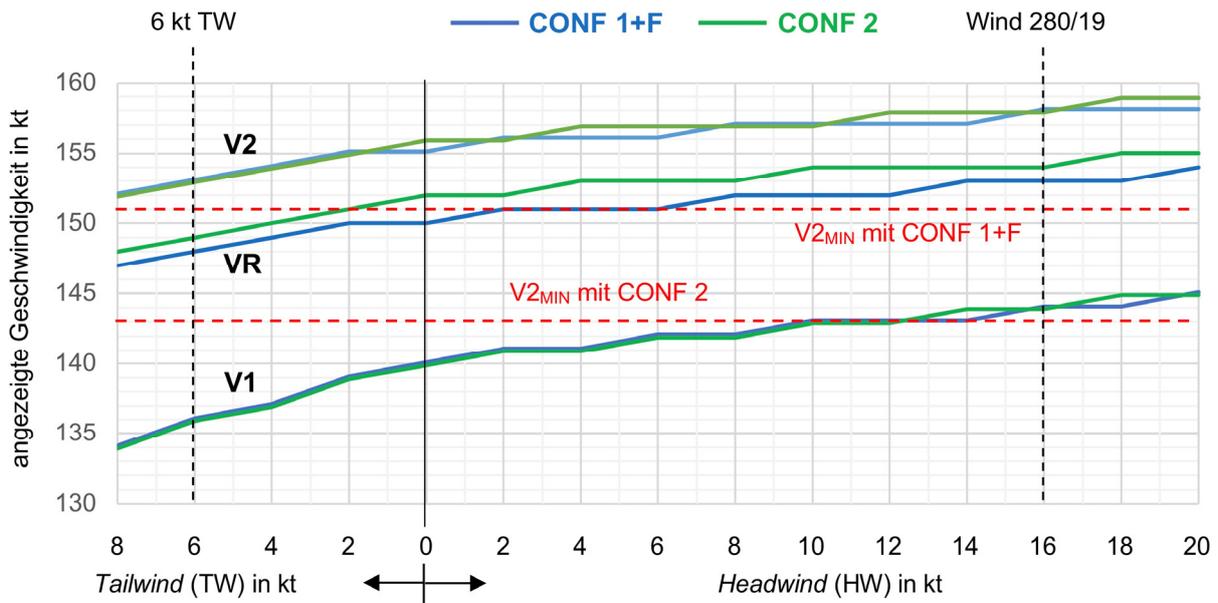
Die *V-Speeds* ändern sich mit unterschiedlichen Windeingaben und nehmen bei einer ansteigenden Gegenwindkomponente zu. Die Klappenstellung (CONF) hat dabei fast keinen Einfluss auf die resultierenden *V-speeds* (vgl. Abbildung 2).

**Abbildung 2:** Einfluss der Windeingabe im EFB auf die V-Speeds bei CONF 1+F und CONF 2. Die übrigen Eingabeparameter im EFB entsprechen den von der Besatzung gewählten Werten gemäss Abbildung 1.  $V2_{MIN}$  bezeichnet die minimal vorgeschriebene V2, die dem 1.13-fachen von  $V_{S1g}$  entspricht.

Dagegen hat die Klappenstellung einen deutlichen Einfluss auf die Startleistungswerte (vgl. Abbildung 2):

- Bei der Wahl der Klappenstellung 2 (CONF 2) liegt die Rotationsgeschwindigkeit VR bei allen Gegen- oder Rückenwindkomponenten über  $V2_{MIN}$ , die dem 1.13-fachen der Abrissgeschwindigkeit entspricht.
- Mit der Klappenstellung 1+F (CONF 1+F) ist die Rotationsgeschwindigkeit VR erst ab einer Gegenwindkomponente von 6 kt grösser als  $V2_{MIN}$ .

Die Berechnungen im EFB zeigen im vorliegenden Fall für den Start eine optimale Klappenstellung 2 (CONF 2), was auch vom Flugbetriebsunternehmen empfohlen und im EFB als Standard angegeben wird. Gegenüber der von der Flugbesatzung gewählten Stellung CONF 1+F zeigt die Berechnung mit CONF 2 ein Verhältnis « $V2VSRatio$ », das mit 1.21 deutlich über den 1.14 mit CONF 1+F liegt (vgl. Abbildung 2).

A330 aber annähernd identisch ist mit VR bei CONF 1+F (vgl. Abbildung 2), wird zum Abheben ein noch kleinerer Längsneigungswinkel benötigt. Dies reduziert das Risiko eines *tailstrike* zusätzlich.

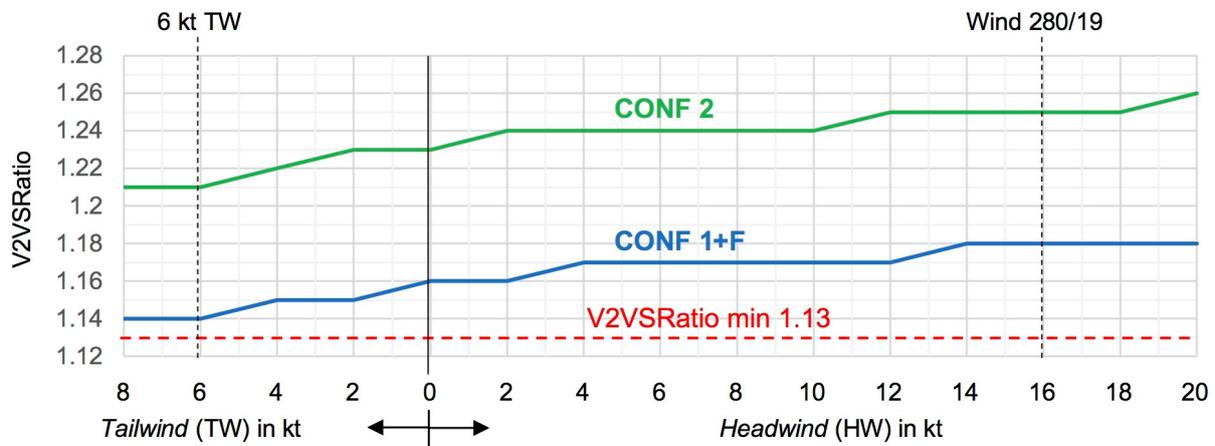
Da mit einer geringeren Klappenstellung die Abrissgeschwindigkeit  $V_{S1g}$  ansteigt, ergibt sich daraus ein deutlich kleineres Verhältnis « $V2VSRatio$ » und damit eine geringere Sicherheitsmarge zu einem Strömungsabriss (vgl. Abbildung 3). Das Flugzeug wird zudem bei einer Geschwindigkeit rotiert, die deutlich näher der Abrissgeschwindigkeit liegt.

**Abbildung 3:** Einfluss der Windeingabe im EFB bei unterschiedlichen Konfigurationen auf das Verhältnis zwischen V2 und  $V_{S1g}$ . Die übrigen Eingabeparameter im EFB entsprechen den von der Besatzung gewählten Werten gemäss Abbildung 1.

Nebst der Wahl der Klappenstellung ist auch die Wahl der Windeingabe ein wichtiger Faktor. Mit der gewählten Rückenwindkomponente von 6 kt erschuf sich die Flugbesatzung einerseits eine Sicherheitsmarge für einen Startabbruch von 278 m ASD (vgl. Abbildung 4). Andererseits hatte die Rückenwindeingabe aber, wie der vorliegende Fall zeigt, einen wesentlichen Einfluss auf die Rotationsgeschwindigkeit VR. Diese reduzierte sich nämlich auf 148 kt. Unter Berücksichtigung des aktuellen Windes wäre VR 153 kt gewesen (vgl. Abbildung 2). Mit der tieferen Rotationsgeschwindigkeit erhöhte sich das Risiko eines *tailstrike*. Zudem verringerte sich dadurch die *stall margin* (vgl. Abbildung 3).

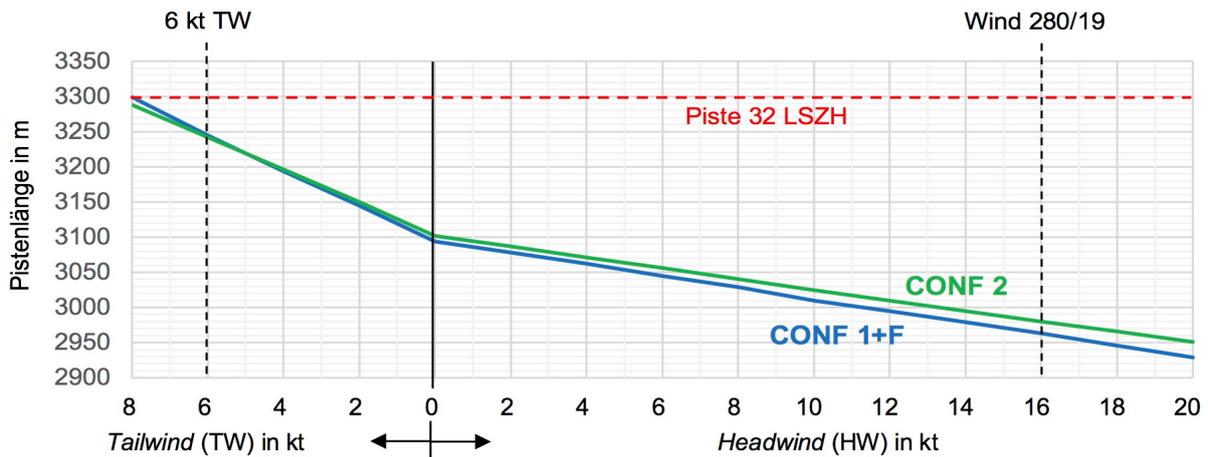
Die ASD wird wesentlich von der Windeingabe beeinflusst und verringert sich mit zunehmendem Gegenwind. Die Klappenstellung (CONF) hat einen vernachlässigbaren Einfluss auf die ASD (vgl. Abbildung 4).

**Abbildung 4:** Einfluss der Windeingabe im EFB bei unterschiedlichen Klappenstellungen (CONF) auf die ASD (Pistenlänge in m). Die übrigen Eingabeparameter im EFB entsprechen den von der Besatzung gewählten Werten gemäss Abbildung 1.

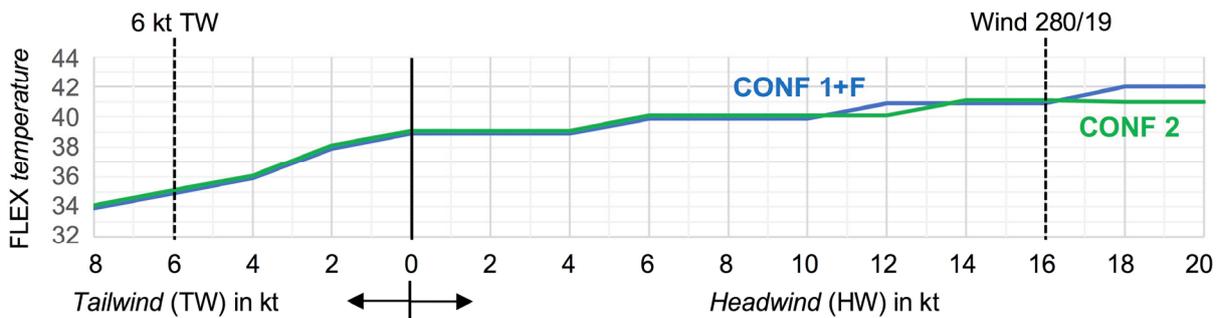
Die Abhängigkeit der maximal möglichen Flex-Temperatur von der Windeingabe ist in Abbildung 5 ersichtlich: Bei einer grösserer Gegenwindkomponente steigt die optimale Flex-Temperatur an.

**Abbildung 5:** Einfluss der Windeingabe im EFB auf die optimale Flex-Temperatur. Die übrigen Eingabeparameter im EFB entsprechen den von der Besatzung gewählten Werten gemäss Abbildung 1.

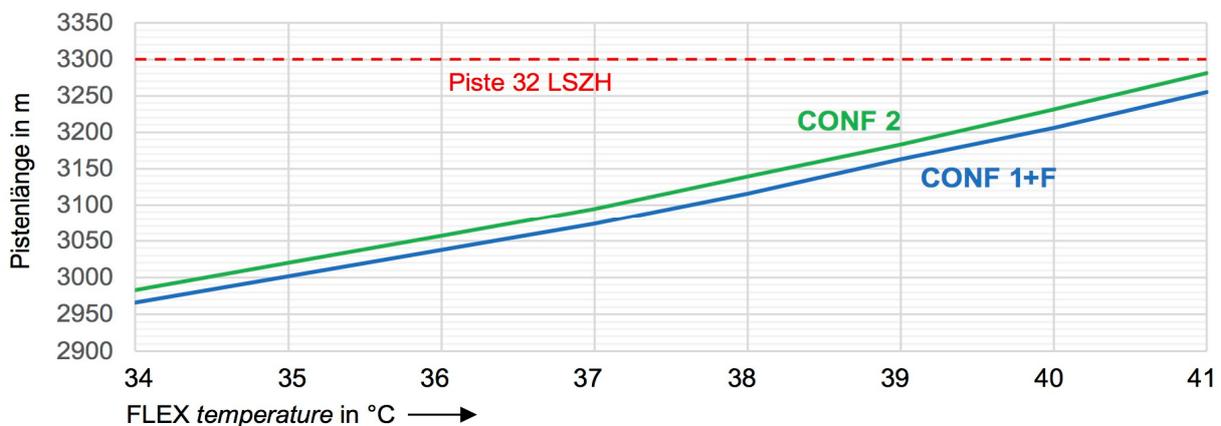
Bei einer durch die Flugbesatzung vorgenommenen Reduktion der Flex-Temperatur bei sonst gleichbleibenden Eingaben nimmt die ASD ab (vgl. Abbildung 6). Die V-Speeds werden dabei fast nicht beeinflusst.

**Abbildung 6:** Einfluss der Flex-Temperatur, resp. der dadurch reduzierten Startleistung, auf die ASD (Pistenlänge in m) bei Berücksichtigung eines Windes aus 280° mit 19 kt (HW 16 kt). Die übrigen Eingabeparameter im EFB entsprechen den von der Besatzung gewählten Werten gemäss Abbildung 1.

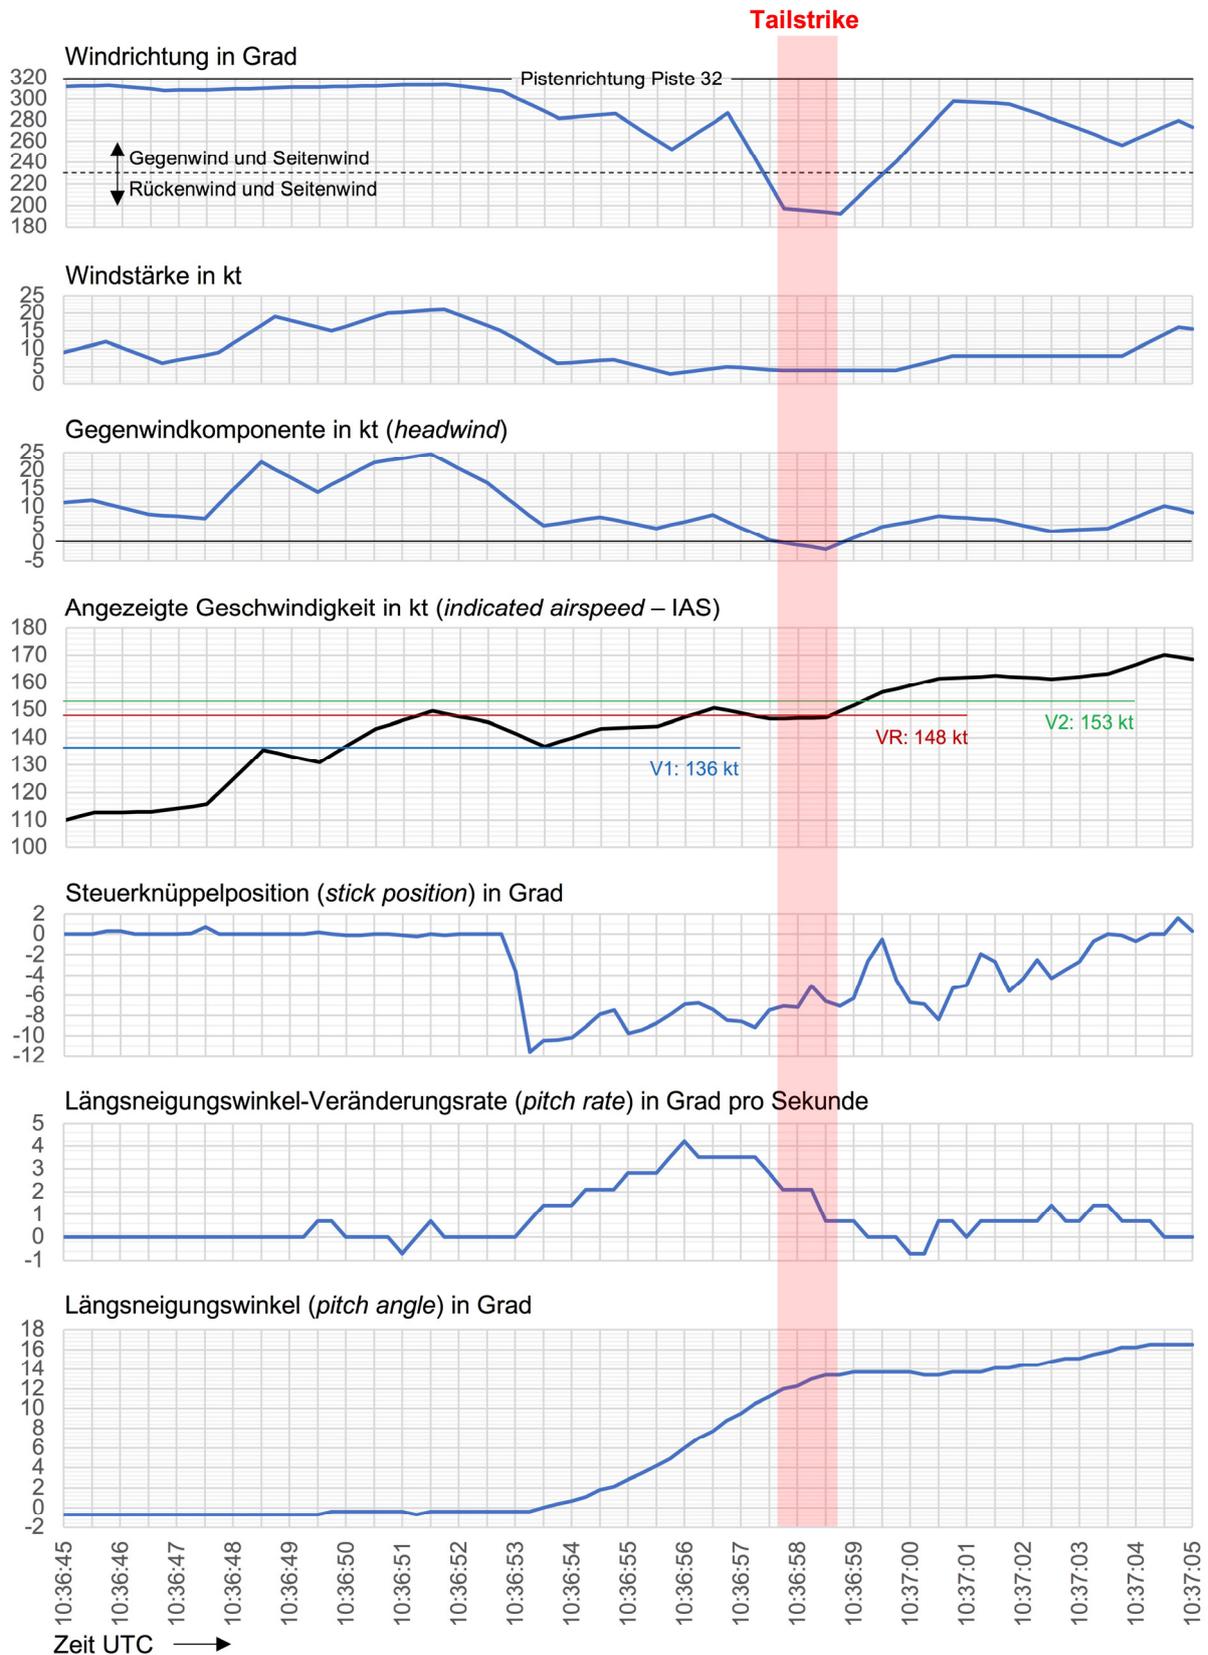
**Abbildung 7:** Aufzeichnung der DFDR Daten in der Phase des Rotierens und Abhebens der HB-JHC. Die Gegenwind- und *pitch rate*-Daten wurden berechnet.

Die Aufzeichnungen zeigen beim Einleiten und anfänglichen Beschleunigen des Startlaufs bis zum Erreichen der Entscheidungsgeschwindigkeit V1 keine Anomalitäten. In der Folge wird ersichtlich, dass die vorhandenen und aufgezeichneten Windböen den weiteren Verlauf wesentlich beeinflussten. In Bezug auf den *tailstrike* ist vor allem die Rotationsphase von Interesse. Der Zusammenhang von Wind, angezeigter Geschwindigkeit, Längsneigungswinkel (*pitch angle*) und dessen Veränderungsrate (*pitch rate*) sind in obiger Abbildung 7 ersichtlich.

Bemerkenswert dabei sind die von den Windböen bedingten Fluktuationen der angezeigten Geschwindigkeit kurz vor und während des Einleitens der Rotation: Um 10:36:47 UTC nahm die IAS innerhalb von 1.5 Sekunden von 115 kt auf 135 kt zu. Anschliessend reduzierte sich die IAS innert 3 Sekunden wieder auf 131 kt und stieg erneut auf 150 kt an. Nur 1.5 Sekunden später verringerte sich die IAS wieder auf 139 kt und erhöhte sich innerhalb der nachfolgenden 3 Sekunden auf 150 kt.

Um 10:36:53 UTC leitete der PF die Rotation ein. Die angezeigte Geschwindigkeit betrug zu diesem Zeitpunkt 142 kt. Der Steuerknüppel (*stick*) wurde dabei bis auf rund  $\frac{3}{4}$  des Vollausschlages zurückgezogen und sofort wieder auf rund den halben Vollausschlag nachgelassen. Um 10:36:54 UTC betrug die angezeigte Geschwindigkeit 140 kt, erhöhte sich auf 151 kt und ging wieder zurück auf 147 kt (10:36:58 UTC). In der Folge erhöhte sich die angezeigte Geschwindigkeit kontinuierlich und betrug beim Abheben des Flugzeuges 154 kt (10:36:59 UTC).

Die Bewegungen am Steuerknüppel des PF führten innerhalb von 4 Sekunden zu einer Änderung des Längsneigungswinkels (*pitch angle*) des Flugzeuges von 0° auf 11.2° und in den folgenden 1.5 Sekunden auf 13.7° (10:36:59 UTC). Die maximale *pitch rate* betrug 4.2 Grad pro Sekunde (10:36:56 UTC).

Der Flugdatenschreiber (*Digital Flight Data Recorder – DFDR*) der HB-JHC konnte ausgelesen und dessen Daten ausgewertet werden (vgl. **Abbildung 7**).

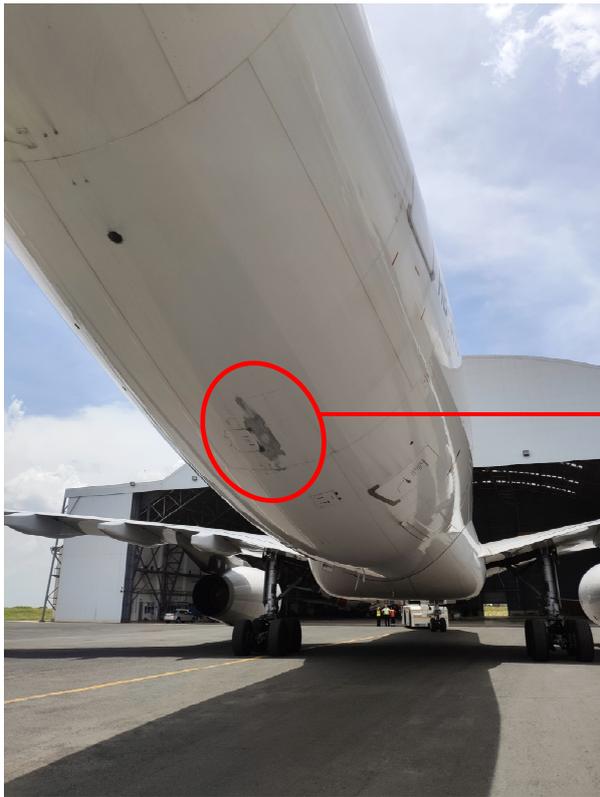
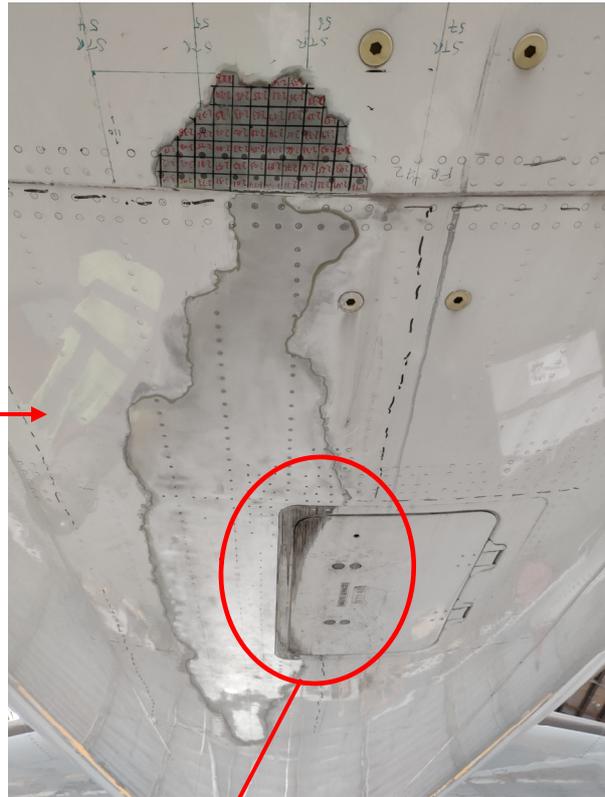
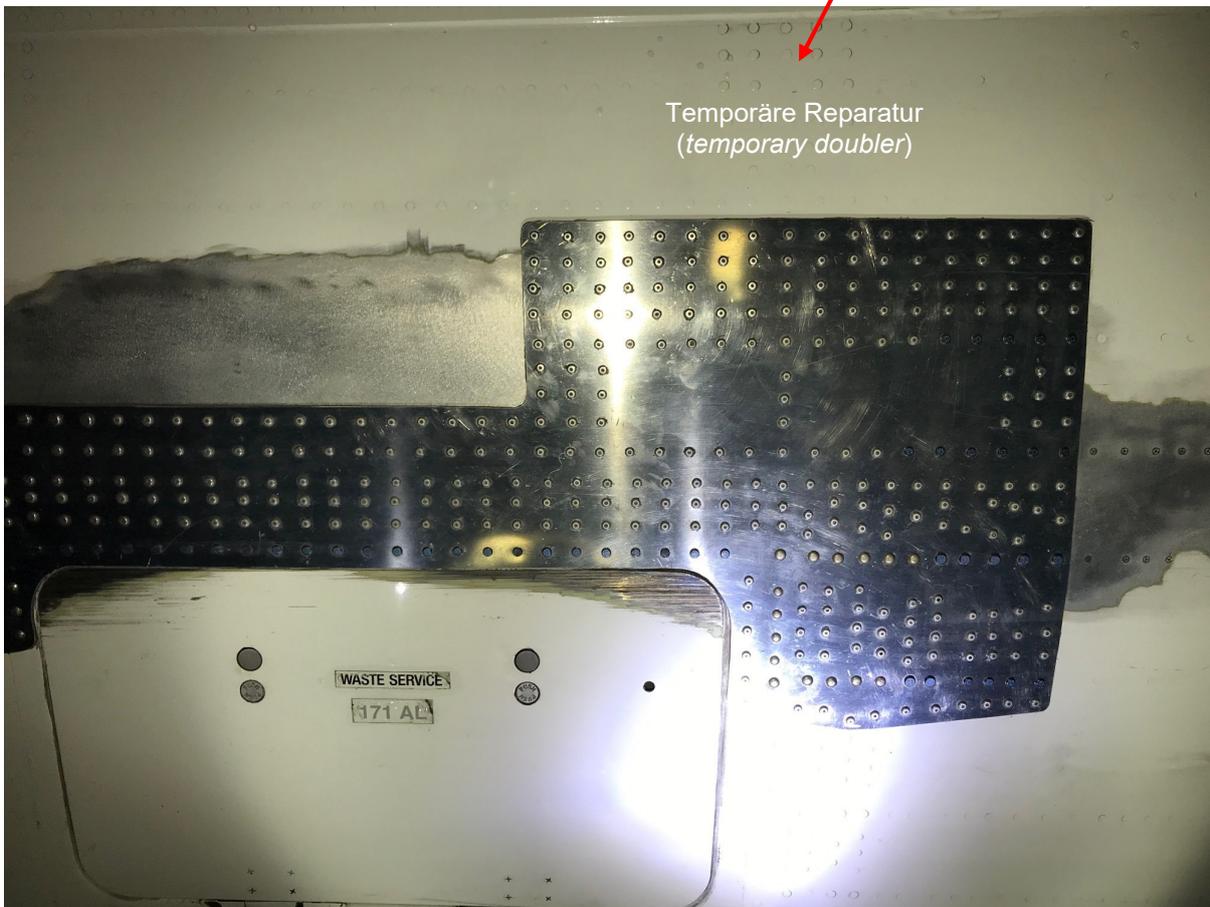
Anlage 1: Schaden am Luftfahrzeug HB-JHC

Vor dem Weiterflug nach Dar es Salaam informierte der Stationsmechaniker die Flugbesatzung darüber, dass er am unteren Rumpfteile des Flugzeughecks, in der Nähe der Zugangstür für das Abwasser (*waste water door*), frische Kratz- und Schleifspuren festgestellt habe (vgl. Anlage 1). Nach Rücksprache mit dem Unterhaltsbetrieb in Zürich wurde der Weiterflug annulliert.

Nach einer detaillierten und aufwändigen Inspektion durch Spezialisten des Unterhaltsbetriebes der Fluggesellschaft, die nach Nairobi eingeflogen wurden, und in Absprache mit dem Flugzeughersteller wurde eine temporäre Reparatur durchgeführt (vgl. Anlage 1). Diese war am Abend des 9. März 2020 abgeschlossen und das Flugzeug wurde wieder für den Betrieb freigegeben.
