## Déroulement

Service suisse d'enquête de sécurité

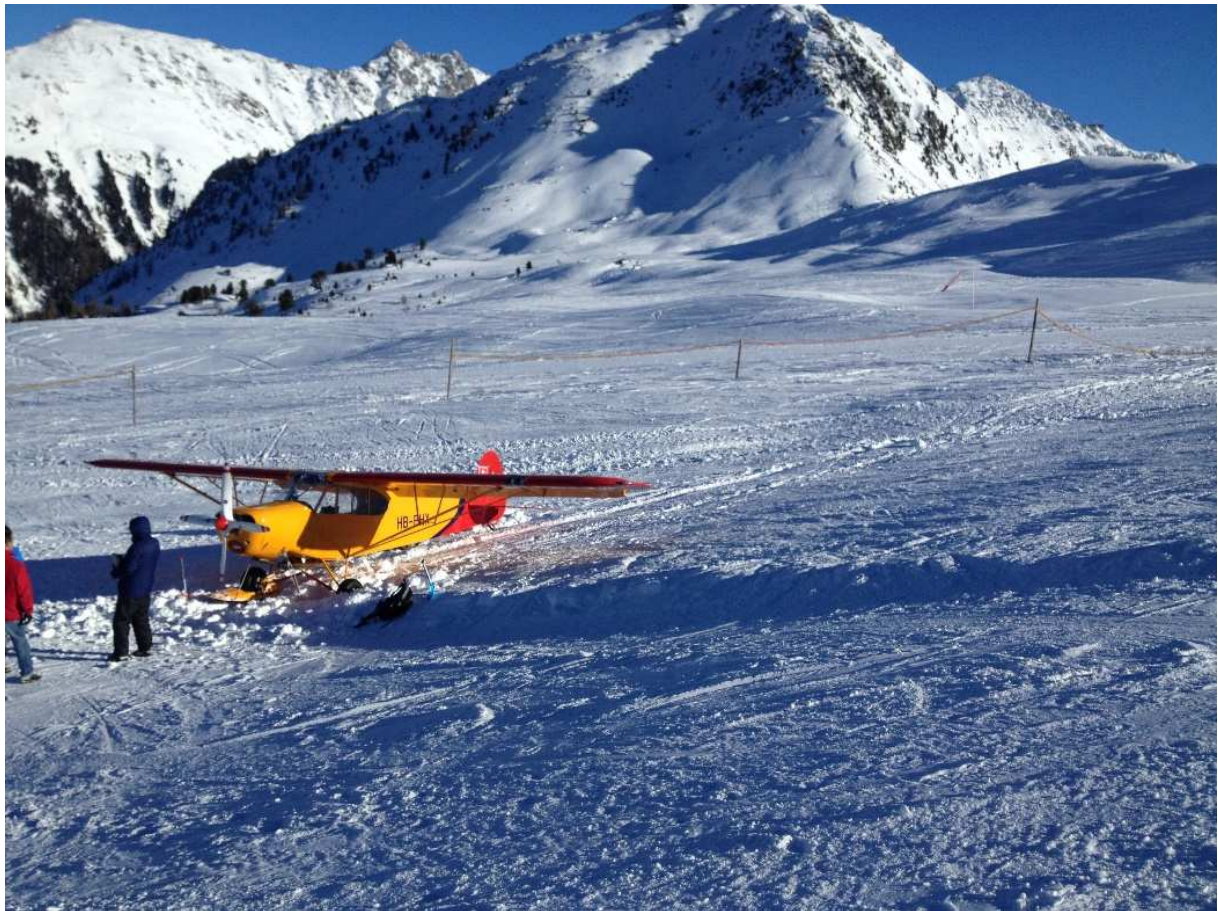
Après un atterrissage suivi d'un arrêt complet dans un endroit adjacent à l'aire de manœuvre de la place, le pilote met en marche le moteur et désire positionner son avion au début de la surface enneigée en vue du décollage. Au cours du virage, le pilote est gêné par la présence d'un aéronef parké. Il interrompt son virage et demande à son passager de s'extraire de la cabine et de terminer le virage à la main.

Le ski de la roulette de queue reste tourné vers la gauche et le passager réintègre la cabine. Le pilote remet de la puissance en vue de l'alignement et actionne à plusieurs reprises le palonnier droit. Ses actions restent sans effet et il ne peut empêcher la collision contre deux piquets de balisage avec l'hélice et le bord d'attaque de l'aile droite. Le moteur s'arrête et l'avion glisse sur une cinquantaine de mètres avant de s'arrêter, l'avion est hélicopté à Sion.
