Summarischer Bericht

Luftfahrzeug	Airbus Helicopters MBB-BK117 D-2 (H145)	HB-ZQH
Halter	Schweizerische Luft-Ambulanz AG, Postfach 1414, 8058 Zürich	
Eigentümer	Schweizerische Luft-Ambulanz AG, Postfach 1414, 8058 Zürich	
Pilot	Schweizer Staatsangehöriger, Jahrgang 1979	
Ausweis	Verkehrspilotenlizenz Helikopter (<i>Airline Transport Pilot Licence Helicopter</i> – ATPL(H)) nach der Agentur der Europäischen Union für Flugsicherheit (<i>European Union Aviation Safety Agency</i> – EASA), ausgestellt durch das Bundesamt für Zivilluftfahrt (BAZL)	
Flugstunden	insgesamt 5615 h während der letzten 90 Tage	57 h
	auf dem Vorfalldatum 54 h während der letzten 90 Tage	54 h
Ort	1 km westlich Rüedisbach (BE)	
Koordinaten	619 227 / 218 620 (<i>Swiss Grid</i> 1903) N 47° 07' 06" / E 7° 41' 31" (WGS ¹ 84)	Höhe 628 m/M
Datum und Zeit	18. Januar 2021, 13:50 Uhr (LT ² = UTC ³ + 1 h)	
Betriebsart	Rettungsflug	
Flugregeln	Sichtflugregeln (<i>Visual Flight Rules</i> – Sichtflugregeln (<i>Visual Flight Rules</i> – VFR))

Startort	Rüedisbach (BE)	
Zielort	Rüedisbach (BE)	
Flugphase	Schwebeflug	
Art des schweren Vorfalls	Schwerer Vorfall bei einem Rettungseinsatz

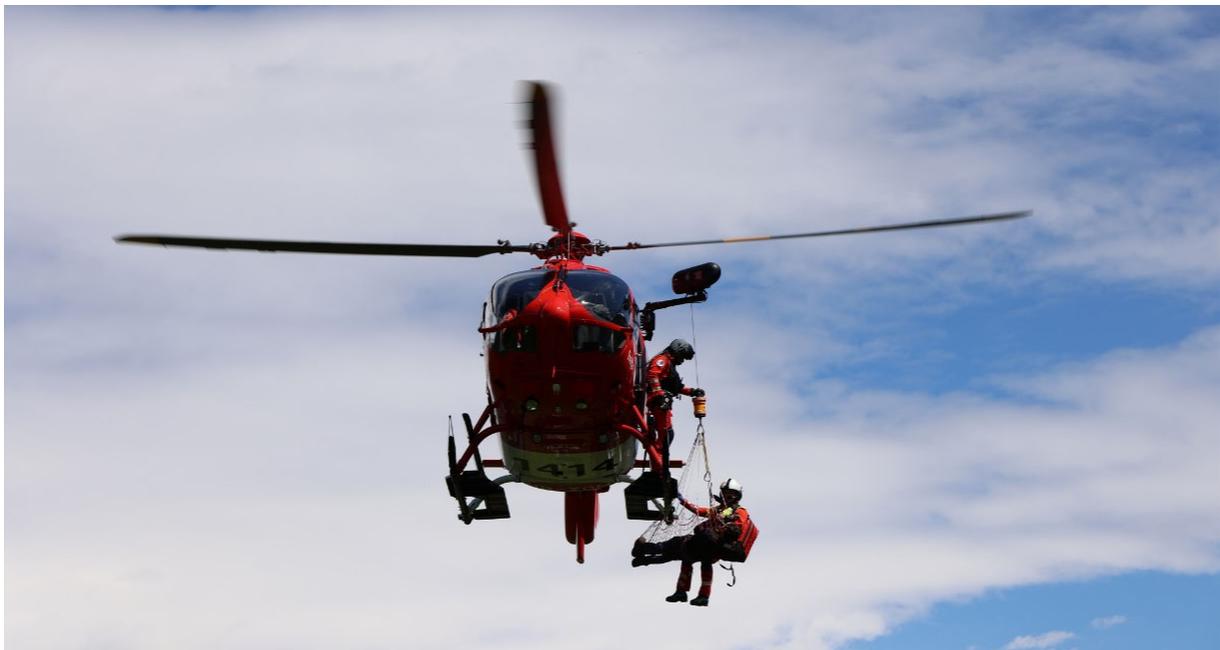
Abbildung 1: Symbolisches Bild einer Windenbergung eines Patienten im Horizontalnetz, Bildquelle: Rega.

Die Bergung des Waldarbeiters musste auf Grund des steil abfallenden Geländes und fehlender anderer Bergemöglichkeiten mit der Rettungswinde erfolgen. Der Patient war wegen des erlittenen Schlages auf den Kopf etwas verwirrt. Er war jedoch ansprechbar und schien folgerichtig zu reagieren. Der MCM machte den Patienten für die Bergung mit dem Horizontalnetz bereit und positionierte ihn darin wie vorgesehen in einer liegenden Position (vgl. Abbildung 1).

Das Horizontalnetz mit der Bezeichnung HN3 wird bei der Rega seit mehr als 50 Jahren eingesetzt. Gemäss den Angaben des Herstellers Airwork & Heliseilerei GmbH wird das HN3 ebenfalls von der Schweizer Luftwaffe sowie von wenigen Flugbetriebsunternehmen im Ausland eingesetzt. Das Horizontalnetz HN3 ist ein Bergemittel, das speziell in unwegsamem Gelände für die Bergung von Patienten eingesetzt wird. Der Patient kann vom MCM ohne Dritthilfe in das HN3 verpackt werden.
