Rapport Sommaire

Aéronef	Schroeder Fire Balloons G 42/24	PH-PBS	
Exploitant	fa Profcore Mauritslaan 111, 6161 HT Geleen, Les Pay-Bas		
Propriétaire	European Balloon Company, Hoeve Kasteel Hoensbroek, Klinkertstraat 112, PB, 6433 Hoensbroek, Les Pay-Bas		
Pilote	citoyen hollandais, année de naissance 1944		
Licence	licence de pilote de ballon (<i>balloon pilot licence</i> – BPL)		
Heures de vol	Total 46 650 h	au cours des derniers 90 jours	19 h
	sur le type en cause 1450 h	au cours des derniers 90 jours	17 h
Lieu	environ 1 km est d'Estavannens		
Coordonnées	575 291 / 156 978	Altitude	ca. 1250 m/M
Date et heure	24 janvier 2016, ca. 11:50 heures (LT = UTC + 1 h) Toutes les heures sont indiquées en heure locale		
Type d'utilisation	Privé		
Règles de vol	règles de vol à vue (<i>visual flight rules</i> – VFR)		
Phase du vol	Croisière		
Nature de l'accident	Collision avec des obstacles suite à un atterrissage d'urgence		
Point de départ	Château-d'Oex

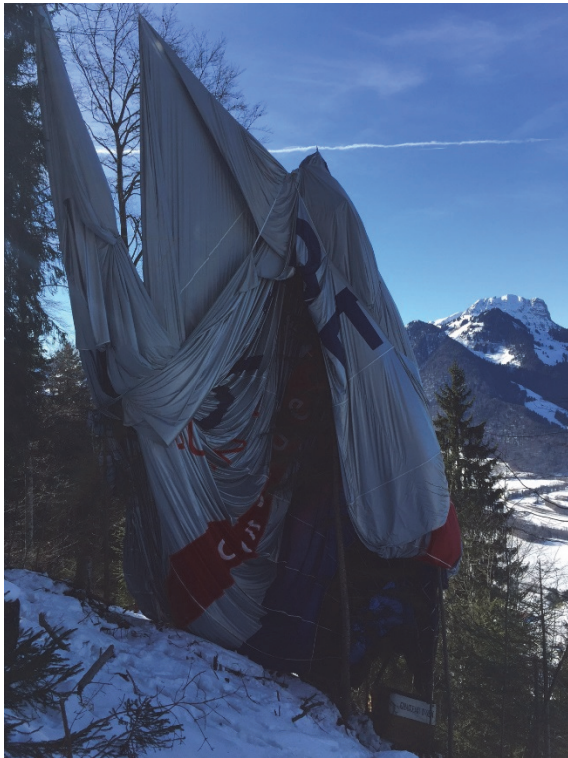
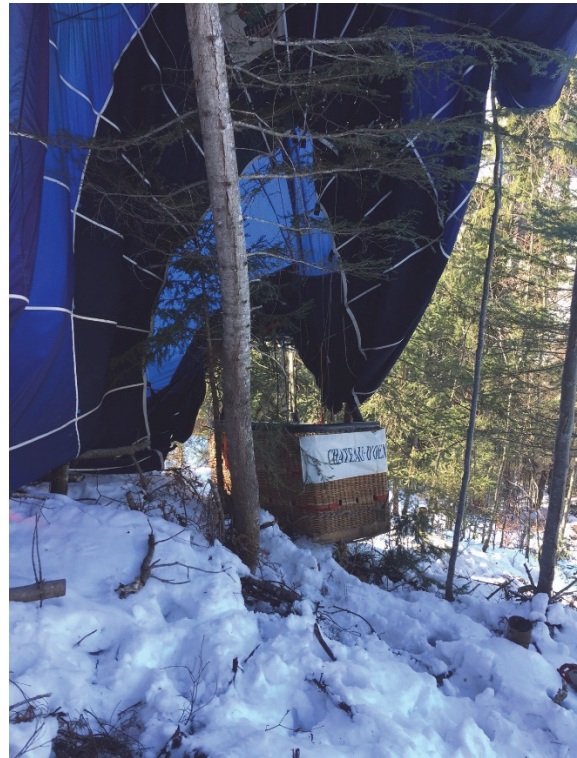
Figure 1 : position finale de la montgolfière

Point de destination	Aérodrome de Gruyère (LSGT)		
Dommages aux personnes	Equipage	Passagers	Autres
Légèrement blessé	0	0	0
Pas blessé	2	3	-
Dommages à l'aéronef	Légèrement endommagé	Plusieurs fissures dans l'enveloppe.	
Autres dommages	Aucun

Un quart d'heures plus tard, le pilote décide d'effectuer un atterrissage dans une clairière, une trentaine de mètres au-dessus d'un chemin forestier. A une hauteur d'environ 5 mètres sol, la montgolfière est poussée par un coup de vent dans les arbres et l'atterrissage se termine dans la pente. L'équipage et les passagers sont indemnes et peuvent quitter la nacelle par leurs propres moyens.
