## Summarischer Bericht

| <b>Ereignis</b> | Entlaufene Wagengruppe mit nachfolgender Entgleisung |
| <b>Ort, Datum, Zeit</b> | Lugano Vedeggio (TI), 5. November 2015, ca. 10:00 Uhr |
| <b>Reg.-Nr.</b> | 2015110502 |

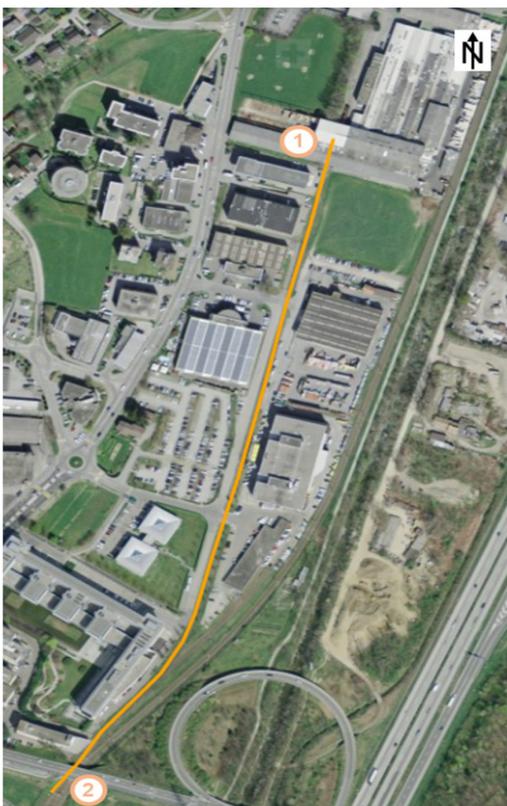
**Abbildung 1:** Fahrweg der entlaufenen Wagen­gruppe (Orange Linie).

- 1 Eingangstor der Firma Alcar;
  - 2 Endposition vorderster Wagen nach der Entgleisung;
- Die Distanz zwischen 1 und 2 beträgt 650 m.

Um ca. 10:00 Uhr begannen die Mitarbeiter von Alcar mit den Vorbereitungsarbeiten für die Verschiebung der Wagengruppe auf das Firmenareal. Dazu befestigte ein als Magaziner angestellter Mitarbeiter der Alcar eine Kette am Zughaken des ersten, sich unmittelbar vor dem Eingangstor zum Firmenareal befindenden Güterwagens. Es war vorgesehen, die Kette an einem Hubstapler anzubringen und mit diesem die Wagengruppe auf das Firmenareal zu ziehen. Da die Wagengruppe noch immer durch die Wirkung der Druckluftbremse gebremst war, löste der Magaziner bei jedem einzelnen Wagen die Luftbremse durch das Ziehen der Ausschaltvorrichtung<sup>3</sup>. Vorher überprüfte er das Vorhandensein der Hemmschuhwarntafel. Nach dem Lösen der Luftbremse bewegte sich der entsprechende nun ungebremste Wagen aufgrund der Neigung des Anschlussgleises hangabwärts. Diese Bewegung wurde jeweils durch den nachfolgenden noch gebremsten Wagen nach wenigen Zentimetern gestoppt. Vor dem Lösen der Bremse des letzten Wagens vergewisserte er sich, dass der Doppelhemmschuh korrekt unter den Rädern der letzten Achse lag. Nach dem Lösen der Luftbremse wirkte das Gewicht der gesamten Wagengruppe auf den Doppelhemmschuh und brachte diesen ins Gleiten. Diese Bewegung wurde durch einen zweiten Mitarbeiter, der sich zu diesem Zeitpunkt innerhalb des Firmenareals aufhielt, beobachtet. Erfolglos versuchte er, das beginnende Entlaufen durch das Einklemmen eines Stücks Holz vor die Räder des Drehgestells des in Fahrtrichtung letzten Wagens zu stoppen. Mit zunehmender Geschwindigkeit der Wagengruppe geriet das Drehgestell des in Fahrtrichtung ersten Wagens, unter dem der Doppelhemmschuh lag, in starke vertikale Schwingungen, weshalb der Doppelhemmschuh von den Rädern des Güterwagens nach ca. 10 m Fahrt seitlich weggedrückt wurde. In der Folge beschleunigte die nun gänzlich ungebremste Wagengruppe hangabwärts, querte dabei zwei mit Andreaskreuzen ausgestattete Bahnübergänge und entgleiste kurz vor dem Anschlusspunkt durch das Befahren der dortigen Entgleisungsvorrichtung<sup>4</sup> Ss2. Die Wagengruppe kam ca. 50 m nach der Entgleisungsvorrichtung neben dem Gleis aufrecht zum Stehen (Abbildung 1, Abbildung 2). Es wurde niemand verletzt.

Das Anschlussgleis C11 weist ab dem Eingangstor der Firma Alcar Richtung Lugano Vedeggio auf einer Länge von rund 360 m ein Gefälle von 12 ‰ auf. Im Anschluss erhöht sich das Gefälle über eine Länge von 145 m auf 19 ‰, um sich dann auf weiteren 100 m auf 10 ‰ zu reduzieren. Im Bereich der Entgleisungsvorrichtung Ss2 (Entgleisungsort) bis zum Halteort der Wagen­gruppe weist das Gleis ein Gefälle von 16.5 ‰ auf.

Zwischen dem Eingangstor der Firma Alcar und dem Entgleisungsort befinden sich zwei mit Andreaskreuzen ausgerüstete Bahnübergänge sowie drei Handweichen. An der Infrastruktur wurden keine Mängel festgestellt.

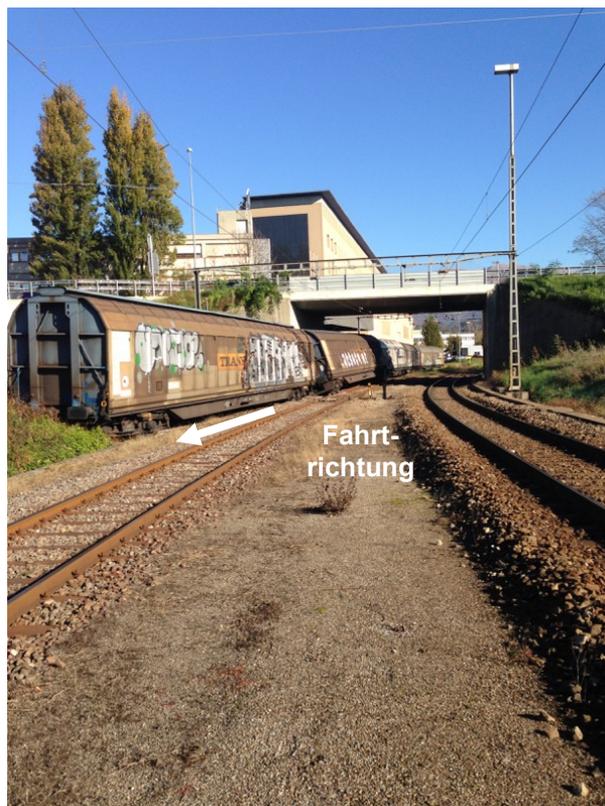
**Abbildung 2:** Endlage der entgleisten Wagen­gruppe.

| <b>Verkehrsmittel</b> | Ein Wagen erlitt grössere Schäden an den Zug- und Stossvorrichtungen sowie an den Kupplungsköpfen der Druckluftleitung. |
| <b>Infrastruktur</b> | Die Fahrbahn wurde auf einer Länge von ca. 30 m stark beschädigt. |

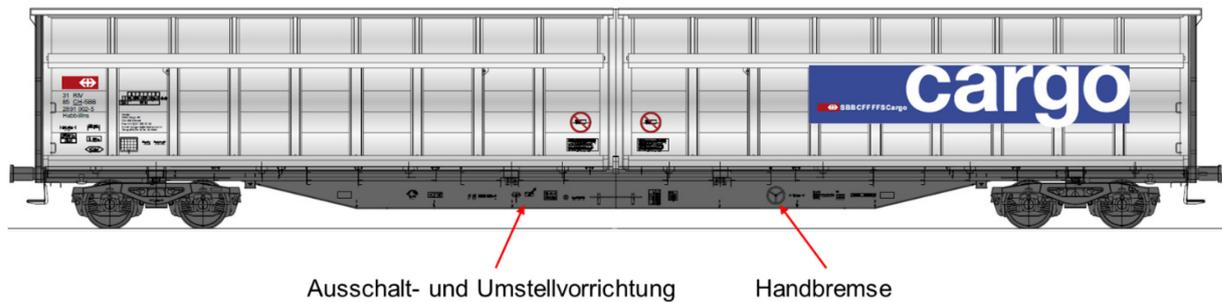
**Abbildung 3:** Habbiillnss- / Habbiins-Güterwagen (Bild: SBB Cargo, bearbeitet durch SUST)

Die Wagen­gruppe bestand aus fünf Güterwagen mit einem Gesamtgewicht von 134.5 t. Dieses setzte sich zusammen aus 3 x 27.5 t der Habbiilnss-Wagen und 2 x 26 t der Habbiins-Wagen (Abbildung 3). Bei der örtlichen Kontrolle wurden keine Mängel festgestellt, die Wagen waren vor der Entgleisung in technisch gutem Zustand.
