Schlussbericht

über das Entlaufen einer abgestellten
Komposition

vom 28. November 2016

in Andermatt (UR)

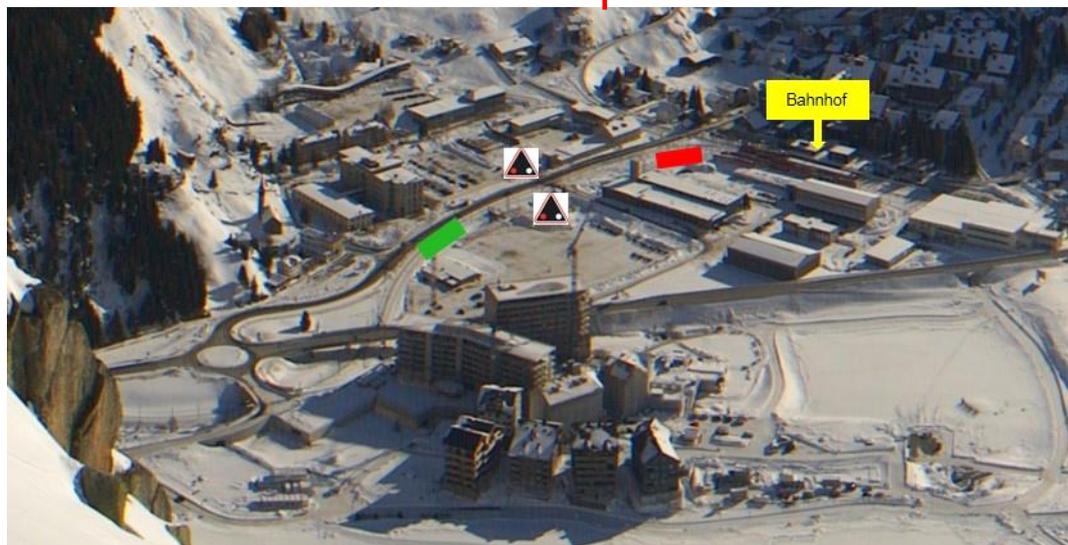
Abbildung 2: Gelb: Bahnhof Andermatt. Rot: Standort der abgestellten Komposition im Gleis 5. Grün: Standort der abgestellten Schotterwagen. Zwischen rot und grün: Bahnübergang (Quelle: Webcam Andermatt).

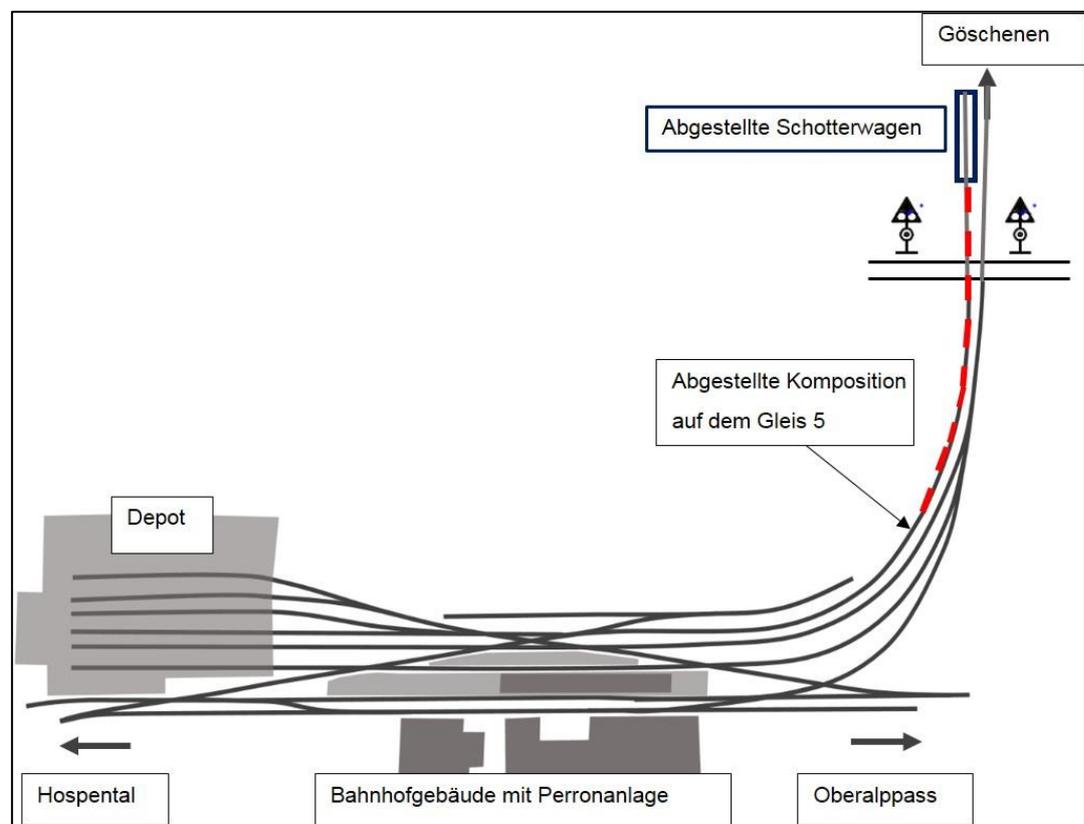
Abbildung 3: Detailplan des Bahnhofs Andermatt; rotgestrichelt: zurückgelegter Weg der entlaufenen Komposition

Gegen 09:34 Uhr meldete ein Mitarbeiter der MGB-Infrastruktur, dass die früher auf dem Gleis 5 abgestellte Komposition gegen die drei in Richtung Göschenen abgestellten Schotterwagen aufgeprallt ist. Bis zum Anprall mit den Schotterwagen legte die entlaufene Komposition ca. 150 m zurück und fuhr über den kurz nach dem Bahnhof mit Blinklicht gesicherten, aber nicht eingeschalteten Bahnübergang „Gotthardstrasse“.

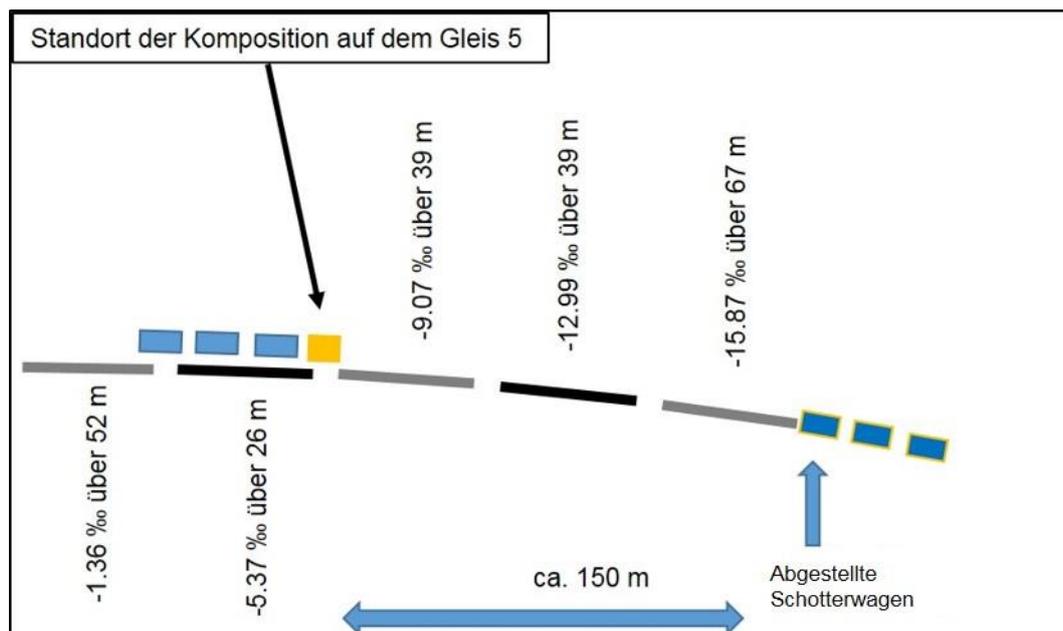
Ab dem Abstellort der Komposition auf Gleis 5 in Richtung Göschenen weist das Gleis bis zu den abgestellten Schotterwagen ein Gefälle von 5 bis 15 ‰ auf (Abbildung 4).

Abbildung 4: Gleisneigung vom Abstellort Gleis 5 bis zu den drei abgestellten Schotterwagen. Gelb: Rangiertraktor; blau: Dienstwagen.

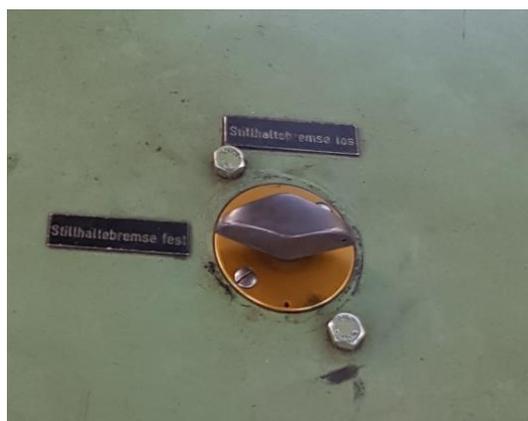
Auf dem Führerpult befindet sich ein pneumatischer Hahn mit 0-I-Funktion, der einen Federspeicherbremszylinder steuert (Abbildung 5).

Abbildung 5: Hahn für die Federspeicherbremse auf dem Führerpult in der Position „fest“ (Anschrift Stillhaltebremse fest).

Ein Teamleiter der MGB, der sich direkt nach dem Ereignis auf den Rangiertraktor Tm 4971 begab, stellte im Führerstand des Fahrzeuges fest, dass der Hahn der Federspeicherbremse auf der Position „fest“ stand (Abbildung 5).

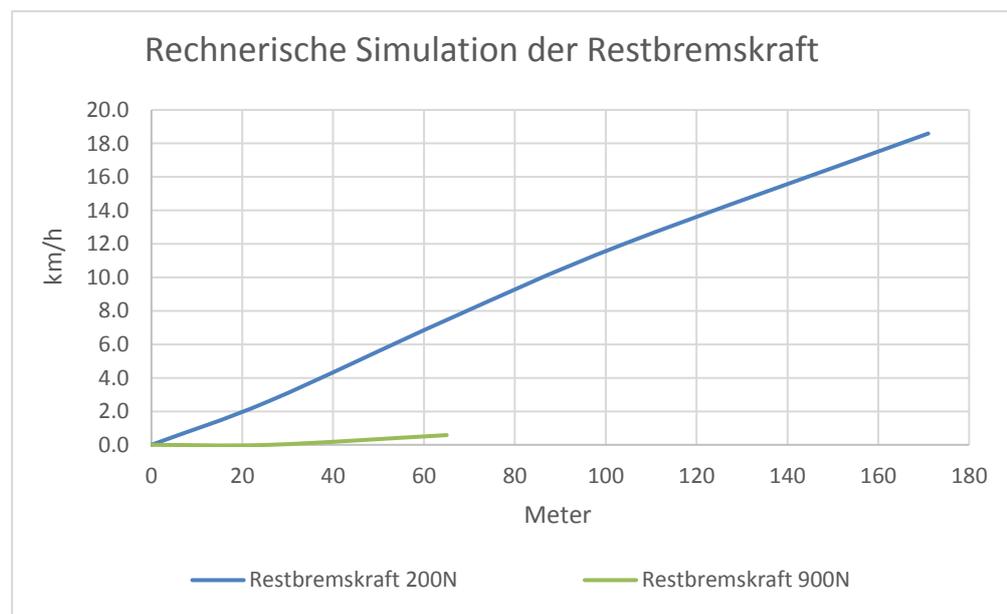
Die Parameter berücksichtigen die Masse der Komposition, die Rollreibung und die Streckenneigung über den abgefahrenen Weg. Die Restbremskraft (Wirkung der Federspeicherbremse) ist als variabel eingesetzt und variiert zwischen 0 und 900 N.

- Mit einer Restbremskraft von 200 N entläuft die Komposition und nach einer Fahrt von 130 m erreicht sie eine Geschwindigkeit von 15 km/h.
- Mit einer Restbremskraft von 900 N entläuft die Komposition nicht.

Abbildung 6: Blaue Kurve: rechnerische Simulation mit Restbremskraft von 200 N.
Grüne Kurve: rechnerische Simulation mit Restbremskraft von 900 N.

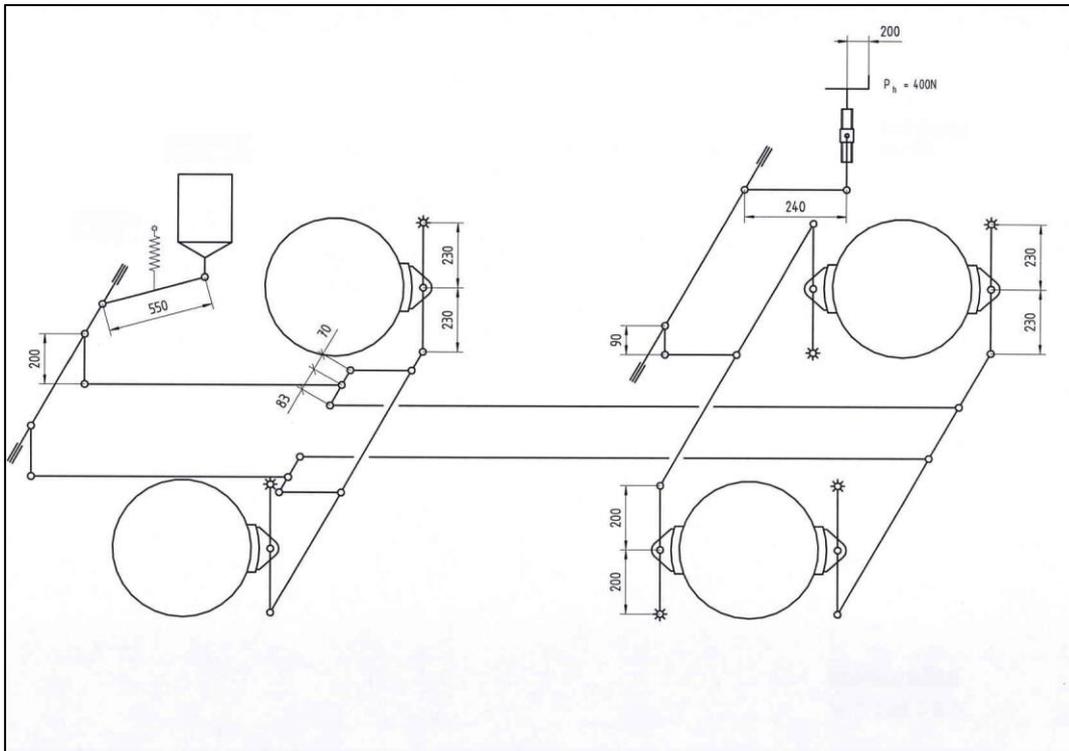
Abbildung 8: Bremsskizze vor dem Umbau (mit Handbremse), Quelle: MGB.

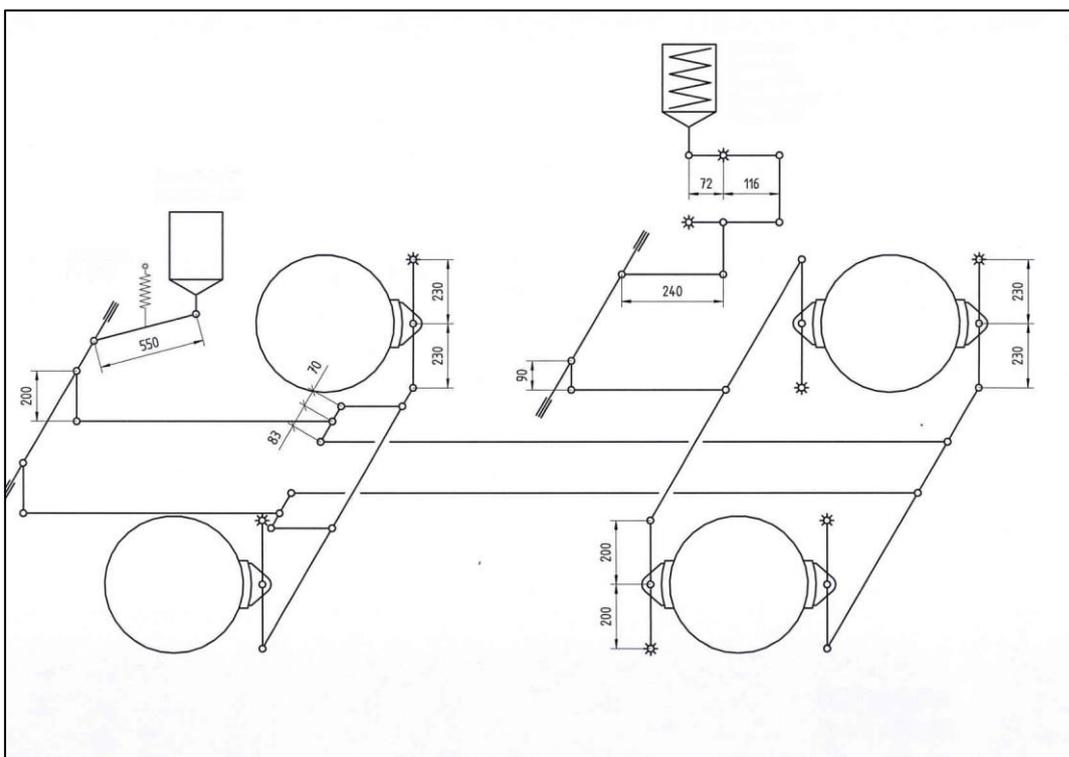
Die Federspeicherbremse wird nur im Stillstand angelegt. Sie wirkt über eigene Bremsgestänge auf zwei Grauguss-Bremssohlen einer Achse. Die Bremsgestänge und Bremssohlen der Feststellbremse sind komplett unabhängig von den Bremsgestängen und Bremssohlen der Rangierbremse (Anlage 2, Abbildung 9).

Die Länge der Bremsgestänge (Hebel, T-förmige Umlenkhebel) wurde überprüft und stimmt mit der Bremsskizze (Anlage 2, Abbildung 9) überein.

Abbildung 9: Bremsskizze nach dem Umbau 2008 (mit Federspeicher), Quelle: MGB.

Die Bremszylinderkraft wirkt über die Bremsgestänge auf vier Grauguss-Bremssohlen (zwei pro Achse) (Anlage 2, Abbildungen 8 und 9).

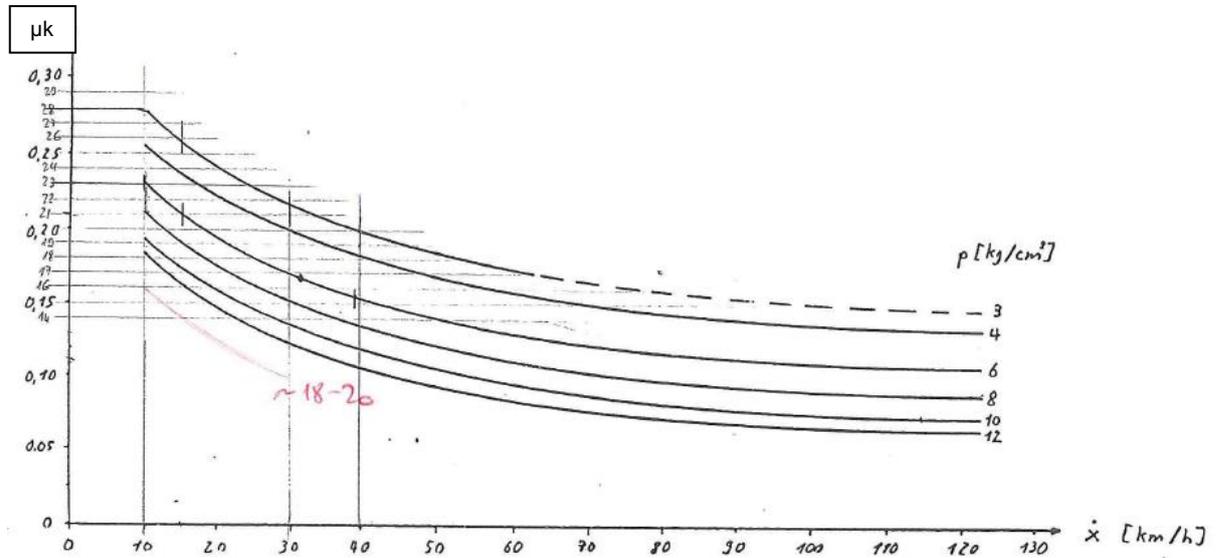
Gemäss den technischen Unterlagen von SIG⁶ über das Reibwertdiagramm der Bremssohle (Anlage 3, Abbildung 10) sind die Bremssohlen bis zu einem spezifischen Druck von 12 kg/cm² geeignet. Darüber verringert sich mit dem Anstieg des spezifischen Druckes der Reibungskoeffizient μ_k zwischen Bremsklotz und Rad massiv.

Abbildung 10: Auszug aus SIG-Dokument. Reibungskoeffizient μ_k in Funktion der Geschwindigkeit. Der spezifische Bremssohlendruck ist als Parameter angegeben. Bei den Rangiertraktoren Tm 4971 und Tm 4972 beträgt bei der Federspeicherbremse der spezifische Druck ca. 19 kg/cm², wenn die Bremssohle ganzflächig am Rad anliegt.

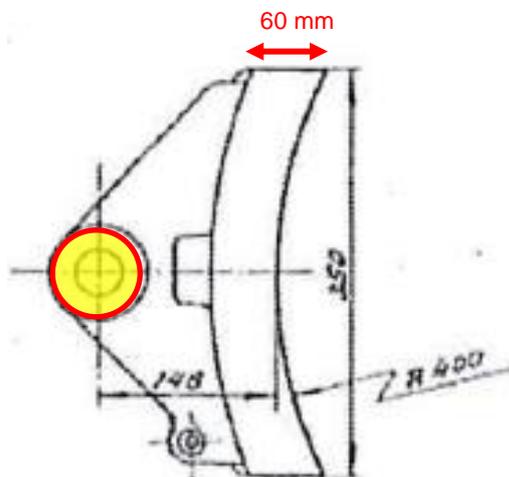
Im Bremsklotzhalter wurde ein Messbolzen mit Dehnungssensor eingebaut (Anlage 3, Abbildung 11). Bei dieser Messmethode entsprach die Einstellung des Bremsgestänges der normalen Einstellung (abgenutzte Klotzbremssohlen).

Abbildung 11: Bremssohle; gelb: Einbau eines Dehnungssensors für die Messung der Anlegekraft der Bremssohle.

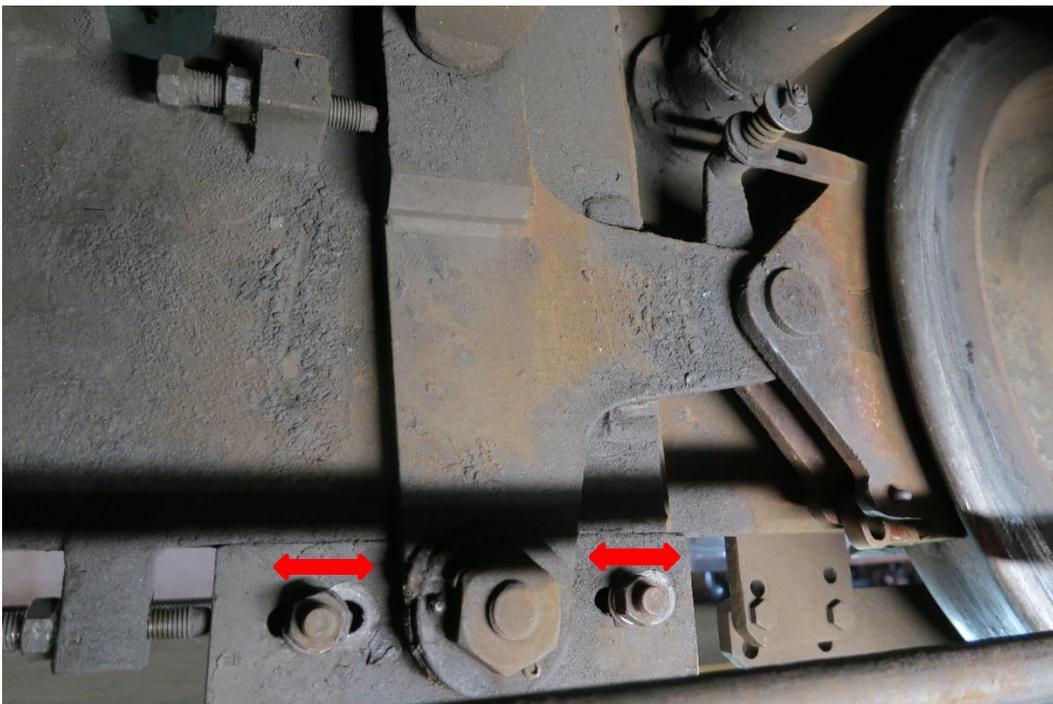
und Federspeicherbremssohlen wurde mittels der Einstellmöglichkeit im Bremsgestängesystem neu eingestellt (Anlage 3, Abbildung 12).

Abbildung 12: Rangiertraktor Tm 4971; rote Pfeile: Einstellmöglichkeiten der Federspeicherbremse bremssohlenspiele.

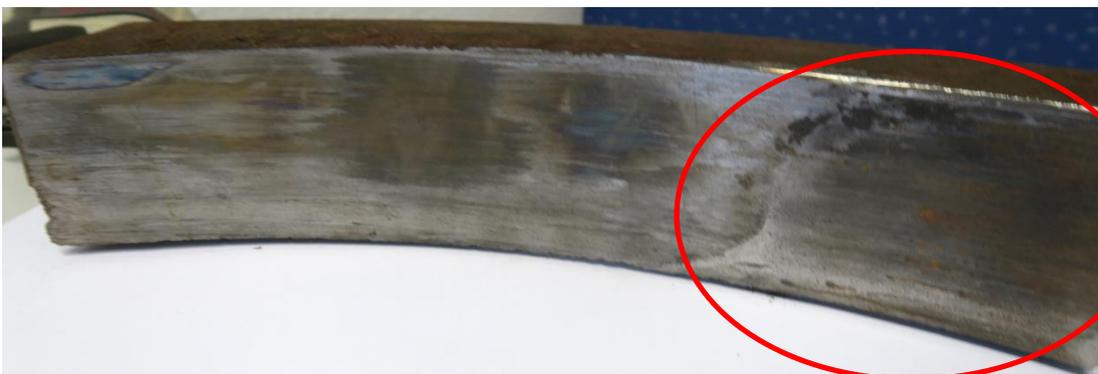
Abbildung 13: Rangiertraktor Tm 4972; Verfärbungen der Lauffläche einer Federspeicherbremssohle nach ca. 1500 m Fahrt der am 1. September 2016 entlaufenen Komposition; roter Kreis: Fläche, die keinen Kontakt mit dem Rad hatte.
