Summarischer Bericht

Ereignis	Auslaufen einer chemischen Flüssigkeit aus einer Gefahrgutumschliessung
Ereignisart	Gefahrgutereignis
Ort, Datum, Zeit	Goppenstein (VS), 22. Mai 2024, 01:31 Uhr
Reg.-Nr.	2024052201
Verkehrsmittel	Eisenbahn

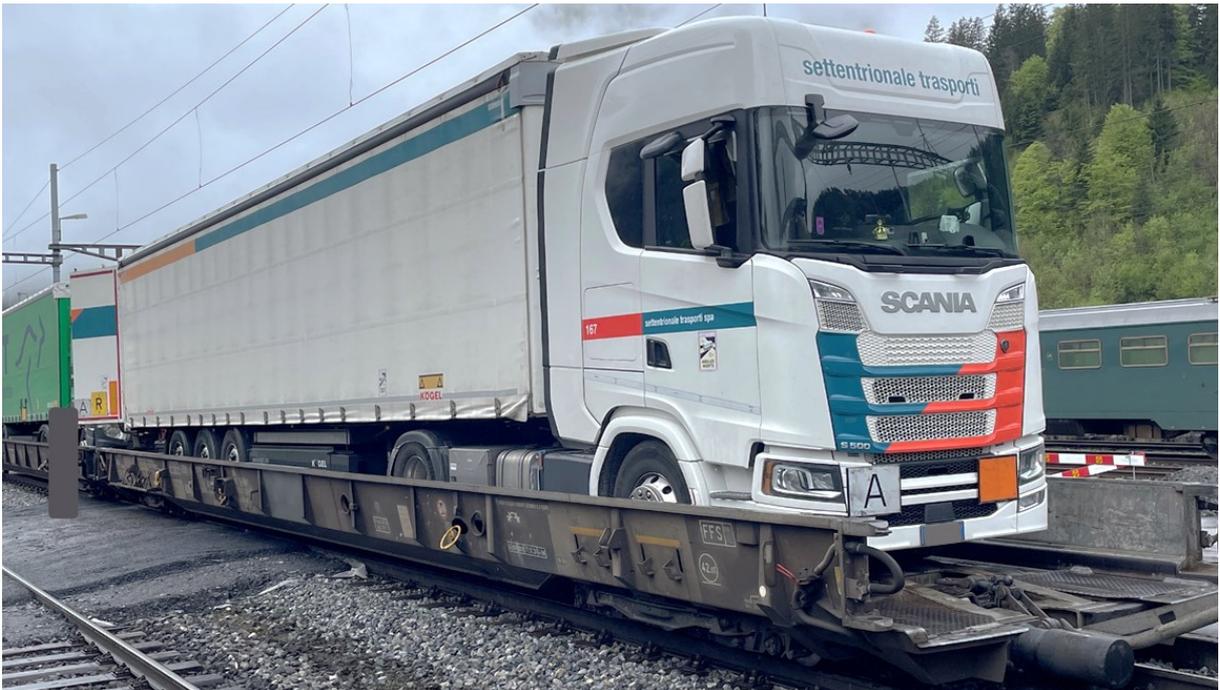
Abbildung 2: Wagen der RoLa mit dem betroffenen Sattelmotorfahrzeug in Kandersteg.

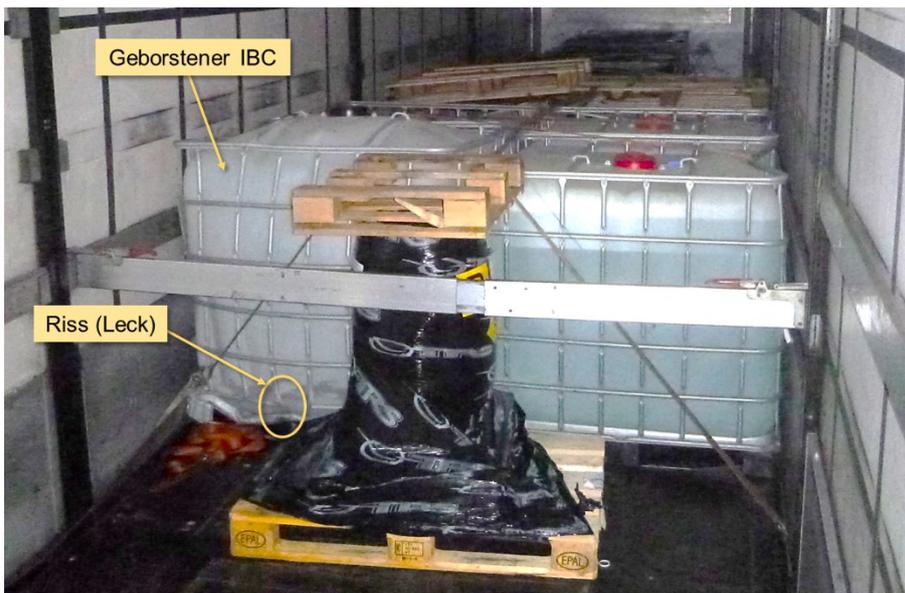
Spezialisten der Chemiewehr in Schutzausrüstung untersuchten den betroffenen Sattelanhängen und stellten fest, dass ein Grosspackmittel (IBC²) geborsten war und aus diesem die Flüssigkeit auslief (Abbildung 3). Abklärungen der Chemiewehr ergaben, dass es sich bei der Flüssigkeit um Gefahrgut mit der UN-Nummer 3149 handelte.

Abbildung 3: Blick auf die Ladung des Sattelanhängers; links der aufgeblähte und geborstene IBC, daneben drei unbeschädigte IBC. Bildquelle: Feuerwehr, bearbeitet durch SUST.

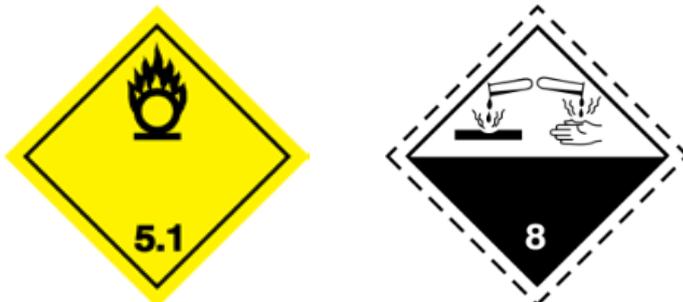
Der IBC war mit den Piktogrammen für die Gefahrenklassen 5.1 «Entzündend (oxidierend) wirkende Stoffe» und 8 «Ätzende Stoffe» bezettelt (Abbildung 4).

Abbildung 4: RID/ADR Piktogramme der Gefahrenklassen 5.1 und 8.

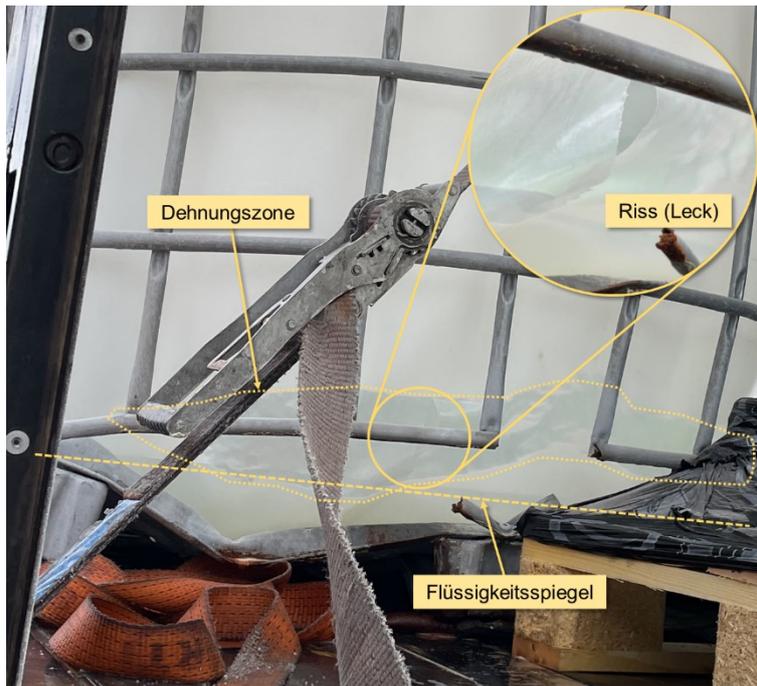
Der IBC war stark kugelförmig verformt und wies im unteren Bereich eine grosse horizontale Dehnungszone auf, die in der Mitte einen von oben nach unten verlaufendem Riss von ca. 10 cm Länge aufwies (Abbildung 5). Bei der Intervention in Kandersteg waren noch ca. 50 l des Stoffes vorhanden. Die fehlenden 630 l müssen demnach während der Fahrt ausgelaufen sein. Erste Spuren des Gefahrgutes wurden in der Fahrbahn bei Hohentenn festgestellt.

Abbildung 5: Schaden am IBC.

Der verwendete IBC war als Bauart zugelassen und grundsätzlich geeignet für die Beförderung des Gefahrguts UN 3149. Der verwendete Schraubdeckel jedoch verfügte über keine Einrichtung zur Entlüftung und auch eine alternative Belüftungseinrichtung war nicht vorhanden. Die im Gefahrgut entstandenen Gase konnten daher nicht entweichen und es entstand im IBC ein Überdruck. Es muss davon ausgegangen werden, dass der Druck im IBC über den Prüfdruck von 1 bar angestiegen ist, bis der IBC dem Druck nicht mehr standhalten konnte und barst.

Das Auslaufen einer chemischen Flüssigkeit aus einer Gefahrgutumschliessung am 22. Mai 2024 ist darauf zurückzuführen, dass das Grosspackmittel (IBC) beim Verpacken mit einem Schraubdeckel ohne Einrichtung zur Entlüftung verschlossen wurde und somit die beim Gefahrgut UN 3149 entstehenden Gase nicht entweichen konnten. Der Druck stieg kontinuierlich an, bis der IBC barst.

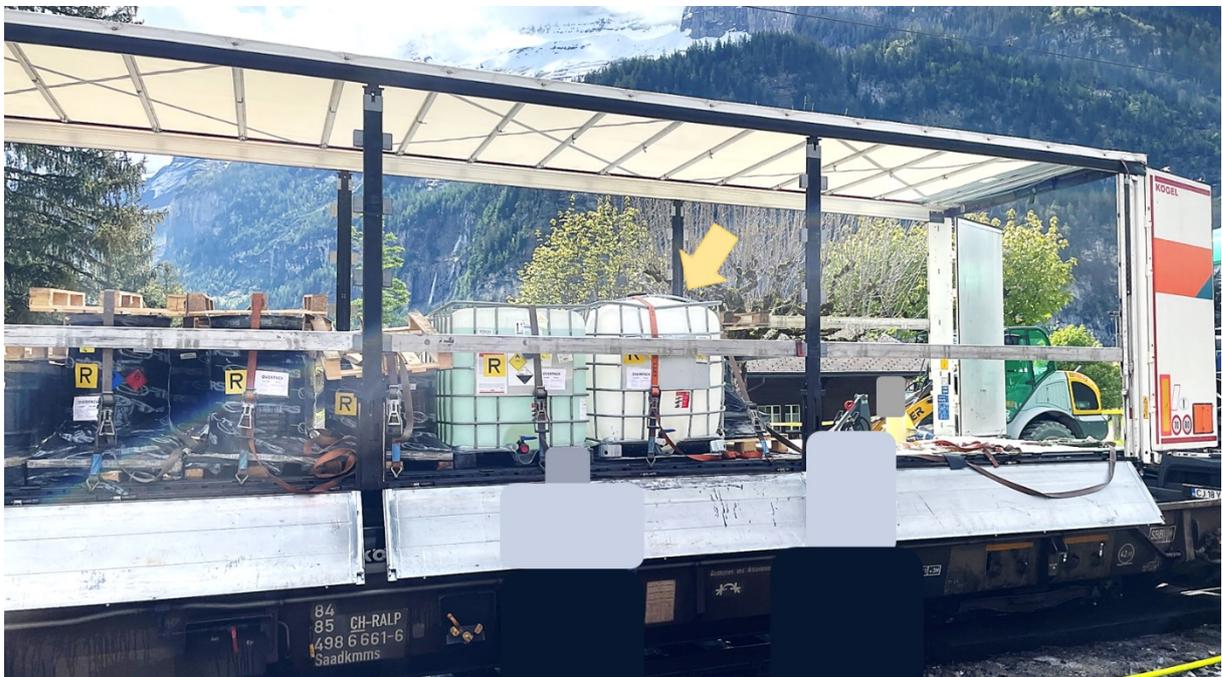
Der IBC war mit Antirutschmatten unterlegt und mit Zurrgurten gesichert. Neben dem betroffenen IBC waren weitere Gefahrgüter verladen. Vorne und hinten war die Ladung formschlüssig verbaut (Abbildung 6).

Abbildung 6: Ladung des Sattelanhängers mit dem betroffenen Versandstück (gelber Pfeil).

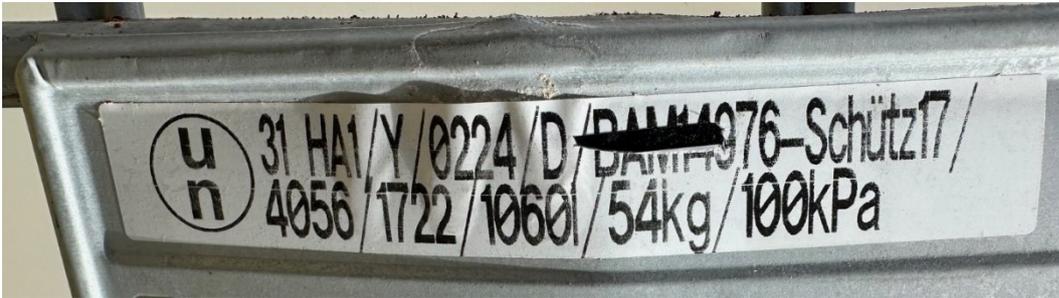
Das Grosspackmittel (IBC) war mit «UN 31HA1 / Y / 0224 / D / BAM14976-Schütz17 / 4056 / 1722 / 1060l / 54kg / 100kPa» beschriftet (Anlage 1, Abbildung 7 und Abbildung 8). Der IBC verfügte über einen Fassungsraum von 1060 l bei 20 °C und war mit einem Prüfdruck von mindestens 1 bar (100 kPa) typengeprüft. Das Herstellungsdatum und das Datum der erstmaligen Prüfung war Februar 2024.

Abbildung 7: UN-Bezeichnung am IBC.

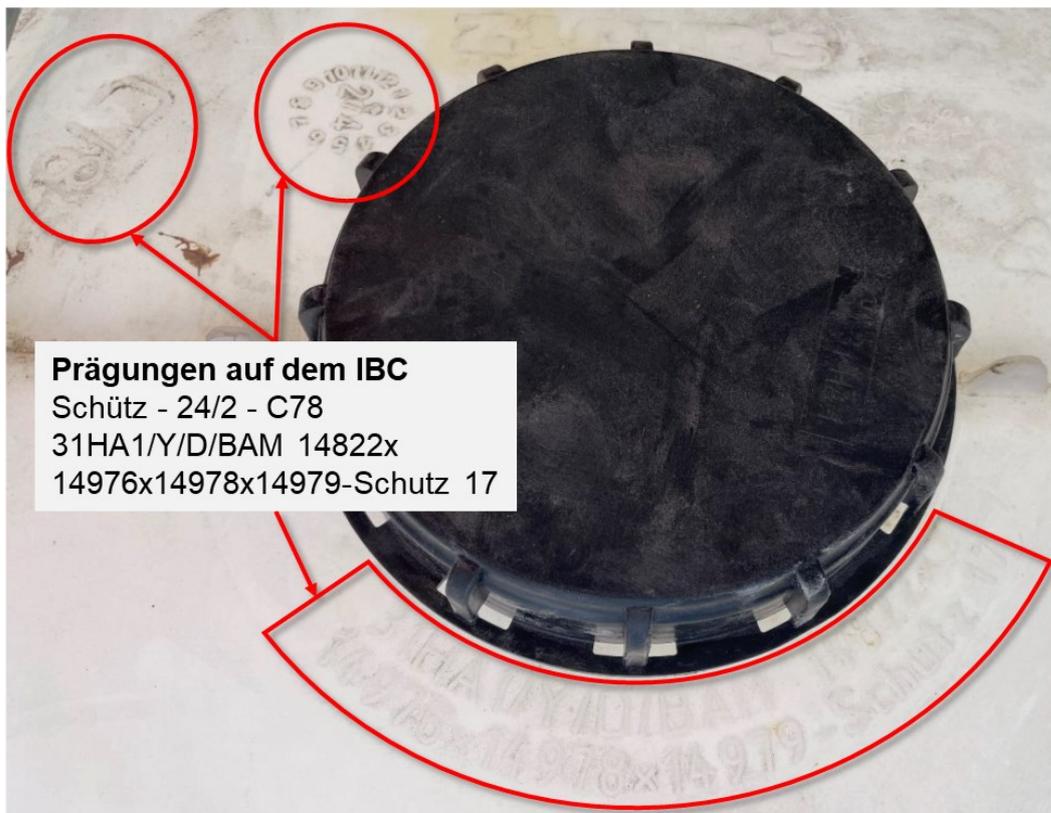
Abbildung 8: Prägungen auf dem IBC.

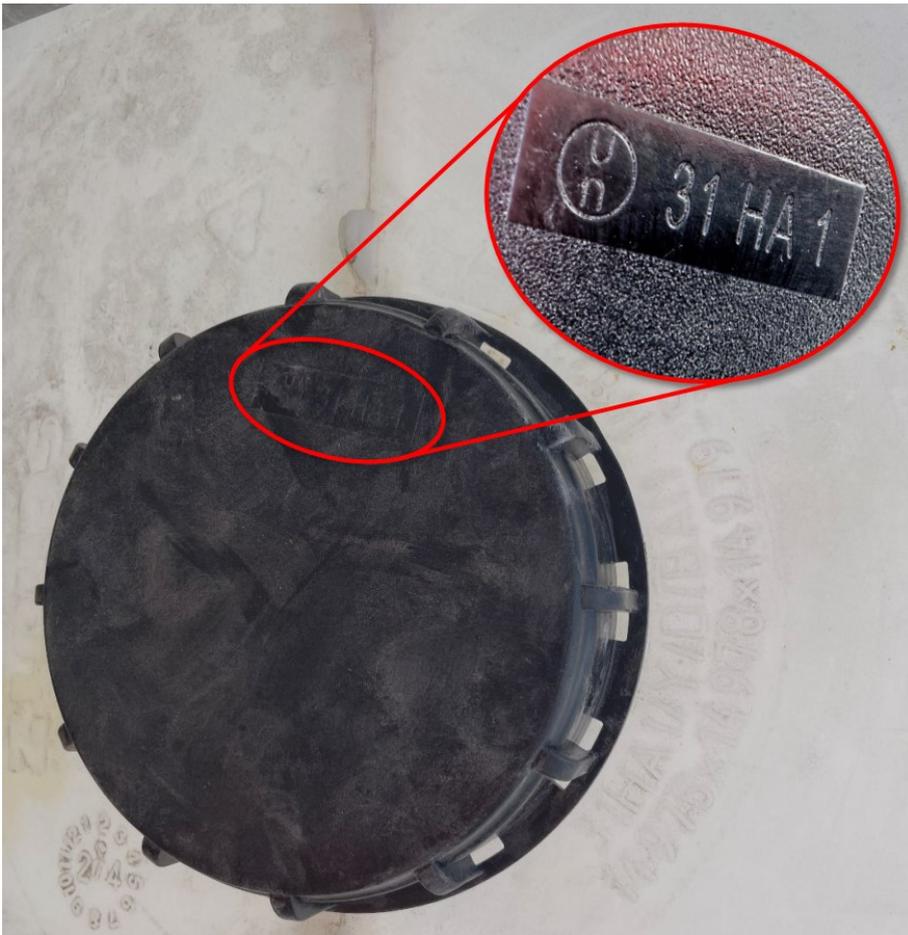
Das Grosspackmittel (IBC) war mit einem schwarzen Schraubdeckel verschlossen. Der Schraubdeckel war mit «UN 31HA1 / Schütz 73 / 08/23» beschriftet (Anlage 1, Abbildung 9 und Abbildung 10).

Eine Einrichtung zur Entlüftung war nicht vorhanden.

Abbildung 9: Prägung auf dem Schraubdeckel.

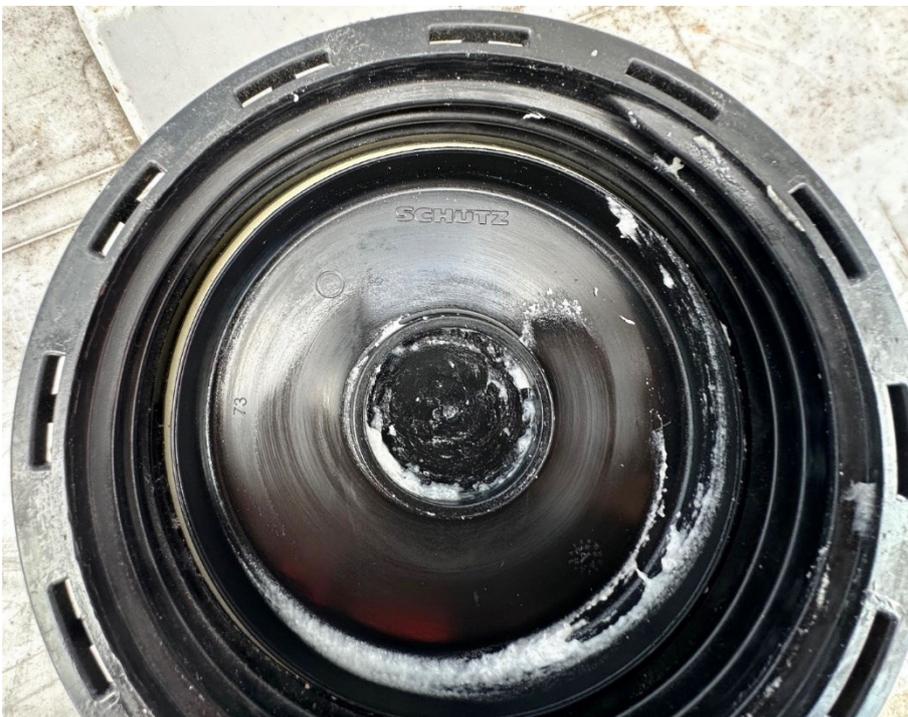
Abbildung 10: Unterseite des Schraubdeckels.
