Reg. Nr. 06011901

Schlussbericht

über die Entgleisung von Donnerstag,
19. Januar 2006 im Industriegleis Niederglatt
(SBB)

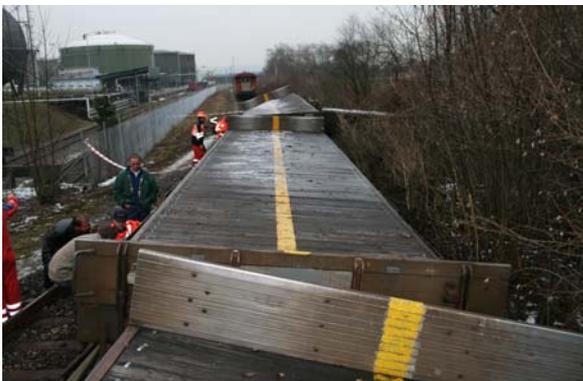
Bild 1

Am Donnerstag 19.01.2006 um ca. 12.50 Uhr entlief eine Wagengruppe bestehend aus 40 leeren Kps Wagen, welche auf dem Industriegleis Niederglatt; südlich von Nassenwil, abgestellt waren. (Karte siehe Anlage 1)
Dabei entgleisten die Wagen bei km 25.954 wegen der zum Schutz der andern Gleise eingebauten Entgleisungsvorrichtung. Die zwei ersten Wagen stürzten in ein angrenzendes Waldstück. Weitere 4 Wagen entgleisten. Personen kamen keine zu Schaden.

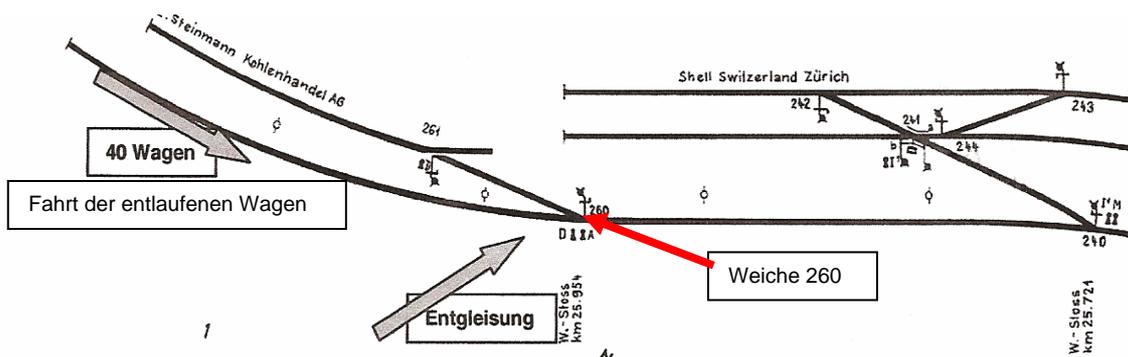
Bild 3

Seit dem 22. November 2005 standen 40 Flachwagen des Typs ‚Kps‘ auf dem Industriegleis Niederglatt abgestellt. Dieses Industriegleis weist ein Gefälle von 8 – 10 Promillen auf. Am Donnerstag, 19. Januar 2006 kamen diese Wagen aus vorerst unbekannter Ursache in Fahrt. Beim Entgleisungsschuh vor Weiche 260 zum Anschlussgleis der Firma E. Steinmann, Kohlenhandel, bei km 25.954 kam es zur Entgleisung. Die zwei vordersten Wagen stürzten in ein angrenzendes Waldstück, vier weitere Wagen entgleisten.

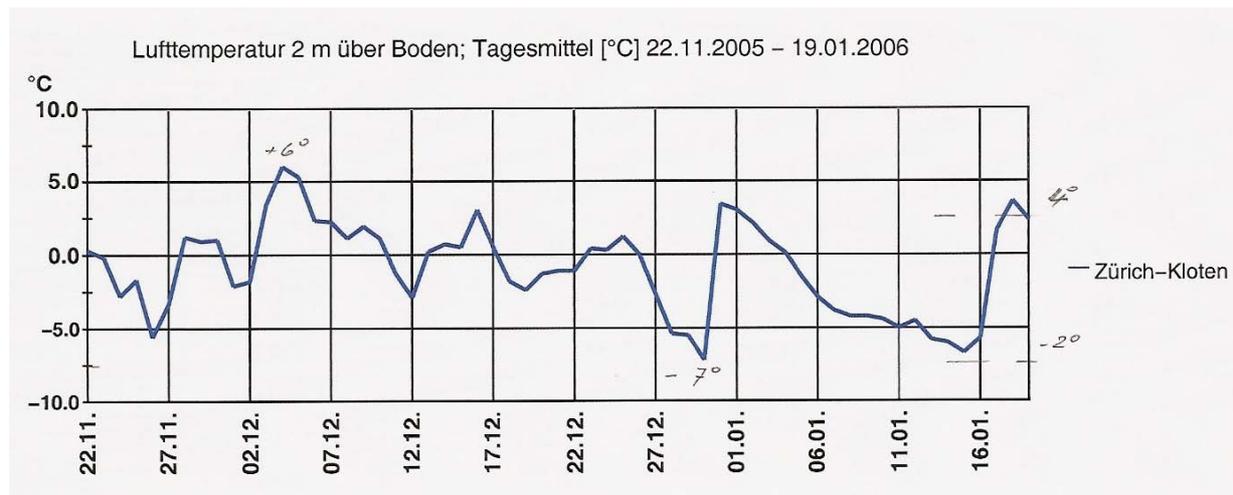
Grafik 1

Die von der Messstelle Zürich Kloten ermittelten Durchschnittstemperaturen schwankten während der Abstellperiode von ca. -7°C bis $+6^{\circ}\text{C}$. In der Zeit vom 15.01.06 bis 18.01.06 gab es eine Erwärmung von ca. -2°C auf ca. $+4^{\circ}\text{C}$, d.h. nur um ca. 6°C , am 19.01.06 wurde eine Durchschnittstemperatur von ca. 2°C gemessen.

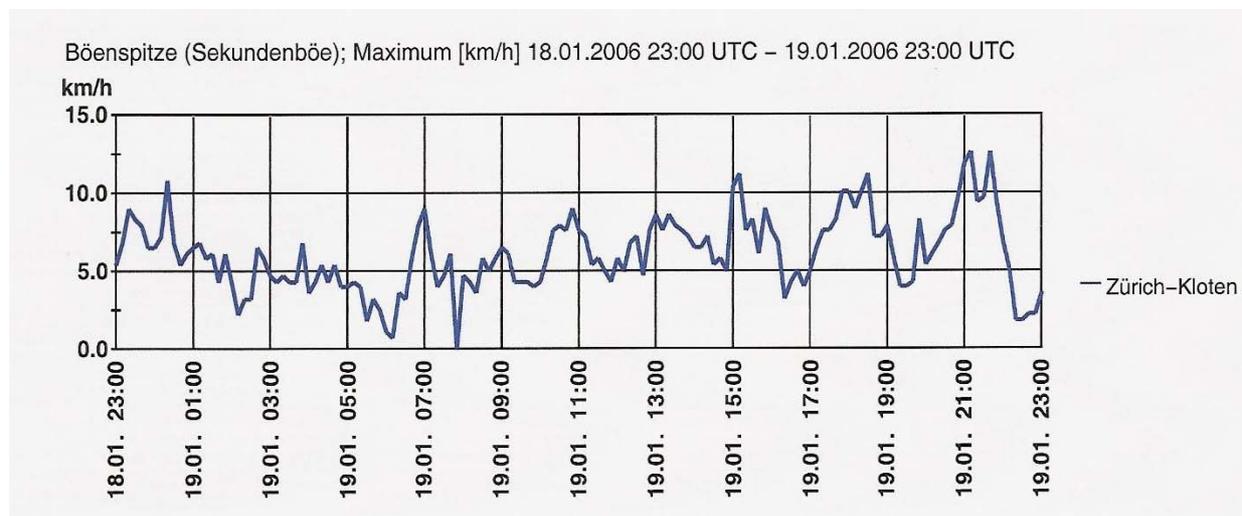
Grafik 2

Am 19.01.06 wurden keine extremen Windböen gemessen (um 13 Uhr ca. 8 km/h).

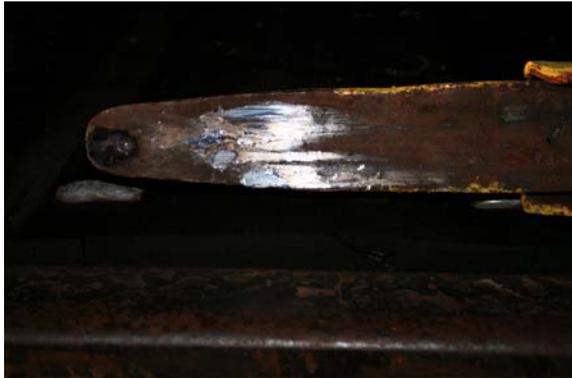
Bild 4

- Die Feststellbremse des vordersten Wagens war angezogen
- Die übrigen 39 Wagen waren ungebremst
- Zwei Hemmschuhe wurden vom vordersten Wagen mit gestossen und wiesen deutliche Schleifspuren auf (Bilder 4 und 5)
- Die Feststellbremsen aller kontrollierten Wagen liess sich nur sehr schwer betätigen, zum Teil konnte das Handrad gar nicht bewegt werden, zwei Wagen wiesen Reparaturzettel auf mit dem Vermerk „Bremse unbrauchbar resp. Feststellbremse defekt“

Im Endeffekt haben die Hemmschuhe nichts bewirkt, da beide Achsen mit der Feststellbremse gebremst waren.

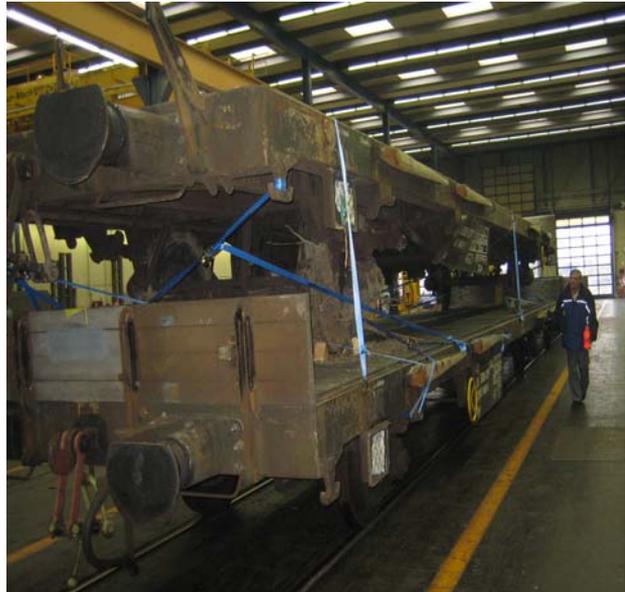
Bild 6

- Der Unfallwagen ‚Kps 42 85 339 5 144 – 1‘ wurde huckepack von der Unfallstelle in die Wagenreparaturwerkstatt geführt.
- Bei Ankunft in der Werkstatt war die Feststellbremse angezogen und die Bremsklötze lagen an den Rädern an.
- Um die Anliegekraft resp. Wirksamkeit der Bremse festzustellen, steckte der Mitarbeiter der SBB einen Schraubenzieher zwischen das Rad und die Bremsklötze und stellte fest, dass sich diese ohne grossen Kraftaufwand von den Rädern bewegen liessen. Daraus kann geschlossen werden, dass die angezogene Bremse nicht voll wirkte.
- Wegen des zum Teil stark verbogenen Bremsgestänges konnte die Bremswirkung der Feststellbremse nicht eindeutig kontrolliert werden.
- Weil die Kontrolle der Bremsvorrichtung kein eindeutiges Resultat zeigte, wurden die Räder zusätzlich auf Flachstellen überprüft.
Ergebnis: Keines der vier Räder wies eine Flachstelle auf.

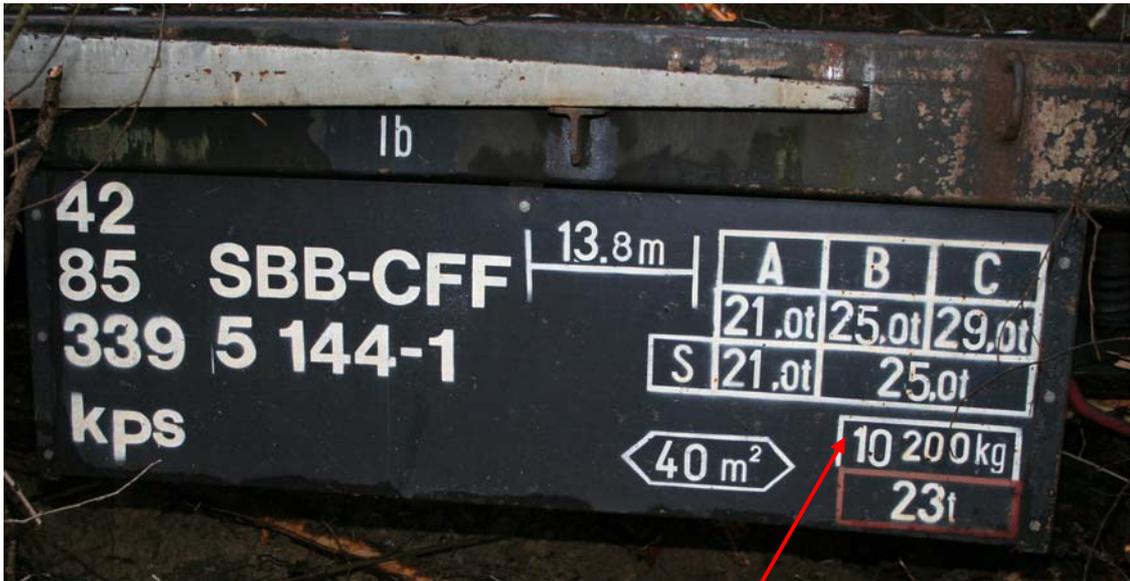
Bild 7

1.17 Wagenanschriften

Anrechenbares Bremsgewicht

- Feststellbremse
Anrechenbar ist das Gesamtgewicht, aber höchstens das angeschriebene Handbremsgewicht (Güterwagen und Triebfahrzeuge).
