Schlussbericht Nr. 2334 der Schweizerischen Sicherheitsuntersuchungsstelle SUST

über den schweren Vorfall des
Flugzeuges Aero AT-3, HB-SRC,
in Zusammenhang mit dem
Helikopter Robinson R66, HB-ZOK,

vom 12. August 2016

Flughafen Bern (LSZB)

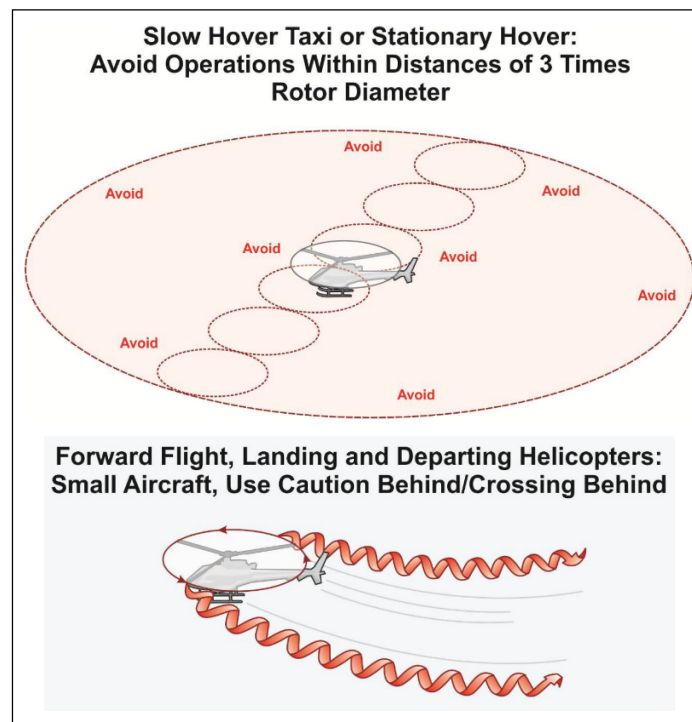
Das Luftfahrtinformationsrundsreiben (*Advisory Circular – AC*) mit dem Titel „*Aircraft Wake Turbulence*“ der FAA enthält die Empfehlung, zu Helikoptern im Schwebeflug eine Separation von mindestens drei Rotordurchmessern einzuhalten (vgl. Abbildung 2). Distanz- oder zeitbasierte Mindeststaffelungen von Leichtflugzeugen zu Helikoptern in anderen Flugzuständen sind nicht enthalten. Zu Nachlauf-turbulenzen von Helikoptern wird allgemein festgehalten, dass Piloten das Durchfliegen von Nachlauf-turbulenzen von Helikoptern vermeiden sollten.⁵

Abbildung 2: Illustration aus dem *Advisory Circular* der FAA.
