Schlussbericht Nr. 2417 der Schweizerischen Sicherheitsuntersuchungsstelle SUST

über den Unfall des Helikopters
Guimbal Cabri G2, HB-ZVK,

vom 30. September 2021

Ägerten, Gemeinde Neuendorf (SO)

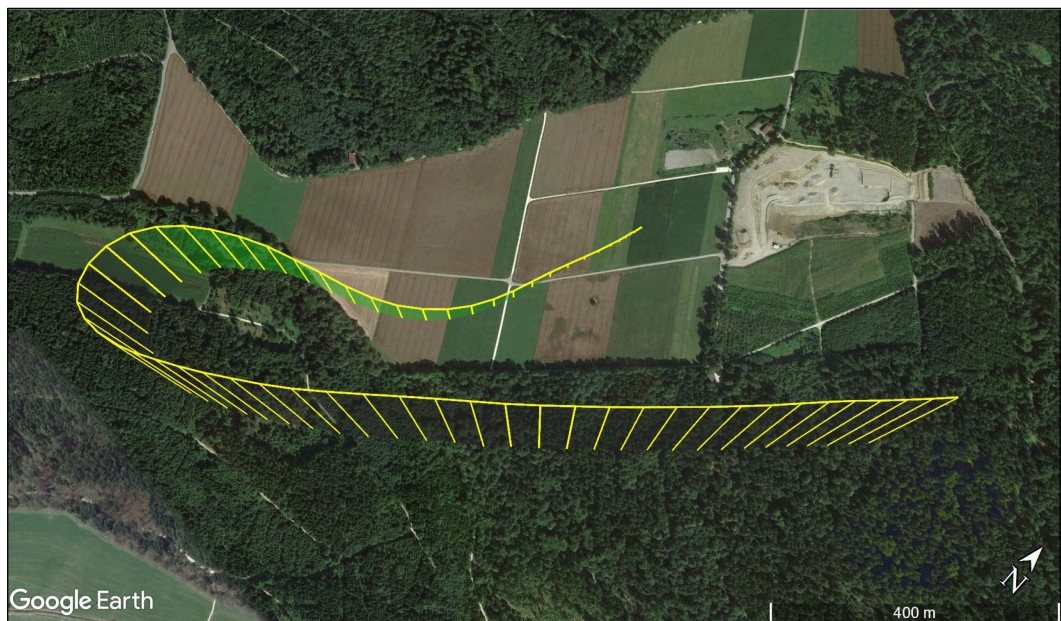
Bei der achten Autorotationsübung flog der Flugschüler den Ziellandeplatz auf der rechten Seite einer Strasse an (vgl. Abbildung 1). Der Endanflug geriet etwas hoch, weshalb dieser linkerhand der Strasse verlängert wurde. Der Flugschüler nahm folglich im Endanflug eine Kursänderung um etwa 45 Grad nach links vor. In Bodennähe leitete er den Abflachvorgang ein und reduzierte dabei die Sink- und Vorwärtsgeschwindigkeit. Anschliessend zog er am Blattverstellhebel (*collective pitch control*, nachfolgend *collective*), um die Sinkgeschwindigkeit zu reduzieren und dabei den Helikopter in horizontaler Lage im Schwebeflug zu stabilisieren. Gleichzeitig betätigte der Flugschüler das rechte Steuerpedal, um dem in dieser Flugphase aufgrund der erwarteten Motorleistung ansteigenden Giermoment nach links entgegenzuwirken. Der Helikopter drehte sich um die Hochachse etwas nach rechts. Während dieser Phase sei die Motor- und Hauptrotordrehzahl stark abgefallen und die entsprechende akustische Warnmeldung habe angesprochen. Auf dem

Abbildung 1: Letzter Landeanflug vor dem Unfall gemäss GPS-Datenaufzeichnungsgerät, dargestellt in *google earth*.

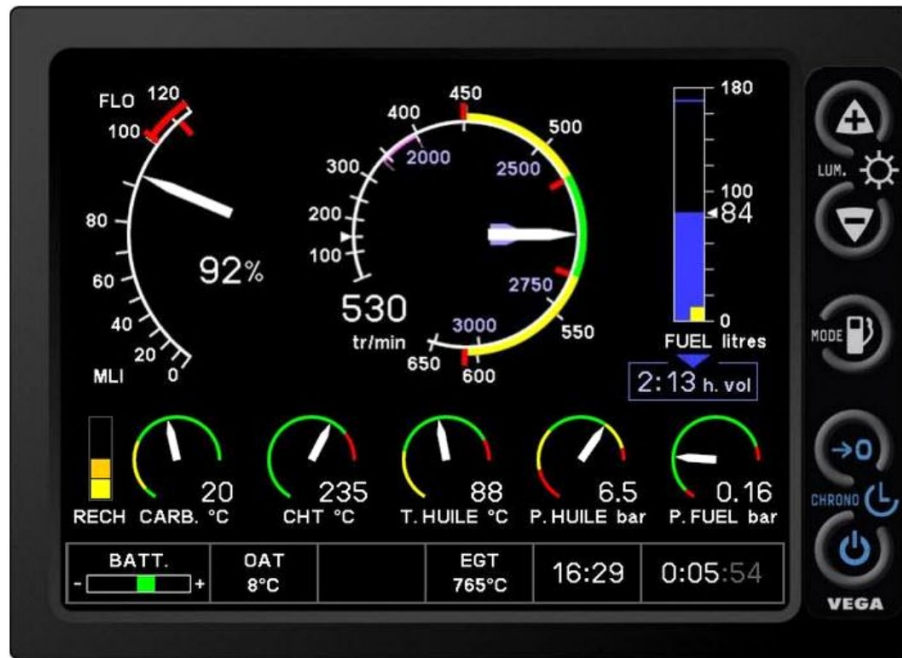
Abbildung 3: Darstellung des EPM. Quelle: Hélicoptères Guimbal

Die HB-ZVK mit Werknummer 1279 war mit einem EDP ausgerüstet. Dieses zeichnete jedoch seit rund zwei Monaten vor dem Zwischenfall keine Parameter mehr auf. Dem Helikopterhersteller ist das Problem mit der unzuverlässigen Datenaufzeichnung des EDP bekannt. Der Hersteller prüft eine Lösung und erwägt in absehbarer Zeit die Installation eines Videoaufzeichnungsgerätes im Cockpit, das verschiedene Parameter sowie Bilder des Cockpits und der Instrumente aufzeichnet. Ein solches System wird bereits von anderen Helikopterherstellern eingesetzt.

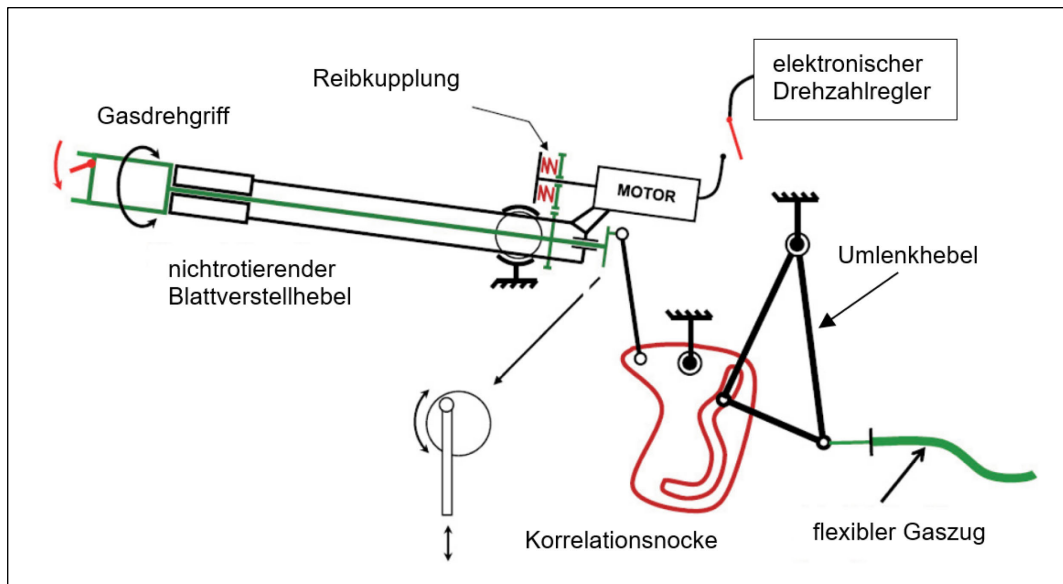
Das hintere Wellenende des Gasdrehgriffs ist über ein Gestänge mit der Gaskorrelationsnocke (*throttle correlation cam – TCC*) verbunden (vgl. Abbildung 4). Diese TCC betätigt über einen Umlenkhebel und einen flexiblen Gaszug die

Dieser Mechanismus kann auch deaktiviert werden, damit der *collective* vollständig gezogen werden kann, ohne dass sich die Drosselklappe automatisch öffnet. Dazu muss der Pilot den Gasdrehgriff vollständig bis an den mechanischen Anschlag zudrehen.

Abbildung 4: Schematische Darstellung der Drosselklappensteuerung: Der elektronische Motordrehzahlregler wird mittels eines Kippschalters am Ende des *collective* (roter Schalter mit Pfeil) ein- resp. ausgeschaltet (roter Kontakt beim Motor des Drehzahlreglers). Quelle: Hélicoptères Guimbal.

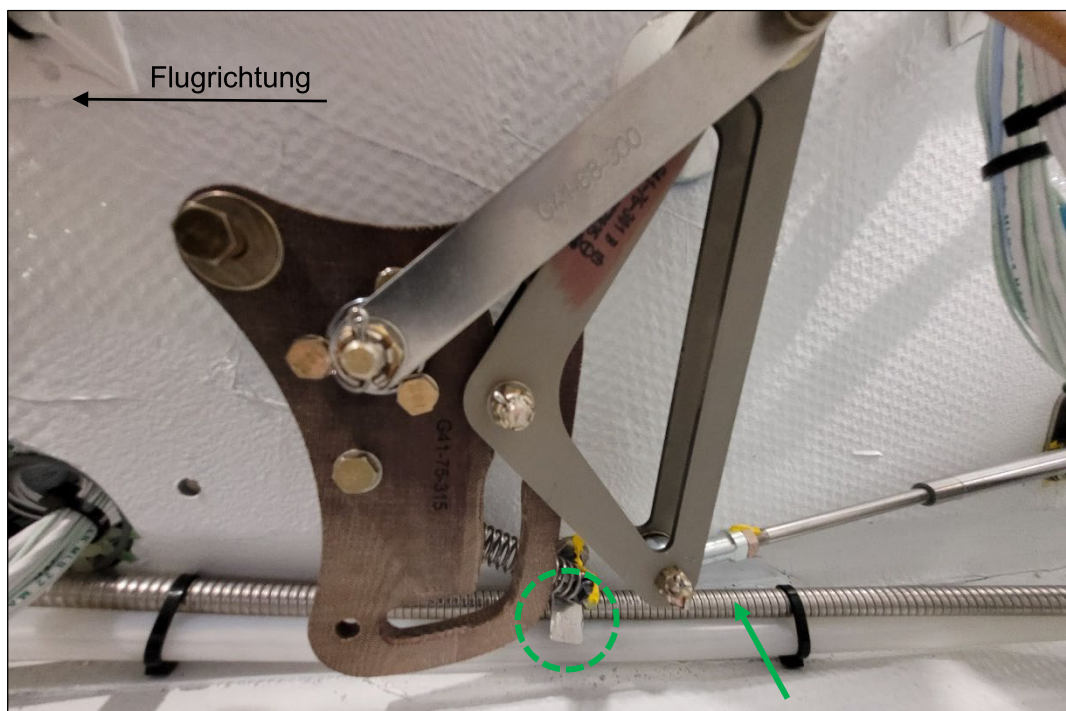
Bei der technischen Untersuchung des Helikopters wurde die *throttle correlation cam* (TCC) abgebrochen vorgefunden (vgl. Abbildung 6). Das flexible Heckrotorsteuerkabel (*flexible tail rotor push-pull control*) liess sich um wenige Zentimeter aus der Durchführungsbohrung am Motor-Brandschott herausziehen. Weiter war die Haltelasche des Heckrotorsteuerkabels (vgl. Abbildung 7) aufgebogen und das

Kabel befand sich nicht mehr an der vorgesehenen Position. Anderweitige Beschädigungen an der Flugsteuerung sowie der Helikopterstruktur im Bereich des Cockpits wurden keine festgestellt.

Abbildung 7: Beispielhafte Darstellung des Einbaus der *throttle correlation cam* (TCC) und der Führung des flexiblen Heckrotorsteuernkabels (grüner Pfeil) mit der Haltetasche (grün-gestrichelter Kreis). Quelle: Hélicoptères Guimbal.

Beim Aufbringen einer Zugkraft auf das herausgerissene, flexible Heckrotorsteuerkabel spannte sich das Kabel derart, dass es sich seitlich aus der aufgebogenen Haltetasche in Richtung der abgebrochenen *throttle correlation cam* (TCC) bewegte, wie dies beispielhaft in Abbildung 8 dargestellt ist.

Beim Aufprall des Helikopters schlug ein Hauptrotorblatt in den Heckausleger ein und zerstörte diesen. Dabei wirkten hohe Zugkräfte auf das flexible Heckrotorsteuerkabel (*flexible tail rotor push-pull control*), so dass dieses nach hinten aus dem Motor-Brandschott herausgezogen und im Rumpfinnenen aus der Haltelasche neben der Gaskorrelationsnocke (*throttle correlation cam* – TCC) herausgerissen wurde. In der Folge übte das flexible Heckrotorsteuerkabel eine grosse seitliche Kraft auf die Gaskorrelationsnocke aus, worauf diese brach (vgl. Kapitel 1.9, Abbildung 8). Anderweitige plausible Erklärungen für den Bruch der Gaskorrelationsnocke liessen sich keine finden.

Die Versuche haben gezeigt, dass ein derartiger Bruch nur bei bestimmten Stellungen der Gaskorrelationsnocke möglich ist, nämlich nur dann, wenn sich die Position der Gaskorrelationsnocke und die Position des flexiblen Heckrotorsteuerkabels überlappen. Dies ist der Fall, wenn entweder der Gasdrehgriff vollständig geschlossen ist, unabhängig von der Position des *collective*, oder wenn sich der Gasdrehgriff in der Leerlaufstellung befindet und der *collective* ganz gestossen oder halb gezogen ist (vgl. Kapitel 1.9, Abbildung 9, Stellungen mit rot eingefärbtem Bereich). Zusammenfassend lässt sich festhalten, dass ein derartiger Bruch der Gaskorrelationsnocke gemäss Versuchsanordnung nur bei geschlossenem Gasdrehgriff resp. Gasdrehgriff in Leerlaufstellung möglich ist.
