Schlussbericht Nr. 2417 der Schweizerischen Sicherheitsuntersuchungsstelle SUST

über den Unfall des Helikopters
Guimbal Cabri G2, HB-ZVK,

vom 30. September 2021

Ägerten, Gemeinde Neuendorf (SO)

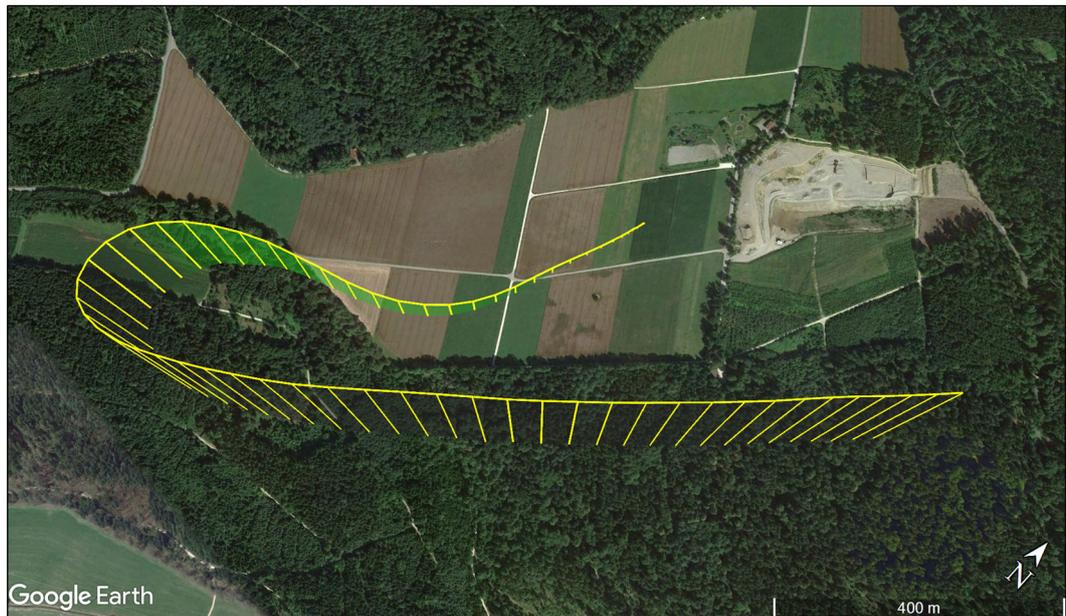
Bei der achten Autorotationsübung flog der Flugschüler den Ziellandeplatz auf der rechten Seite einer Strasse an (vgl. Abbildung 1). Der Endanflug geriet etwas hoch, weshalb dieser linkerhand der Strasse verlängert wurde. Der Flugschüler nahm folglich im Endanflug eine Kursänderung um etwa 45 Grad nach links vor. In Bodennähe leitete er den Abflachvorgang ein und reduzierte dabei die Sink- und Vorwärtsgeschwindigkeit. Anschliessend zog er am Blattverstellhebel (*collective pitch control*, nachfolgend *collective*), um die Sinkgeschwindigkeit zu reduzieren und dabei den Helikopter in horizontaler Lage im Schwebeflug zu stabilisieren. Gleichzeitig betätigte der Flugschüler das rechte Steuerpedal, um dem in dieser Flugphase aufgrund der erwarteten Motorleistung ansteigenden Giermoment nach links entgegenzuwirken. Der Helikopter drehte sich um die Hochachse etwas nach rechts. Während dieser Phase sei die Motor- und Hauptrotordrehzahl stark abgefallen und die entsprechende akustische Warnmeldung habe angesprochen. Auf dem

Abbildung 1: Letzter Landeanflug vor dem Unfall gemäss GPS-Datenaufzeichnungsgerät, dargestellt in *google earth*.

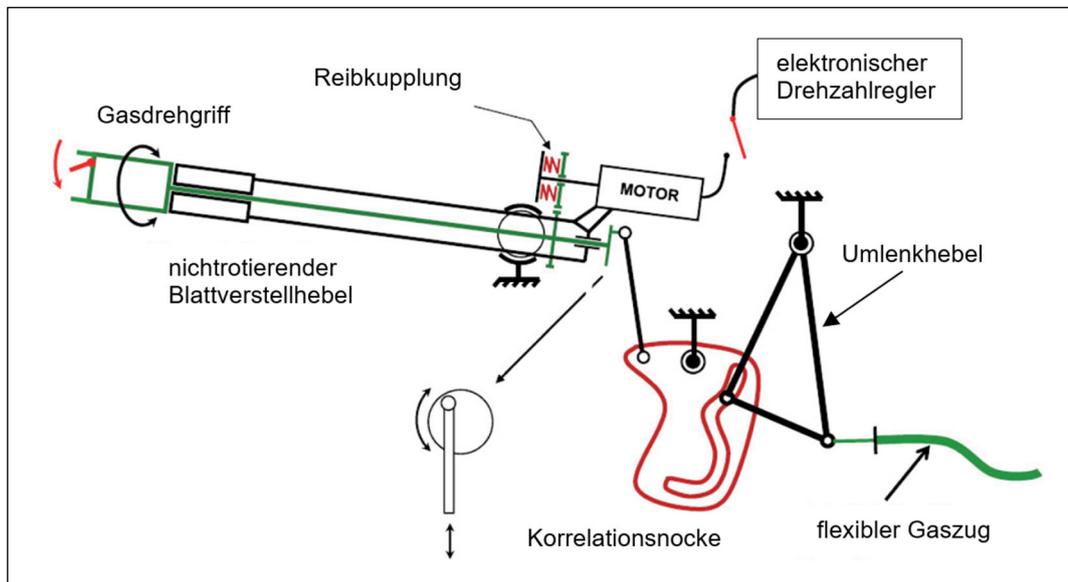
Das hintere Wellenende des Gasdrehgriffs ist über ein Gestänge mit der Gaskorrelationsnocke (*throttle correlation cam – TCC*) verbunden (vgl. Abbildung 4). Diese TCC betätigt über einen Umlenkhebel und einen flexiblen Gaszug die

Drosselklappe des Vergasers. Durch diesen Mechanismus öffnet sich durch Ziehen am *collective* automatisch die Drosselklappe und die Motorleistung erhöht sich.

Dieser Mechanismus kann auch deaktiviert werden, damit der *collective* vollständig gezogen werden kann, ohne dass sich die Drosselklappe automatisch öffnet. Dazu muss der Pilot den Gasdrehgriff vollständig bis an den mechanischen Anschlag zudrehen.

Abbildung 4: Schematische Darstellung der Drosselklappensteuerung: Der elektronische Motordrehzahlregler wird mittels eines Kippschalters am Ende des *collective* (roter Schalter mit Pfeil) ein- resp. ausgeschaltet (roter Kontakt beim Motor des Drehzahlreglers). Quelle: Hélicoptères Guimbal.
