Rapport final

sur la dérive d'un convoi

du 9 juin 2022

à Sendy-Sollard

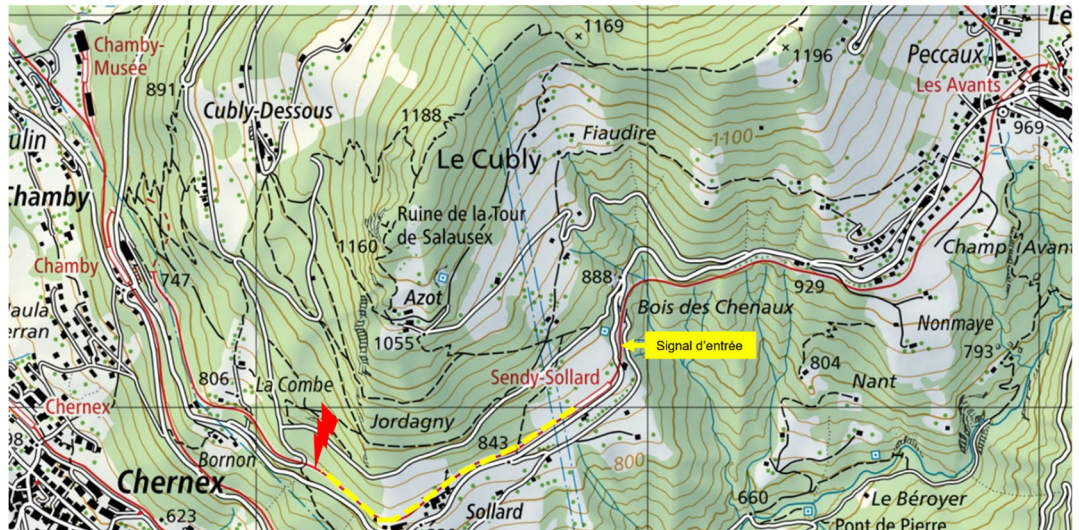
Illustration 2 : Carte de détail du lieu de l'incident. Ligne jaune : dérive du convoi depuis la gare de Sindy-Sollaard. Flèche rouge : endroit de l'immobilisation du convoi avant le passage à niveau de Jordagny (Source de la carte : Office fédéral de topographie).

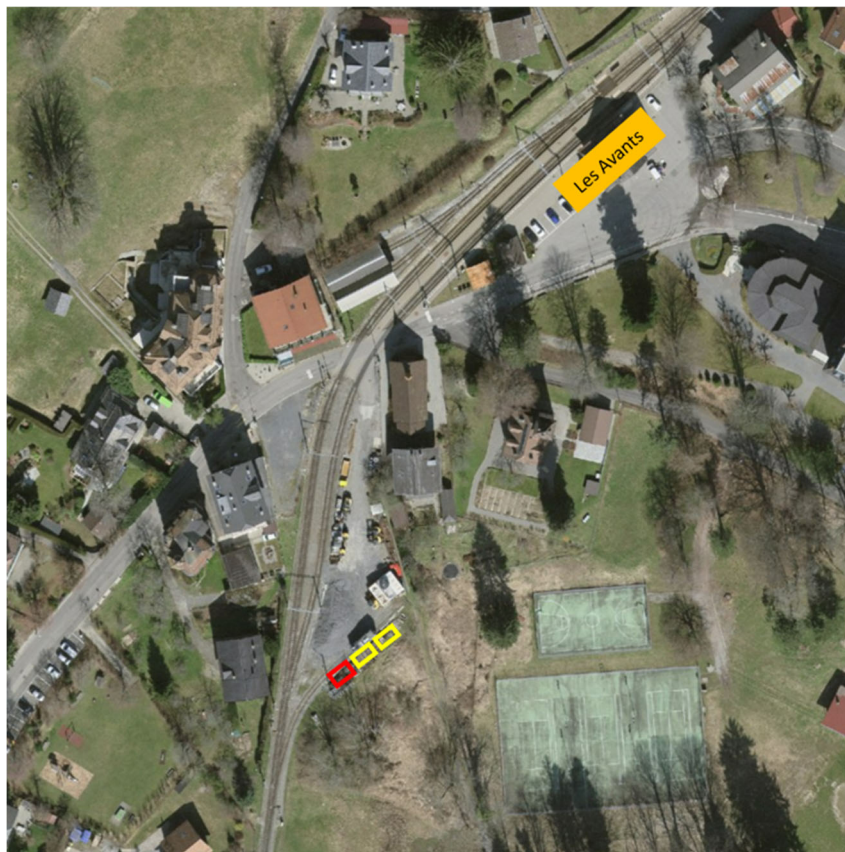
Deux wagons type Fdk, chargés de ballast pesant chacun 21 tonnes, étaient garés sur la voie 111. La locomotive a manœuvré à 11h22 depuis son emplacement en gare jusque sur la voie 111 où les 2 wagons devaient être attelés (illustration 3). A cet instant la locomotive circulait en mode « diesel ».

Illustration 3 : Situation en gare des Avants. Rectangle rouge : locomotive HGem 2/2 N° 2501, rectangles jaunes : ballastières stationnées sur voie 111 (Source de la carte : Office fédéral de topographie).

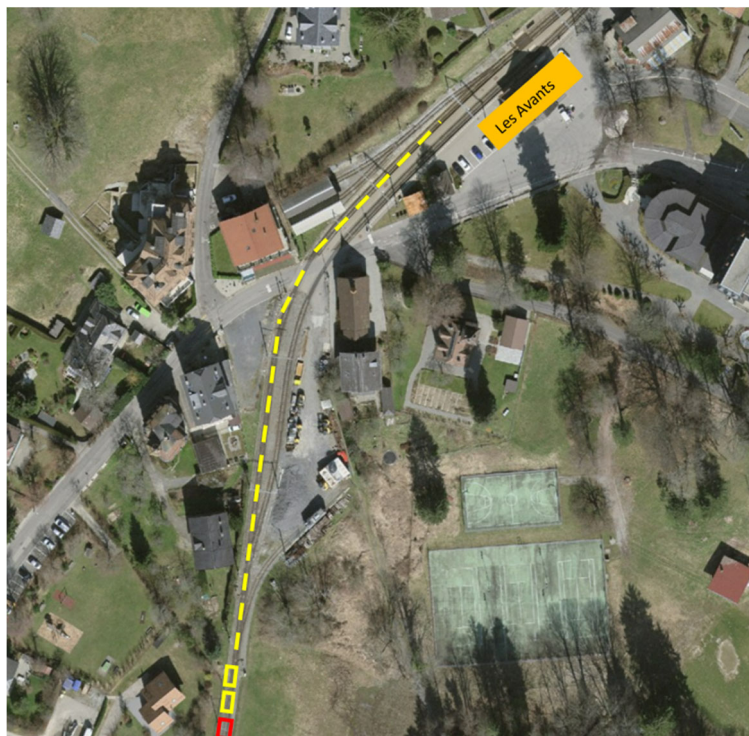
Le convoi a circulé depuis la voie 111 en direction aval jusqu'après l'aiguille d'entrée avec comme but le retour en direction de la gare des Avants (illustration 5).

Illustration 5 : Situation en gare des Avants, convoi immobilisé en pleine voie avant le retour prévu (traitillé jaune) en gare (Source de la carte : Office fédéral de topographie).

Une fois immobilisé et l'aiguille en position droite, le mécanicien a inversé le sens de marche et appliqué un effort de traction pour refouler son convoi en direction amont (illustration 5). La locomotive a commencé à patiner. Après plusieurs essais, le mécanicien a commuté la locomotive du régime « diesel » au régime « électrique ». Malgré la commutation de régime, lorsqu'un effort de traction était appliqué, la locomotive patinait toujours. Le convoi n'arrivait pas à remonter en gare des Avants.
