**A1. Sachverhalt**

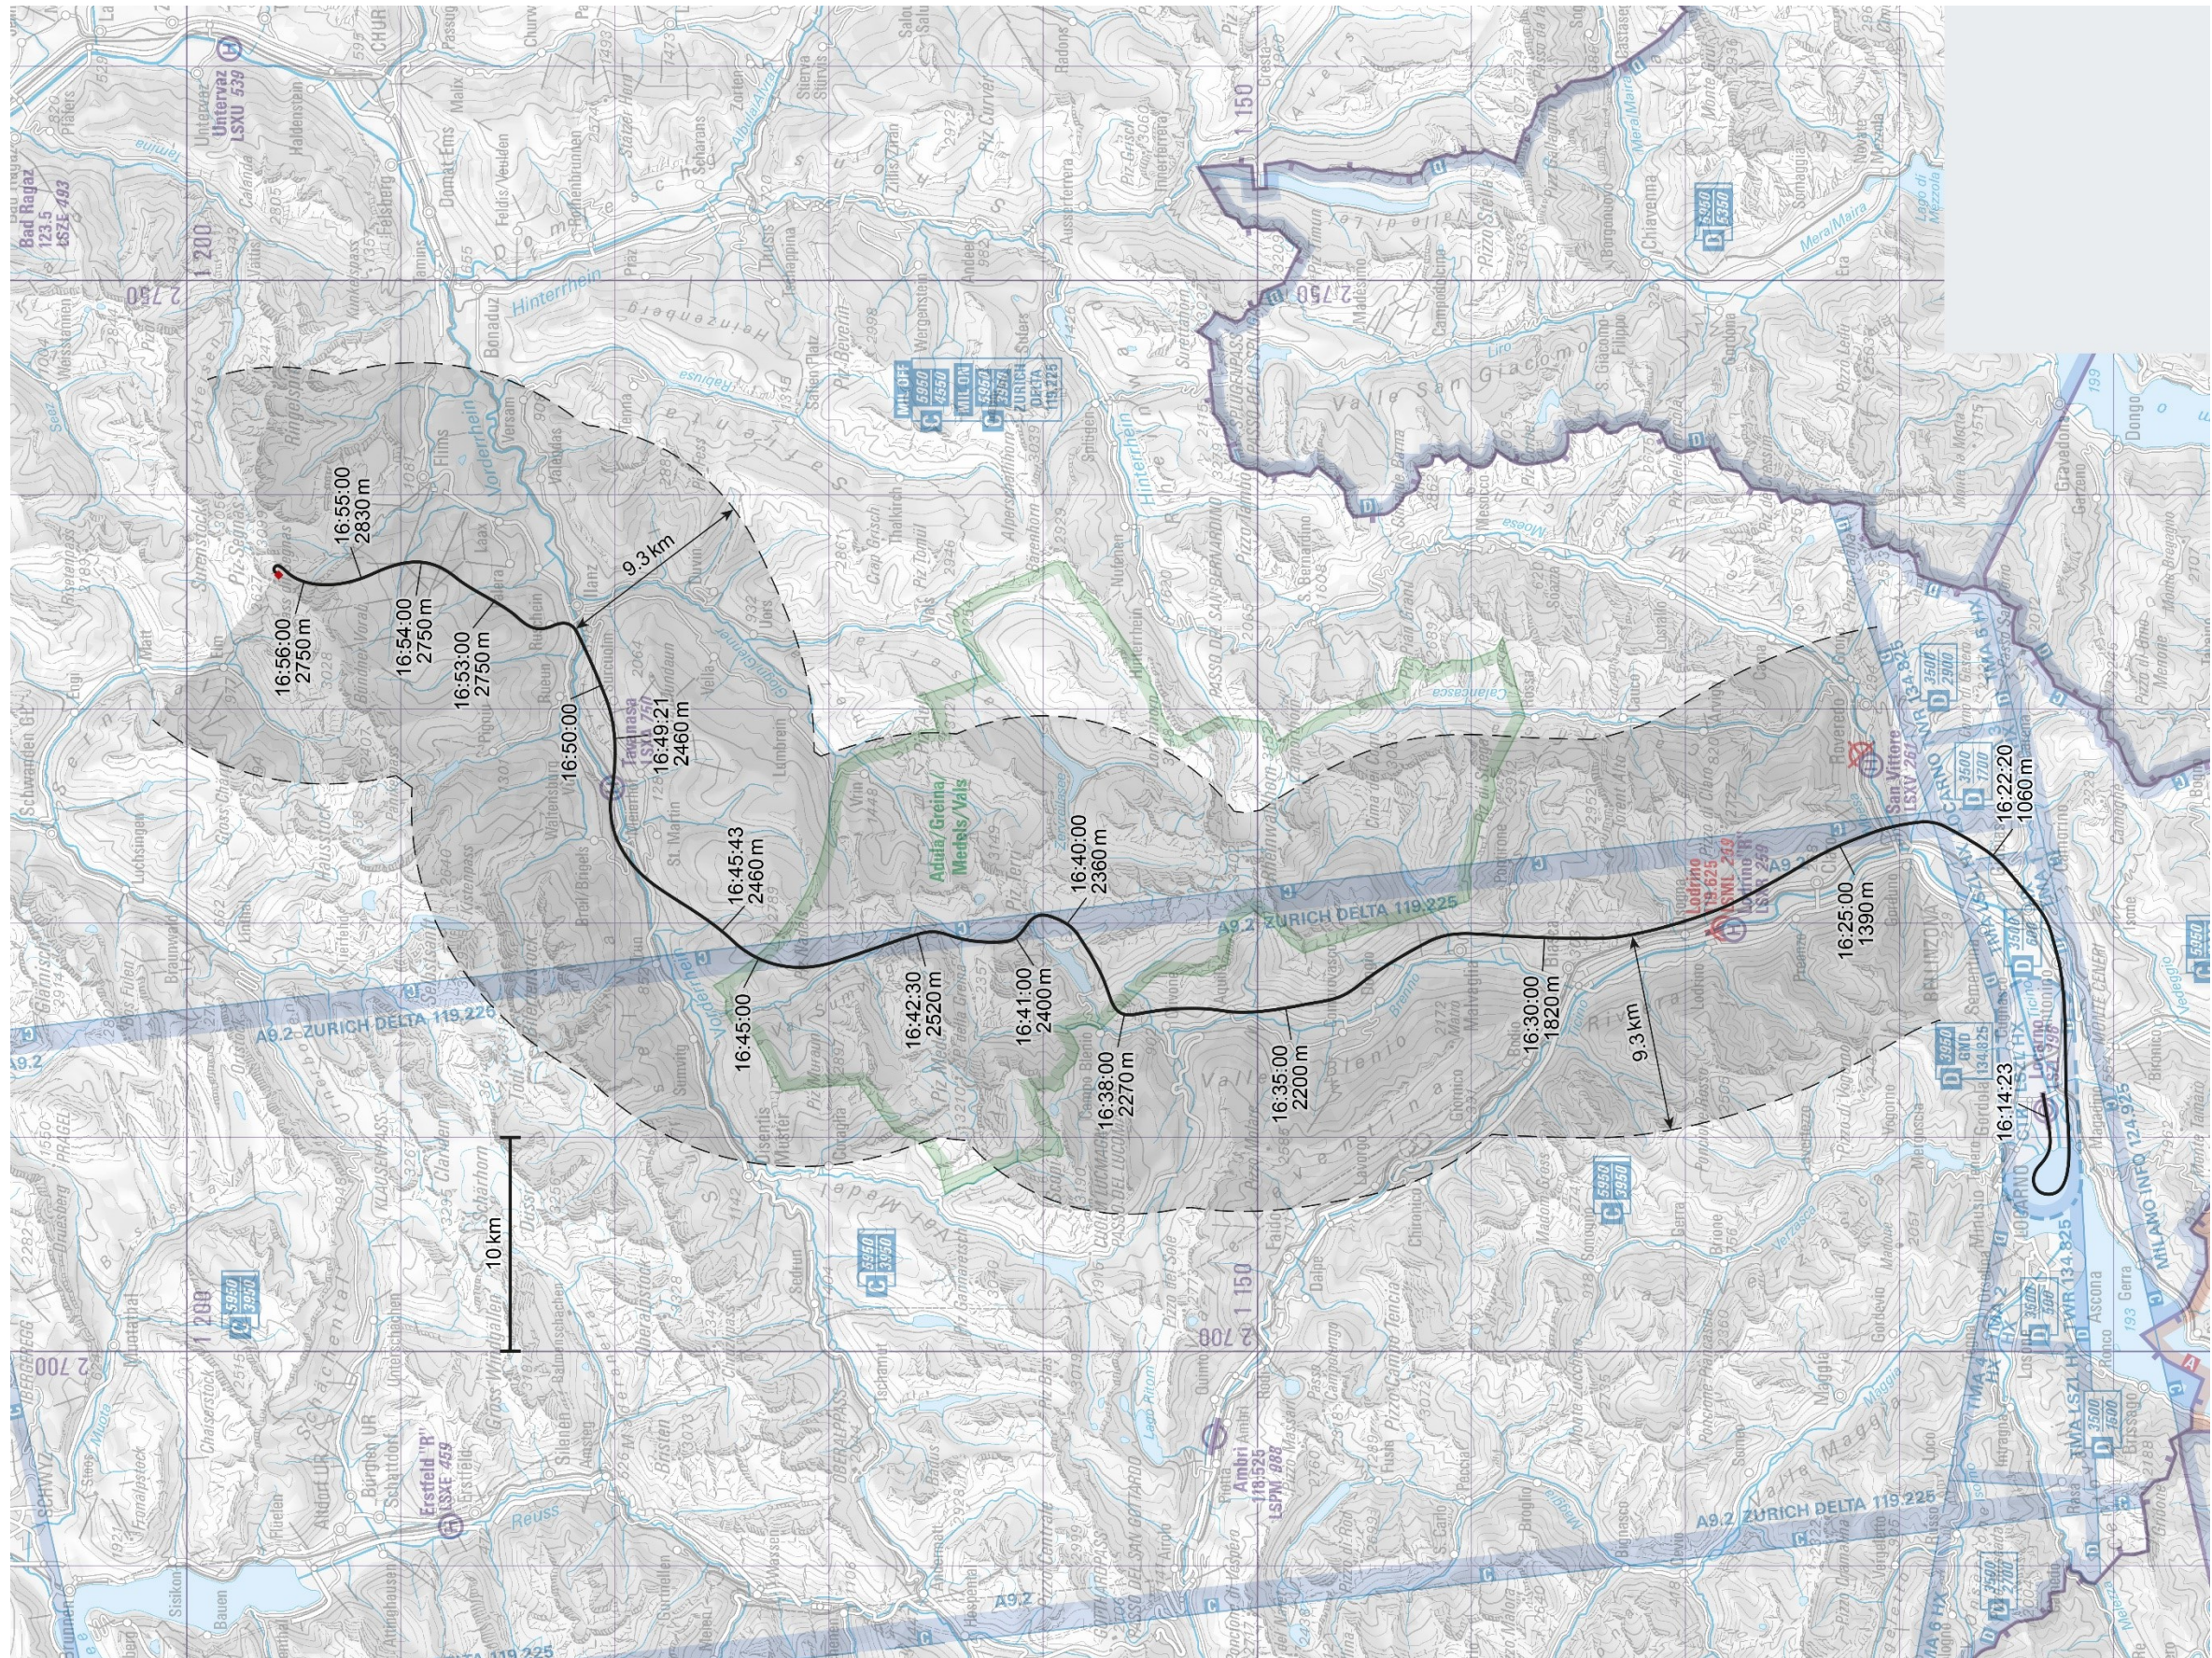
- Bezogen auf den Unfallflug der HB-HOT vom 4. August 2018 ist der Korridor von 9.3 km zu beiden Seiten des Flugwegs ab dem Verlassen der TMA LSZL in Abbildung 4 dargestellt. Innerhalb dieses Korridors befinden sich insbesondere folgende Bergspitzen (von Süden nach Norden): Torent Alto (2952 m/M), Rheinwaldhorn (3402 m/M), Piz Terri (3149 m/M), Bifertenstock (3419 m/M), Bündner Vorab (3028 m/M) und Ringelspitz (3247 m/M).

**Abbildung 4:** 9.3-km-Korridor links und rechts des Flugwegs der HB-HOT vom 4. August 2018. Alle Höhen in Höhe über Meer. Basiskarte: Segelflugkarte des Bundesamtes für Landestopografie. Bearbeitet.
