Rapport final de la Commission fédérale d'enquête sur les accidents d'aviation

des avions Mooney M-20 A HB-DUI
et Rockwell Commander 114 HB-NCI

survenu le 5 avril 1981
à Etoy VD

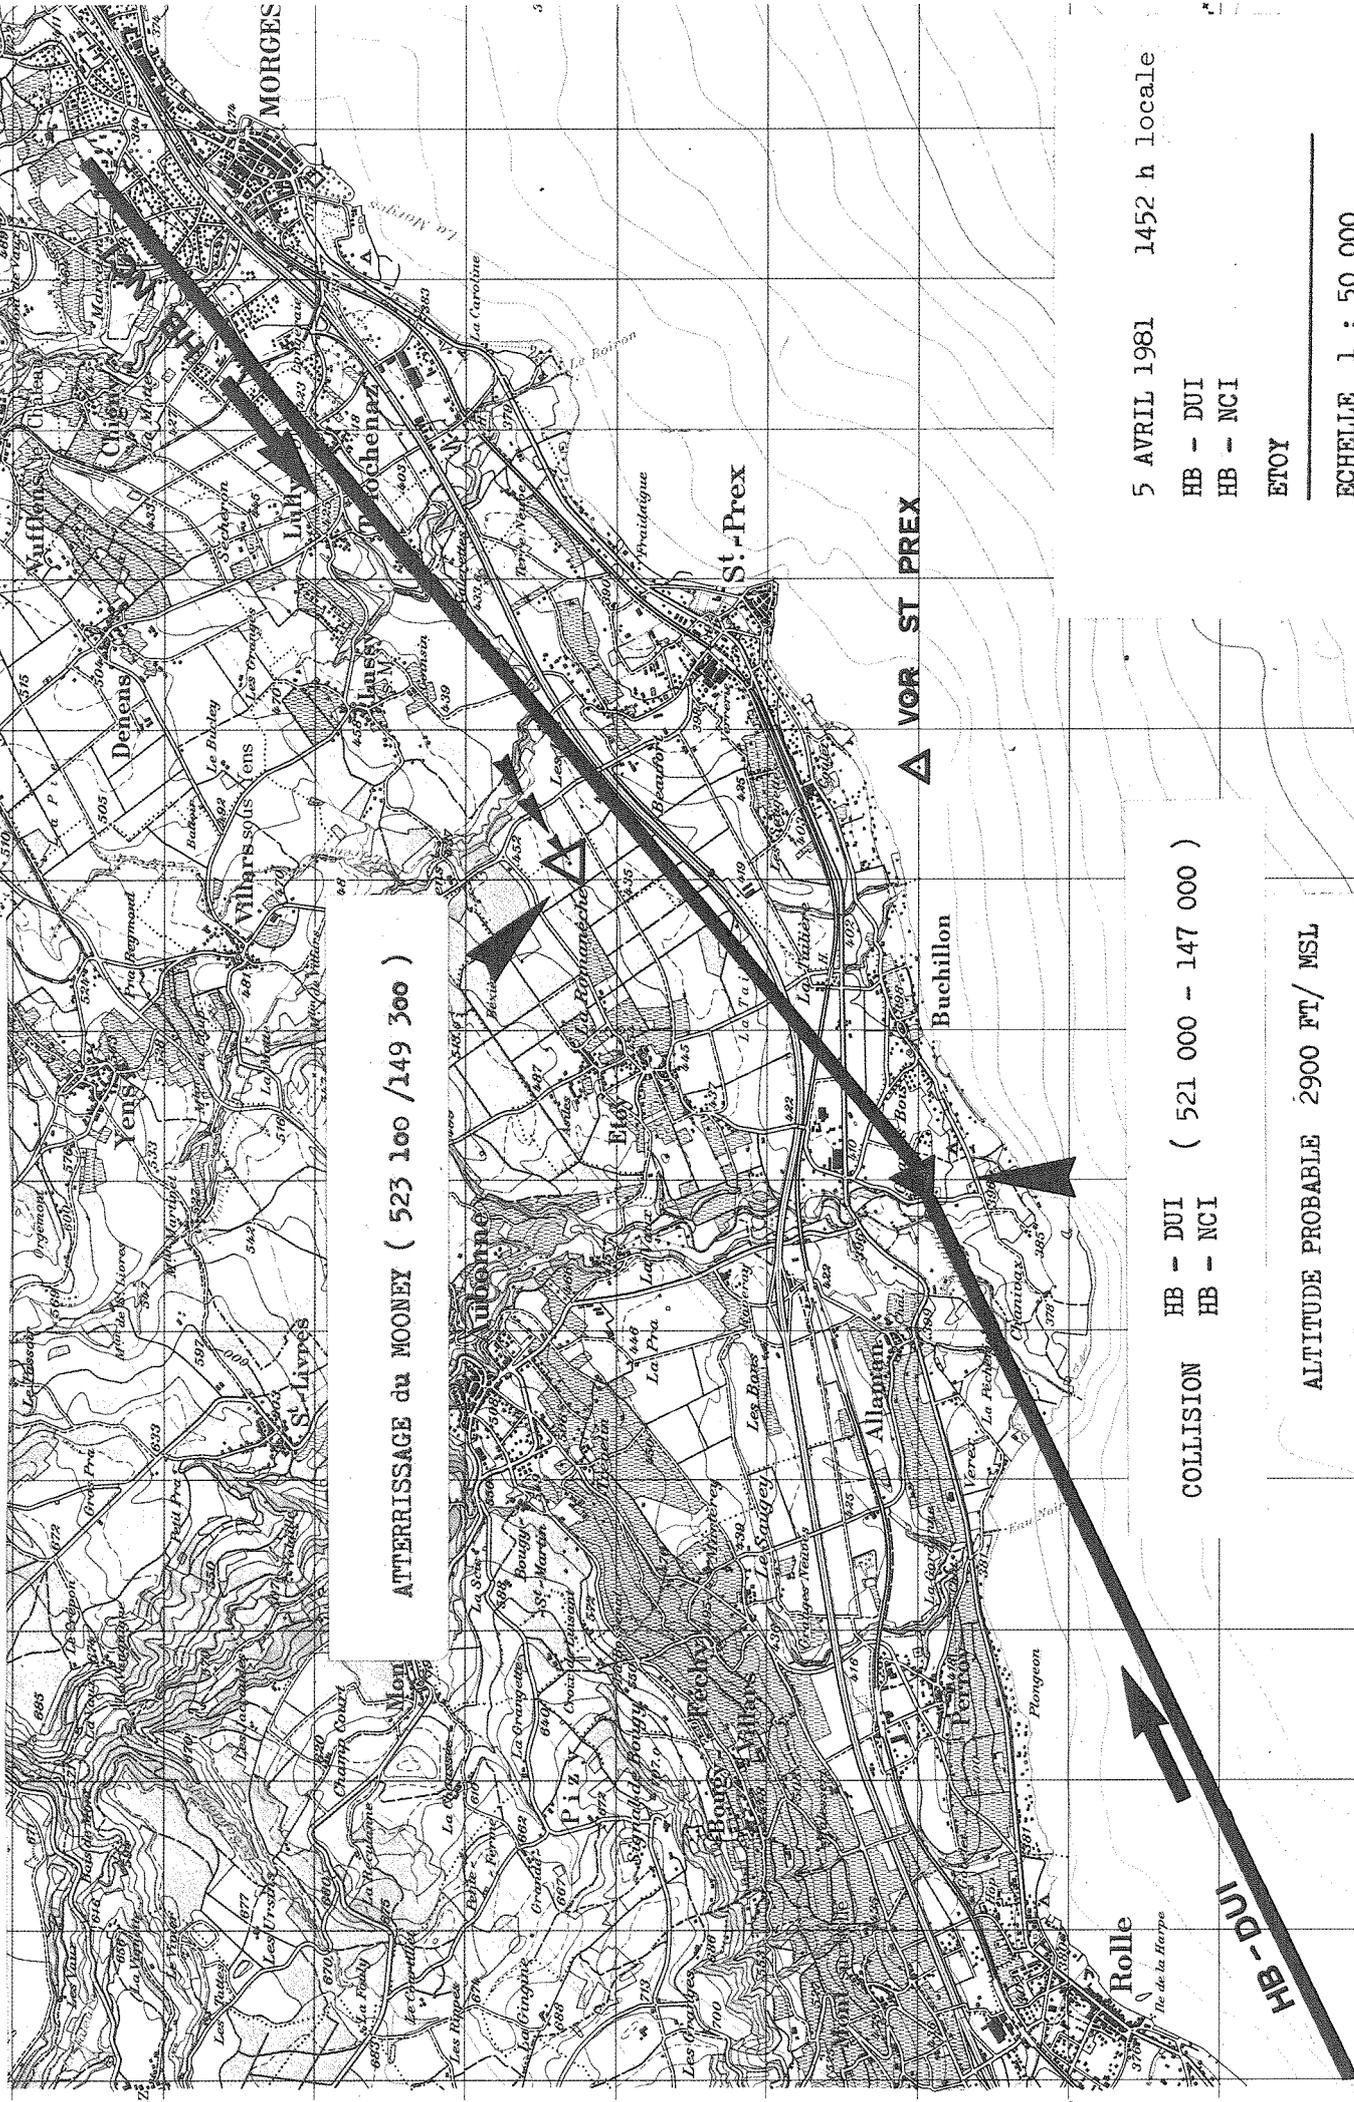
Die beiden Flugzeuge kollidierten um 1452 Uhr zirka 3 km westlich des Funkfeuers Saint-Prex in einer Höhe von rund 3'000 Fuss/Meer. Der Pilot der Mooney musste anschliessend eine Notlandung vornehmen, da der Motor keine Leistung mehr abgab. Das Fahrwerk liess sich nicht ausfahren. Die Landung erfolgte in einem Weizenfeld nahe des Kollisionsortes.

Après la collision, le pilote du Mooney (dont le moteur tourne, mais sans développer de puissance) est contraint d'atterrir immédiatement. Lors de la prise de terrain, il constate qu'il ne peut sortir le train d'atterrissage. Il se pose alors, train rentré, dans un champ de blé tout proche (coordonnées 523'100/149'300).

ATTERRISSAGE du MOONEY (523 100 /149 300)

▲ VOR ST PREX
