Schlussbericht der Eidgenössischen Flugunfall-Untersuchungskommission

des Helikopters AS 350B Ecureuil HB-XLW

vom 16. September 1981

in Ascharina GR

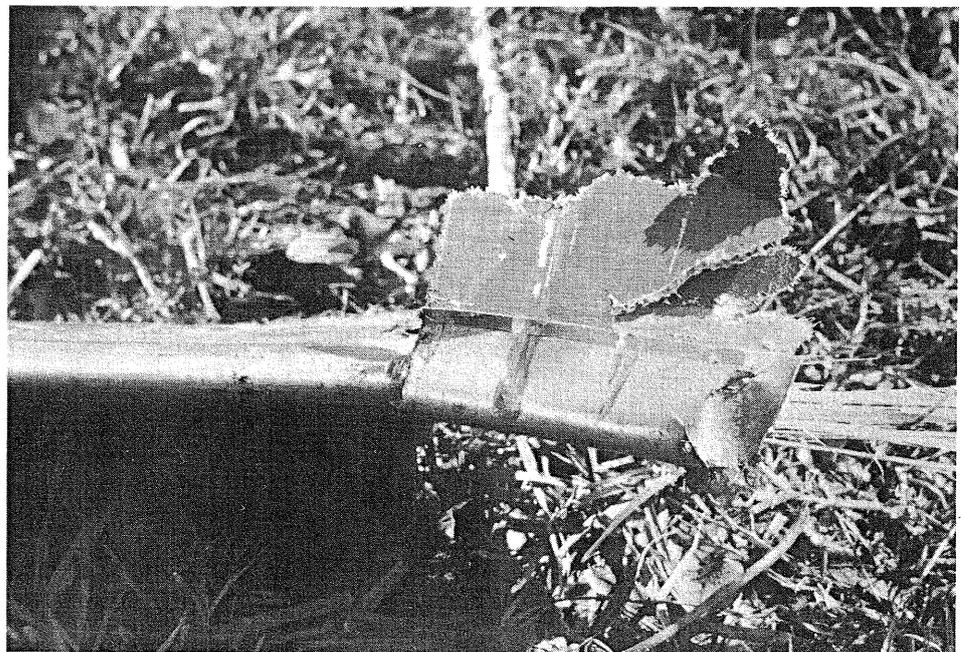
Röntgenspektroskopie

kleiner roter Farbfleck festgestellt, der sich bei genügender Vergrößerung als eine Ansammlung roter Farbpartikel erwies. Die Splitterchen waren kräftig in die Bruchstelle der Blechbeplankung der Profilmase eingepresst und auch in das benachbarte GFK-Laminat eingebettet. Ein Vergleich der anorganischen Zusammensetzung dieser Depositen mit Farbproben des (roten) Lasthakens aufgrund einer Raster-Elektronenmikroskop-Röntgenspektroskopie (siehe Beilage letzte Seite) ergab, dass die Spektren beider Asservate weitgehend die gleiche Zusammensetzung aufwiesen.

- oben: Spektrum der roten Partikel aus der Bruchfläche des Rotorblattes
- Mitte: Spektrum der roten Eigenfarbe des Lasthakens
- unten: Spektrum der roten Eigenfarbe des Helikopterrumpfes
