# Schlussbericht der Eidgenössischen Flugunfall-Untersuchungskommission

des Flugzeuges Fairchild Swearingen SA-227 AC HB-LNB

Crossair AG

vom 8. Januar 1982

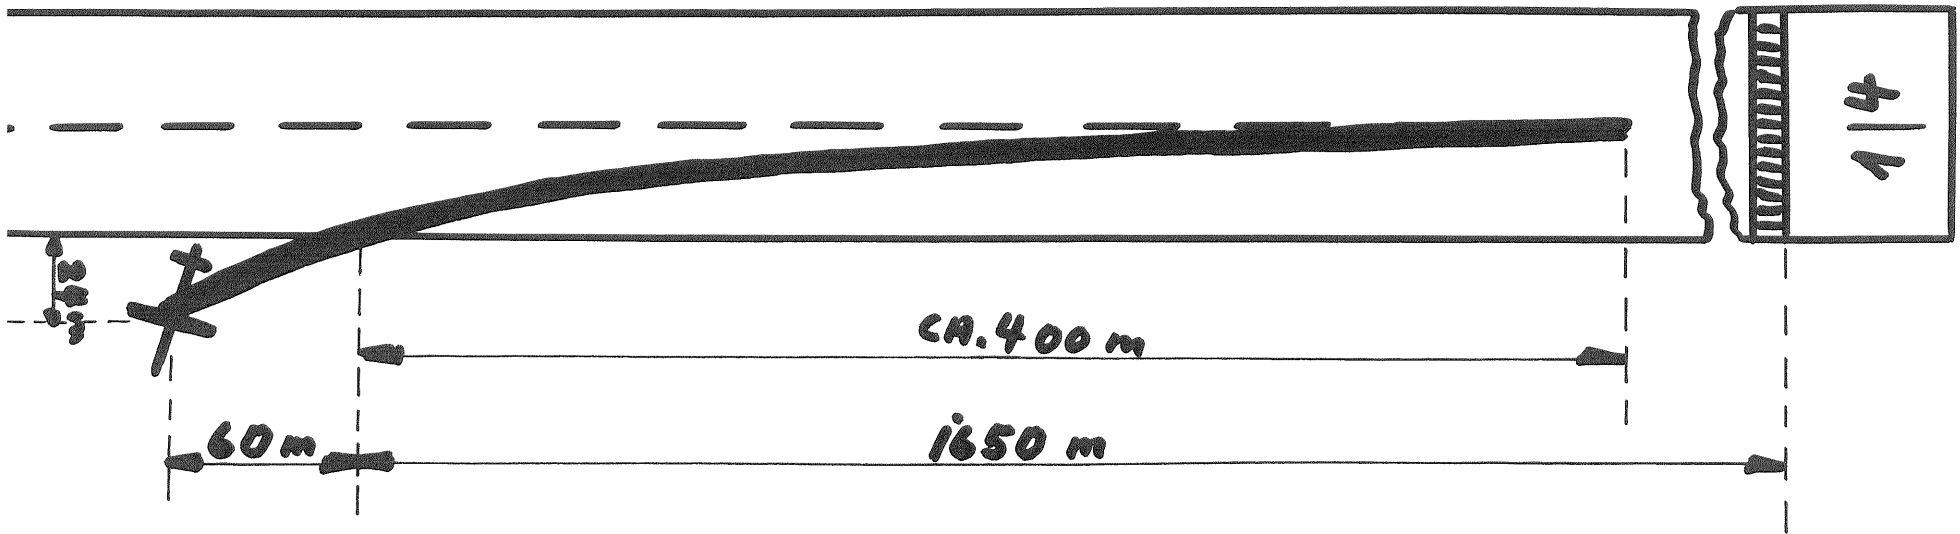
# BEILAGE 1

Environ trois secondes après avoir touché le sol, l'appareil commence à dévier lentement vers la gauche. Les corrections (gouvernail de direction à droite, inversion totale de poussée à droite) tentées par le commandant ne permettent pas d'empêcher que l'avion s'arrête à une soixante de mètres au-delà du bord de la piste.

SPURENVERLAUF

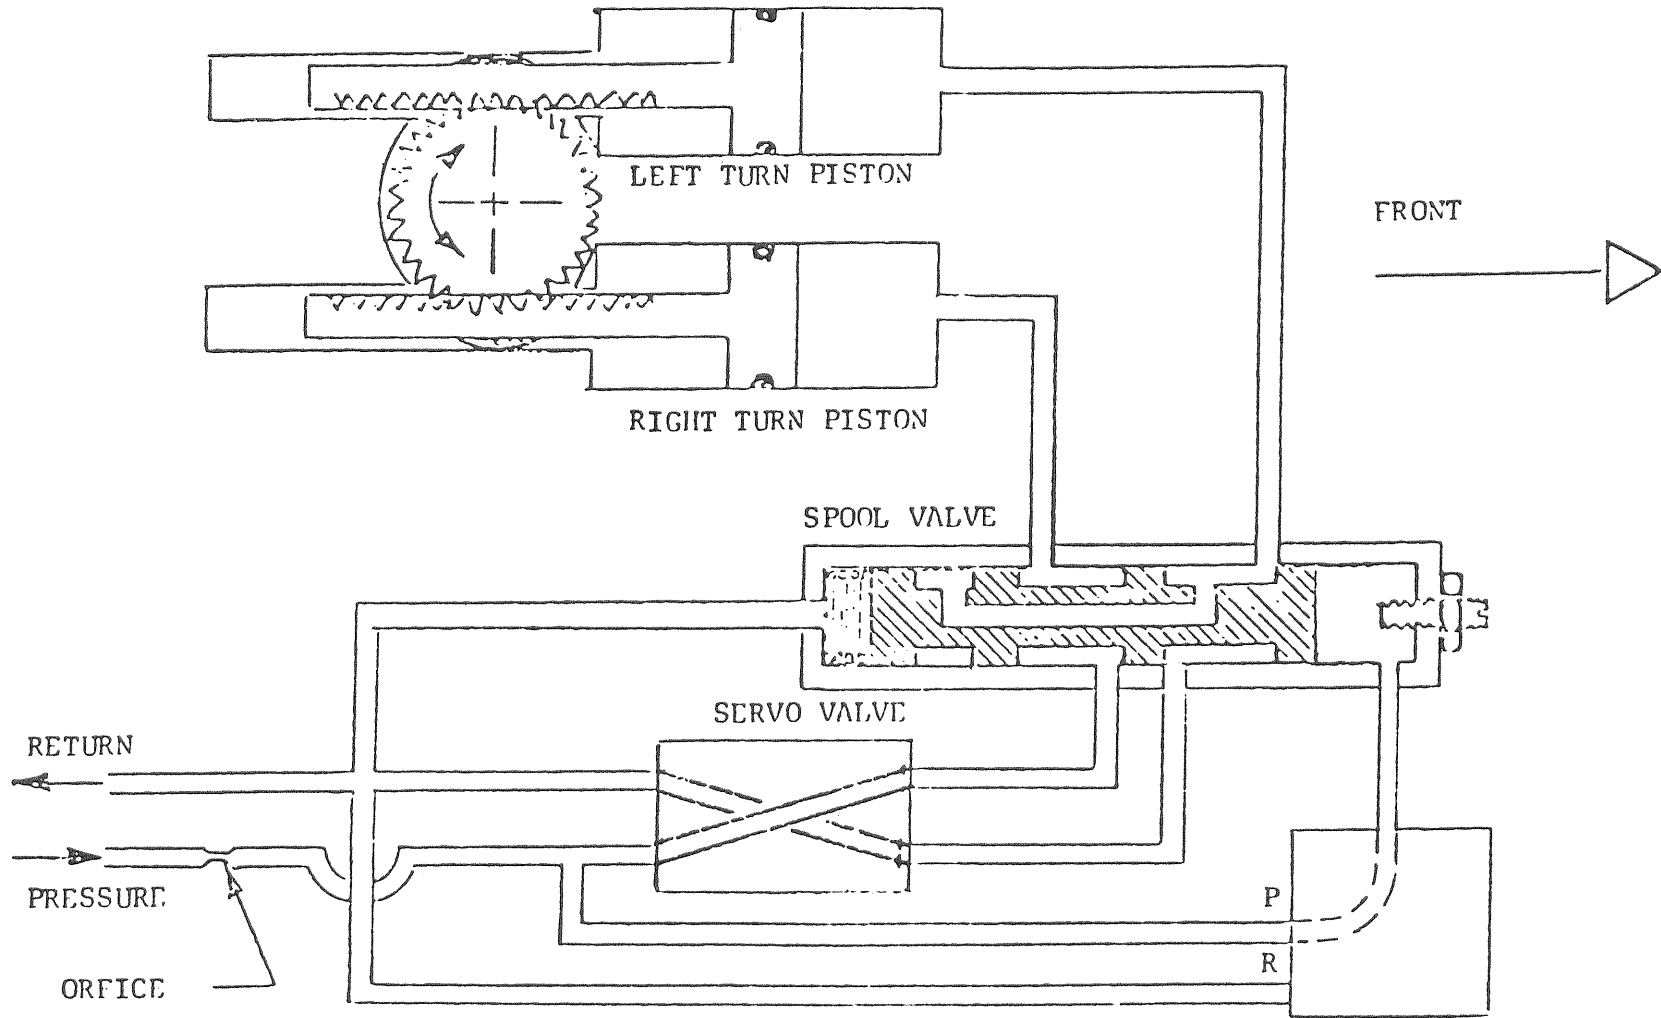
SYSTEM SCHEMATIC

L'accident est dû à une défectuosité dans le système de commande de la roue de proue, plus précisément à une mauvaise position de la soupape de sélection du mode de service. Ce défaut résulte de l'un des éléments ci-après ou de la conjonction de ceux-ci:

STEERING MODE

RIGHT TURN

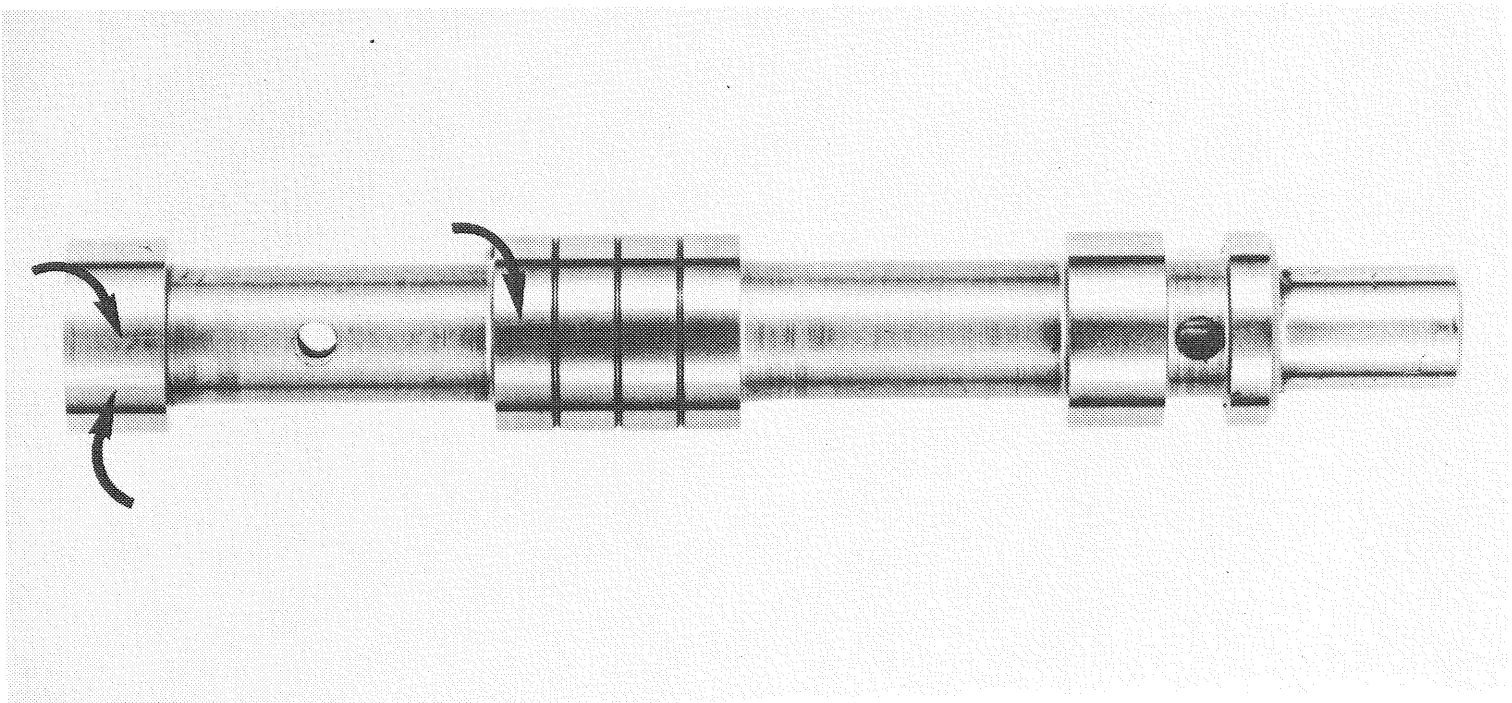
## RUECKKLAUFLEITUNGSVERSCHRAUBUNG

- Wenn man nebst den aufgeführten Mängeln das Detail der Rücklaufleitungsverschraubung am Betriebsartenventil (Spool valve) betrachtet (Beilage 7), lässt die Ausführung (Finish) des Bugfahrwerksteuerungshydrauliksystems im allgemeinen zu wünschen übrig.
- Das Betriebsartenventil wurde vom Hersteller nach dem Unfall modifiziert. Die Modifikation, die noch mehrere Verbesserungen, z.B. einen zusätzlichen Filter im Hydraulikvorlauf usw., enthält, darf als befriedigend bezeichnet werden.
